## **HISTORISCH (BODEM)ONDERZOEK**

**Bosstraat (ong.)**

**Hegelsom**

kenmerk HMB B.V.: 25210702H

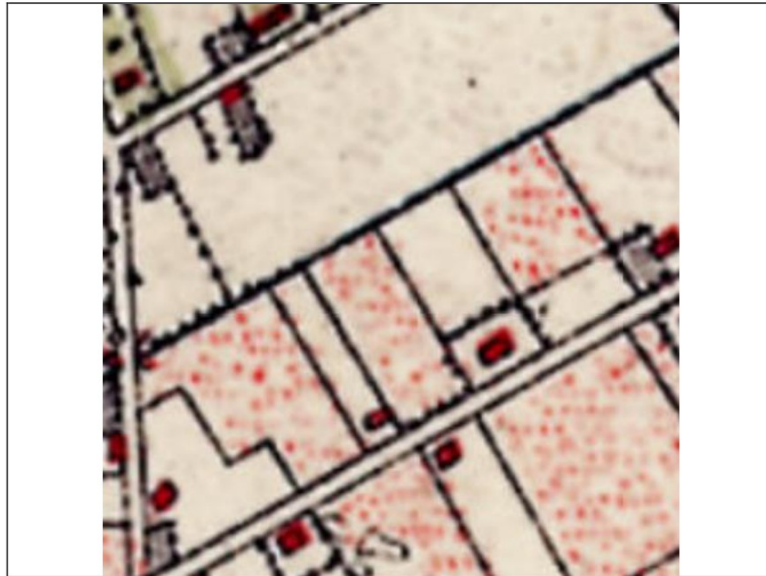
Historische kaart 1900

De locatie heeft van oorsprong, sinds globaal de jaren 1900, een agrarische functie. Voor de beoogde bouwlocatie is dit gebruik tot op heden niet gewijzigd. Ter plaatse van de Bosstraat 36 is de woning met garage in 2010 gerealiseerd. Op de beoogde bouwlocatie heeft tot dusver nooit bebouwing gestaan. Het is, voor zover bekend, altijd in gebruik geweest als landbouwgrond.
