VERKENNEND BODEMONDERZOEK EN  
VERKENNEND ONDERZOEK ASBEST IN  
BODEM/PUIN

AMERICAANSEWEG 99

TE METERIK

# Rapportage verkennend bodemonderzoek en verkennend onderzoek asbest in bodem/puin

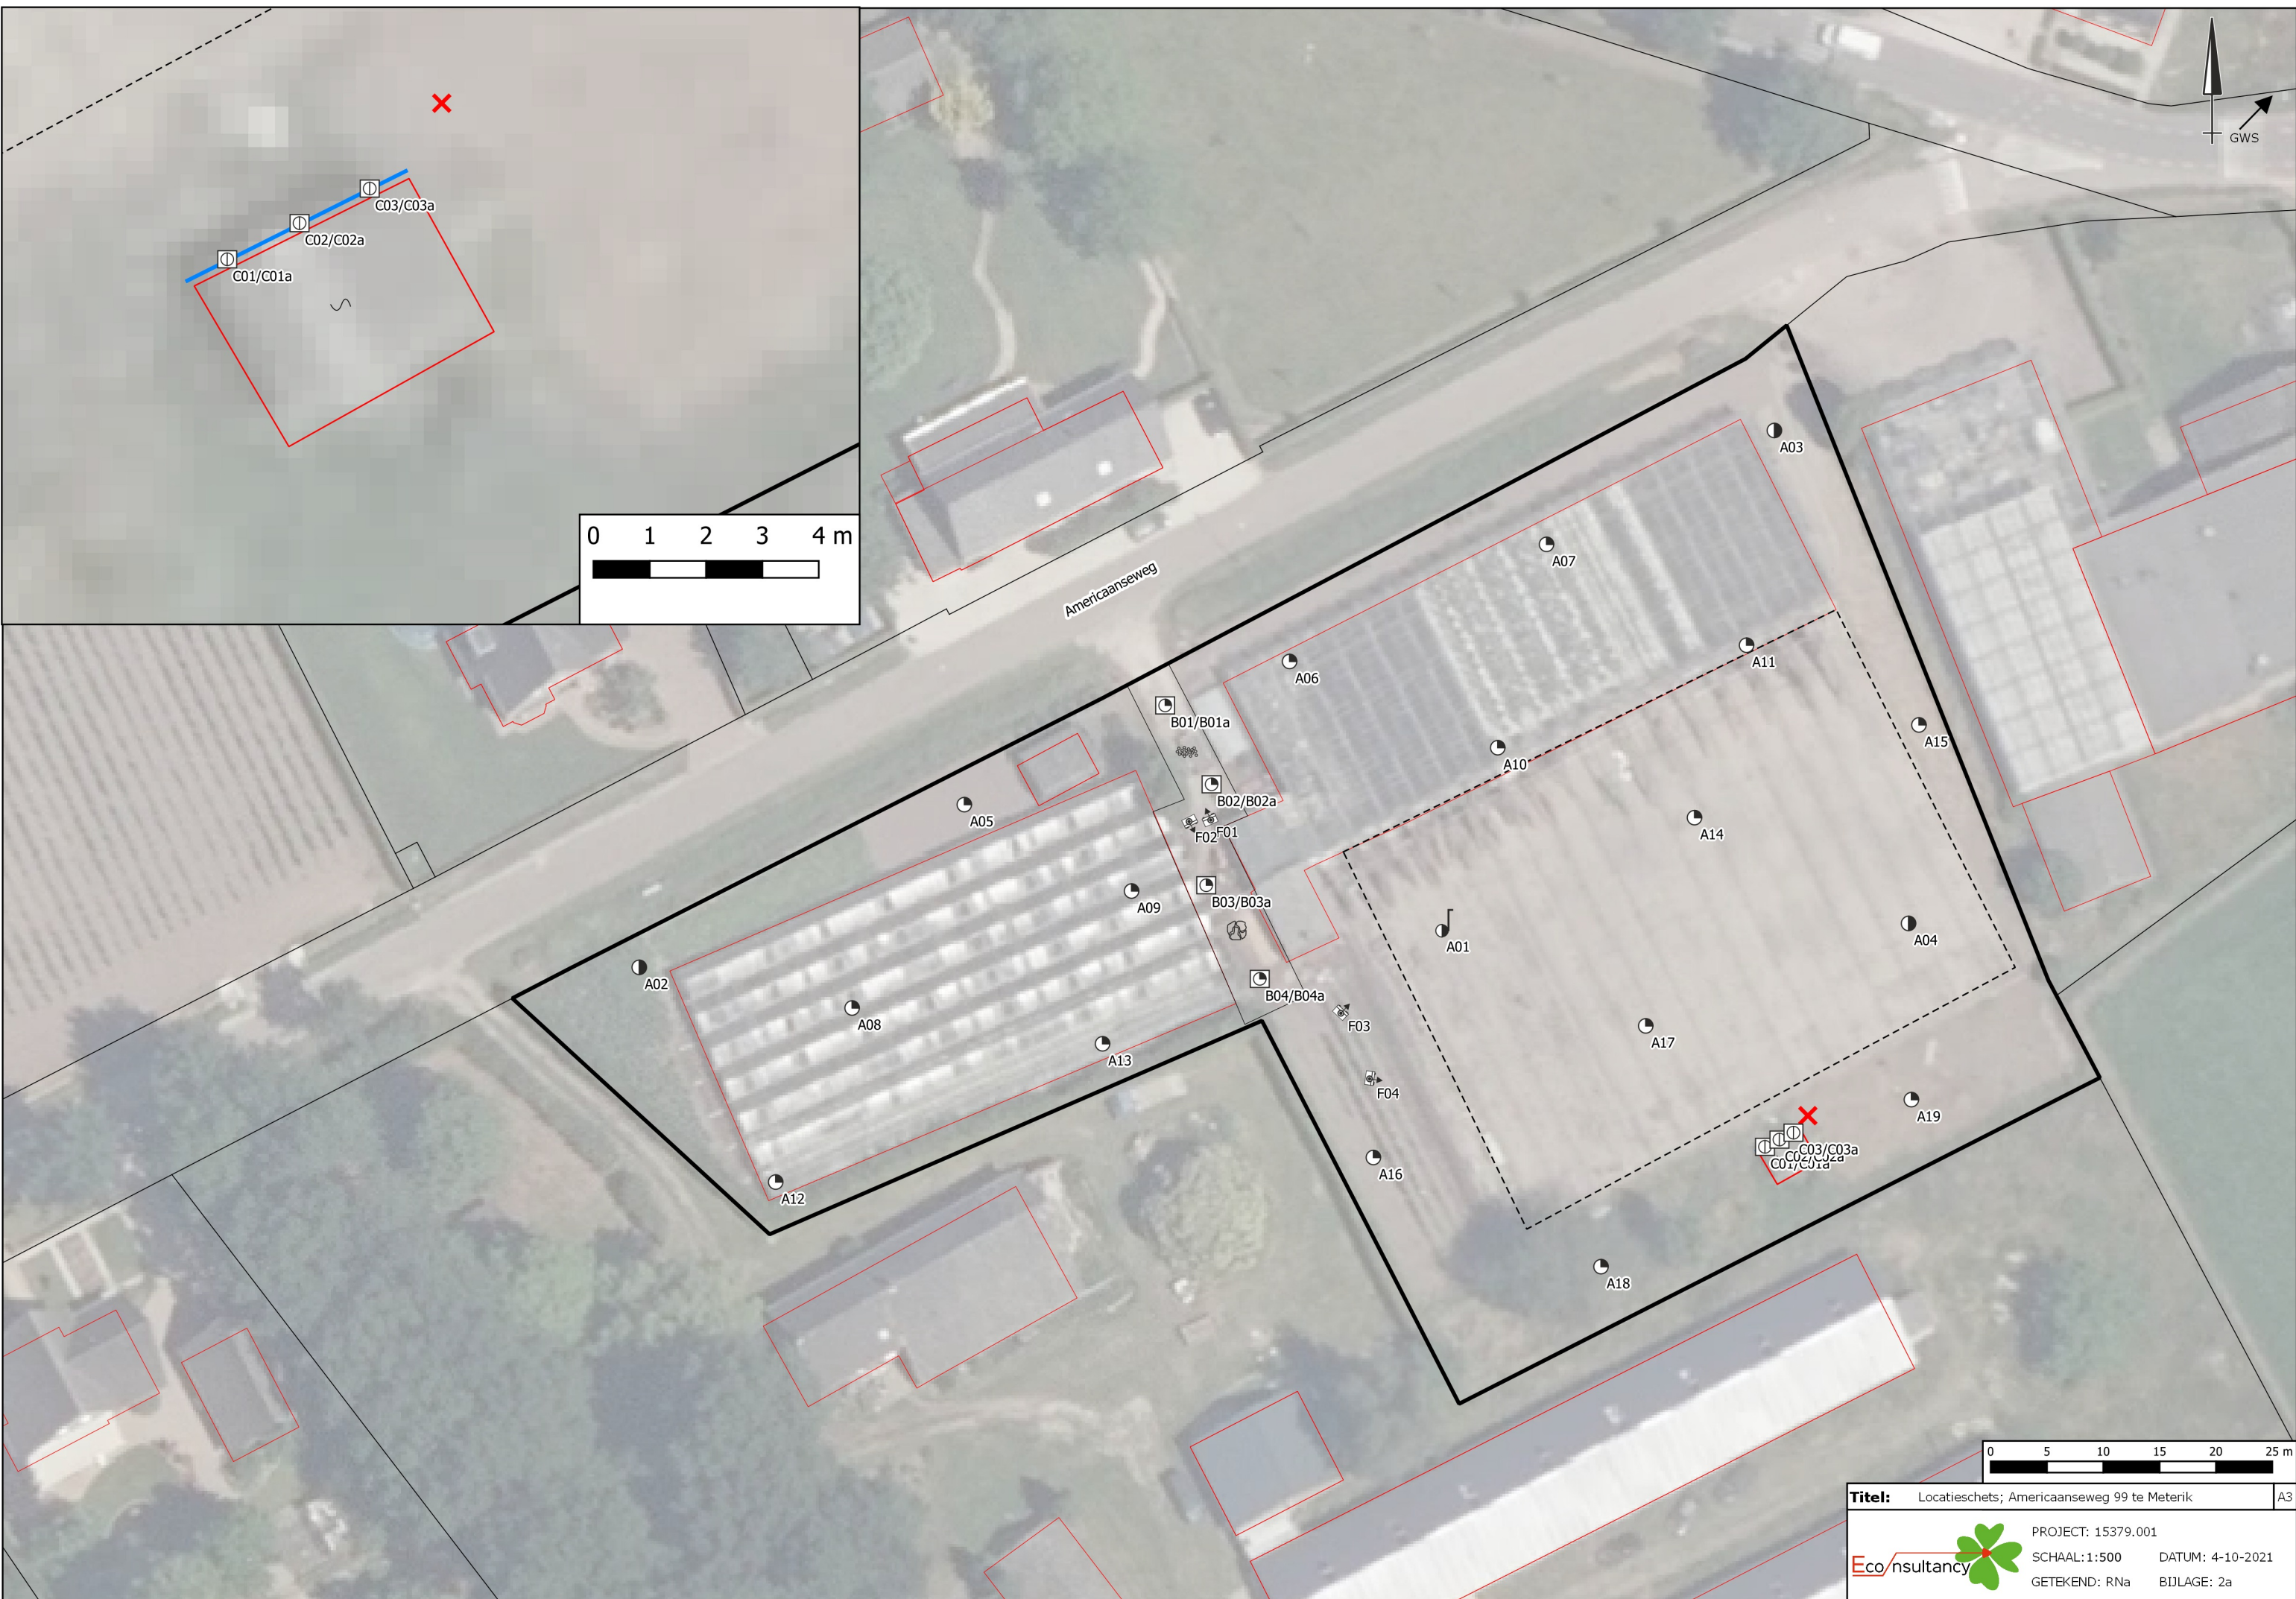
<b>Titel:</b> Locatieschets; Americaanseweg 99 te Meterik	A3
  PROJECT: 15379.001	SCHAAL: 1:500
GETEKEND: RNa	BIJLAGE: 2a
	DATUM: 4-10-2021

In bijlage 2a is de huidige situatie op een locatieschets weergegeven. Bijlage 2b bevat enkele foto's van de onderzoekslocatie.
