VERKENNEND BODEMONDERZOEK

DE STEEGH

TE LOTTUM

Rapportage verkennend bodemonderzoek

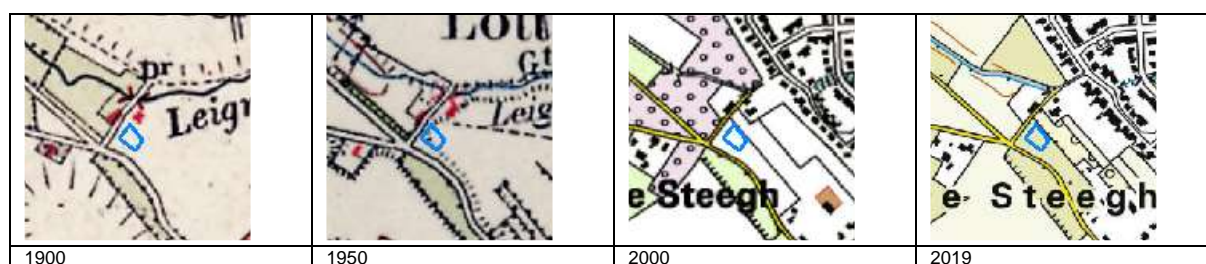
Figuur 1. Historisch kaartmateriaal

Uit historisch kaartmateriaal blijkt dat de onderzoekslocatie altijd in gebruik is geweest als weiland en heeft voor zover bekend altijd een agrarische bestemming gehad (zei onderstaande afbeelding).

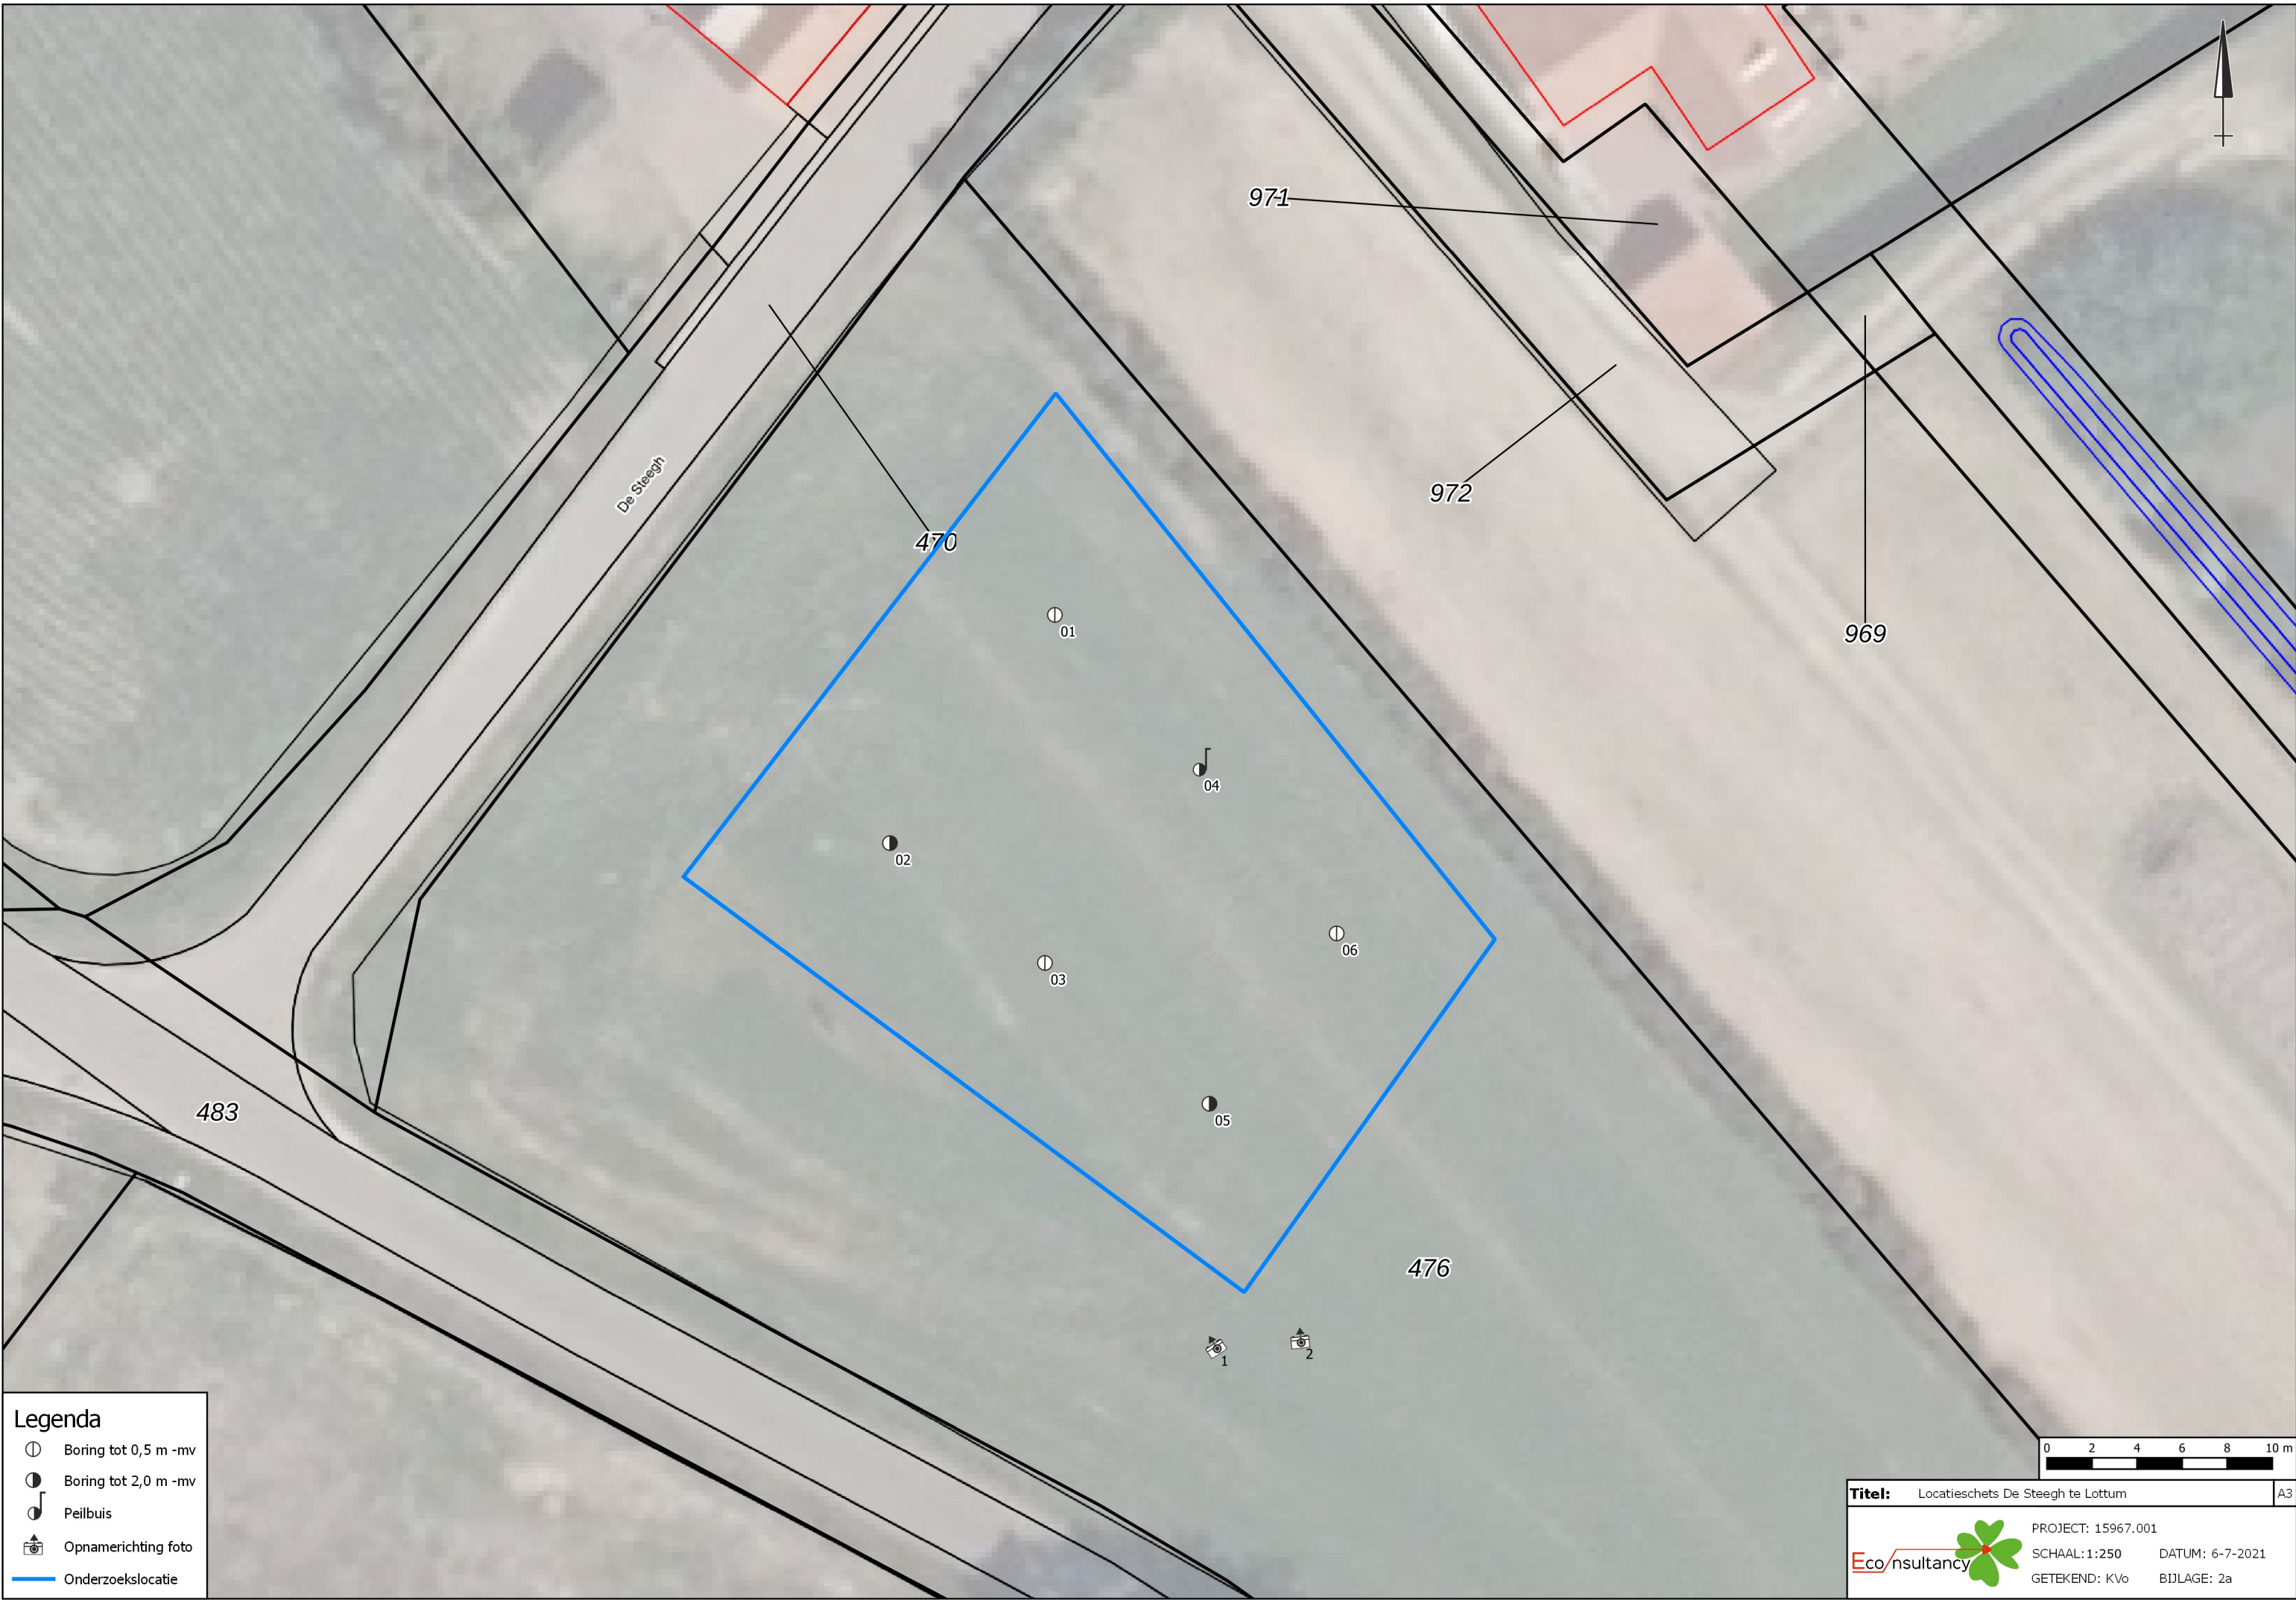
In bijlage 2a is de huidige situatie op een locatieschets weergegeven. Bijlage 2b bevat enkele foto's van de onderzoekslocatie.

In het totaal zijn er met behulp van een edelmanboor 6 boringen geplaatst; 4 boringen tot 0,5 m -mv, 1 boring tot 2,0 m -mv en 1 boring tot 3,4 m -mv. Deze diepe boring is afgewerkt als peilbuis, teneinde de milieuhygiënische kwaliteit van het grondwater te kunnen bepalen. Van het opgeboorde materiaal is een boorbeschrijving conform de NEN 5104 gemaakt en zijn er grondmonsters genomen over trajecten van ten hoogste 0,5 m, waarbij bodemlagen met verontreinigingskenmerken of een afwijkende textuur separaat bemonsterd zijn. Voor het plaatsen van de peilbuis is, in verband met de aanwezigheid van een sterk grindige zandlaag, gebruik gemaakt van de zogenaamde "verloren punt" methode. Als gevolg hiervan heeft er geen laagbeschrijving en grondbemonstering ter plaatse van de peilbuis plaatsgevonden.

Stroomafwaarts is een peilbuis (filterstelling 2,4 - 3,4 m -mv) geplaatst. De filterstelling is bepaald op basis van de grondwaterstand, zoals deze tijdens de veldwerkzaamheden op 18 juni 2021 is ingeschat.
