HISTORISCH BODEMONDERZOEK

GRUBBENVORSTERWEG 44

TE LOTTUM

Rapportage historisch bodemonderzoek

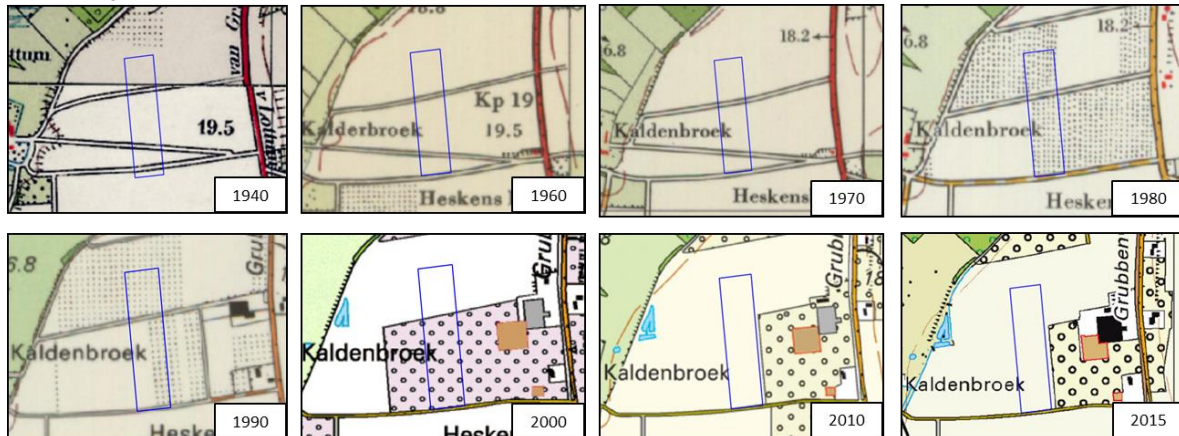
Afbeelding 1. Selectie historisch kaartmateriaal

Uit historisch kaartmateriaal uit de periode 1900 - 1980 blijkt, dat de onderzoekslocatie in agrarisch gebruik was. Op de onderzoekslocatie bevonden zich destijds een aantal onverharde paden. Vanaf 1980 heeft er op de onderzoekslocatie grootschalige kweek van (sier)bloemen en van (sier)bomen plaatsgevonden. Een van de paden op de onderzoekslocatie is verwijderd. In 1994 is er nogmaals een pad op de onderzoekslocatie verwijderd. De onderzoekslocatie is sindsdien niet wezenlijk veranderd.

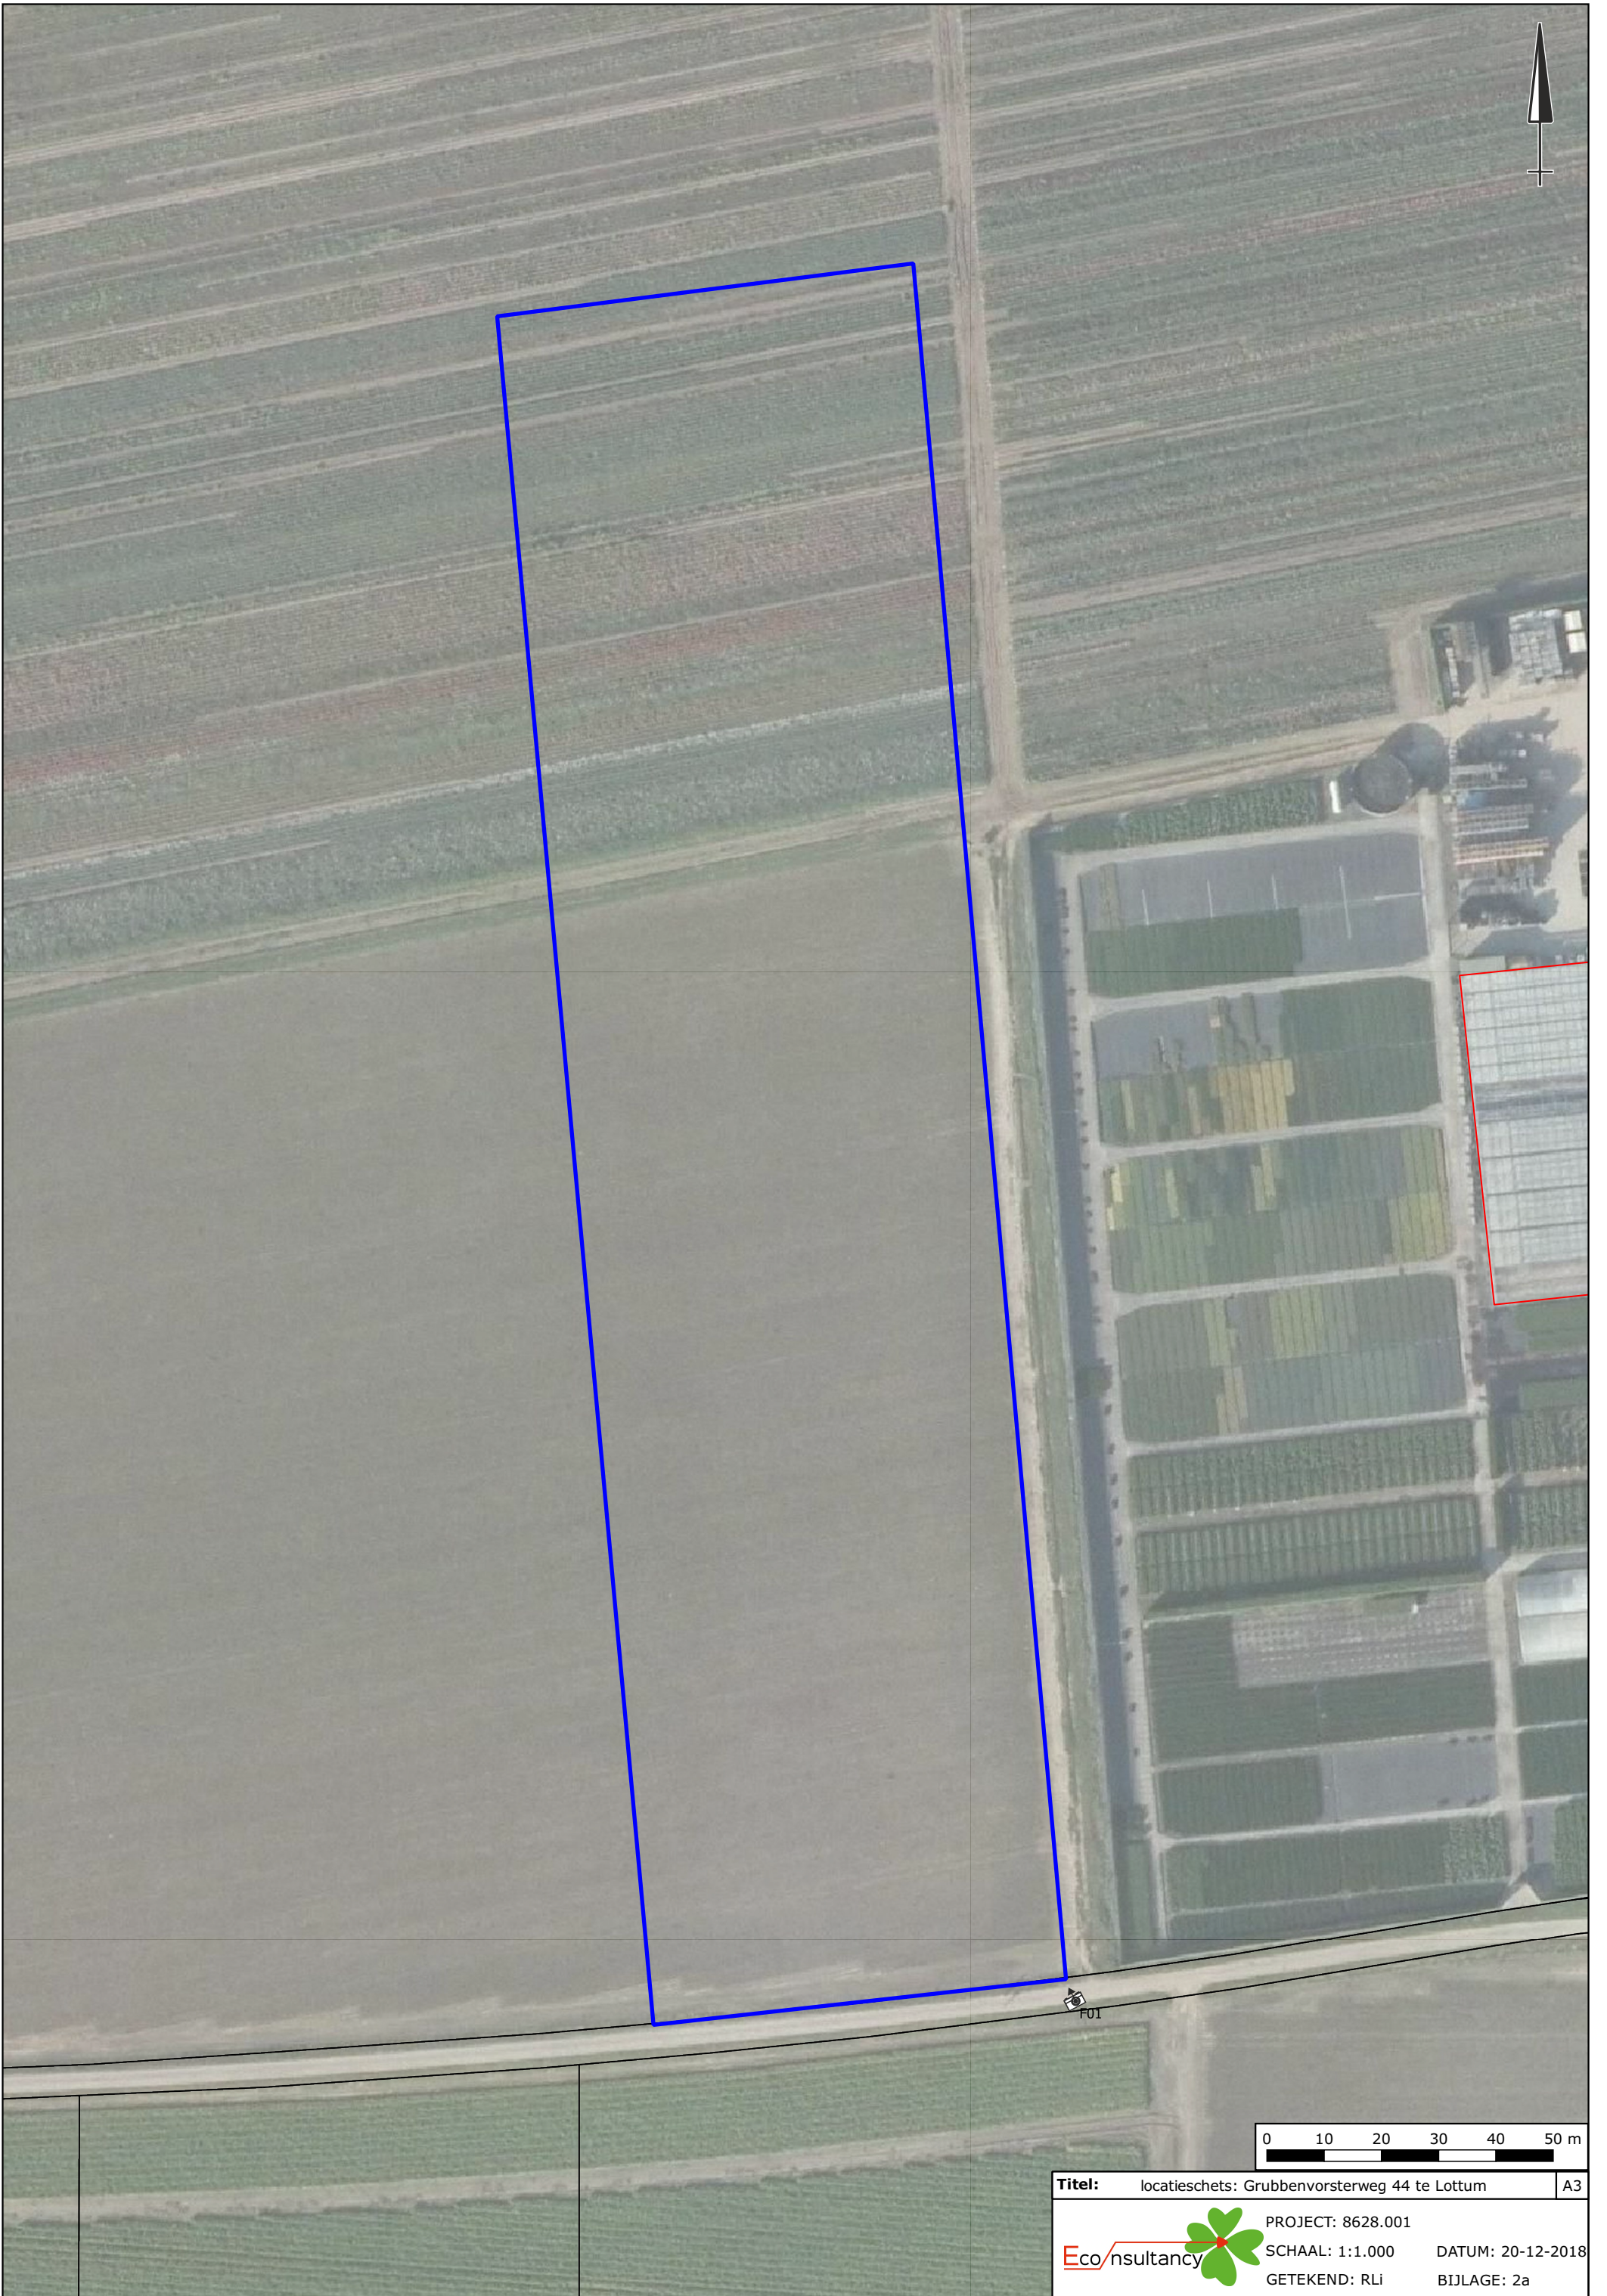
Titel: locatieschets: Grubbenvorsterweg 44 te Lottum	A3

De onderzoekslocatie is onbebouwd en wordt momenteel gebruikt voor de teelt van rozen en coniferen. Op de locatie bevindt zich een onverhard kavelpad.

In bijlage 2a is de huidige situatie op een locatieschets weergegeven. Bijlage 2b bevat enkele foto's van de onderzoekslocatie.

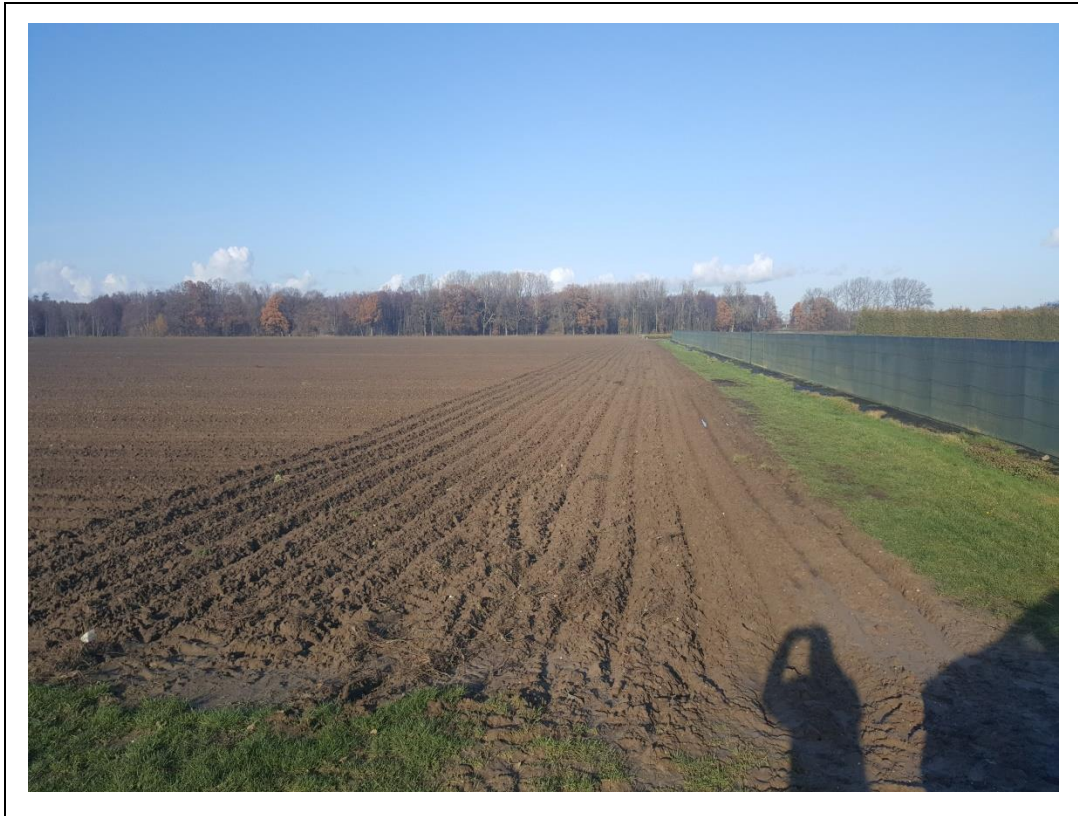
Foto 1.

De tijdens de terreininspectie aangetroffen situatie komt overeen met de locatiegegevens, zoals deze zijn opgenomen in hoofdstuk 4. Op de onderzoekslocatie zijn geen mogelijke bronnen voor een grond- en/of grondwaterverontreiniging aangetroffen.

Op het maaiveld zijn geen asbestverdachte materialen waargenomen.
