VERKENNEND BODEMONDERZOEK

HOUTHUIZERWEG

TE LOTTUM

Rapportage verkennend bodemonderzoek

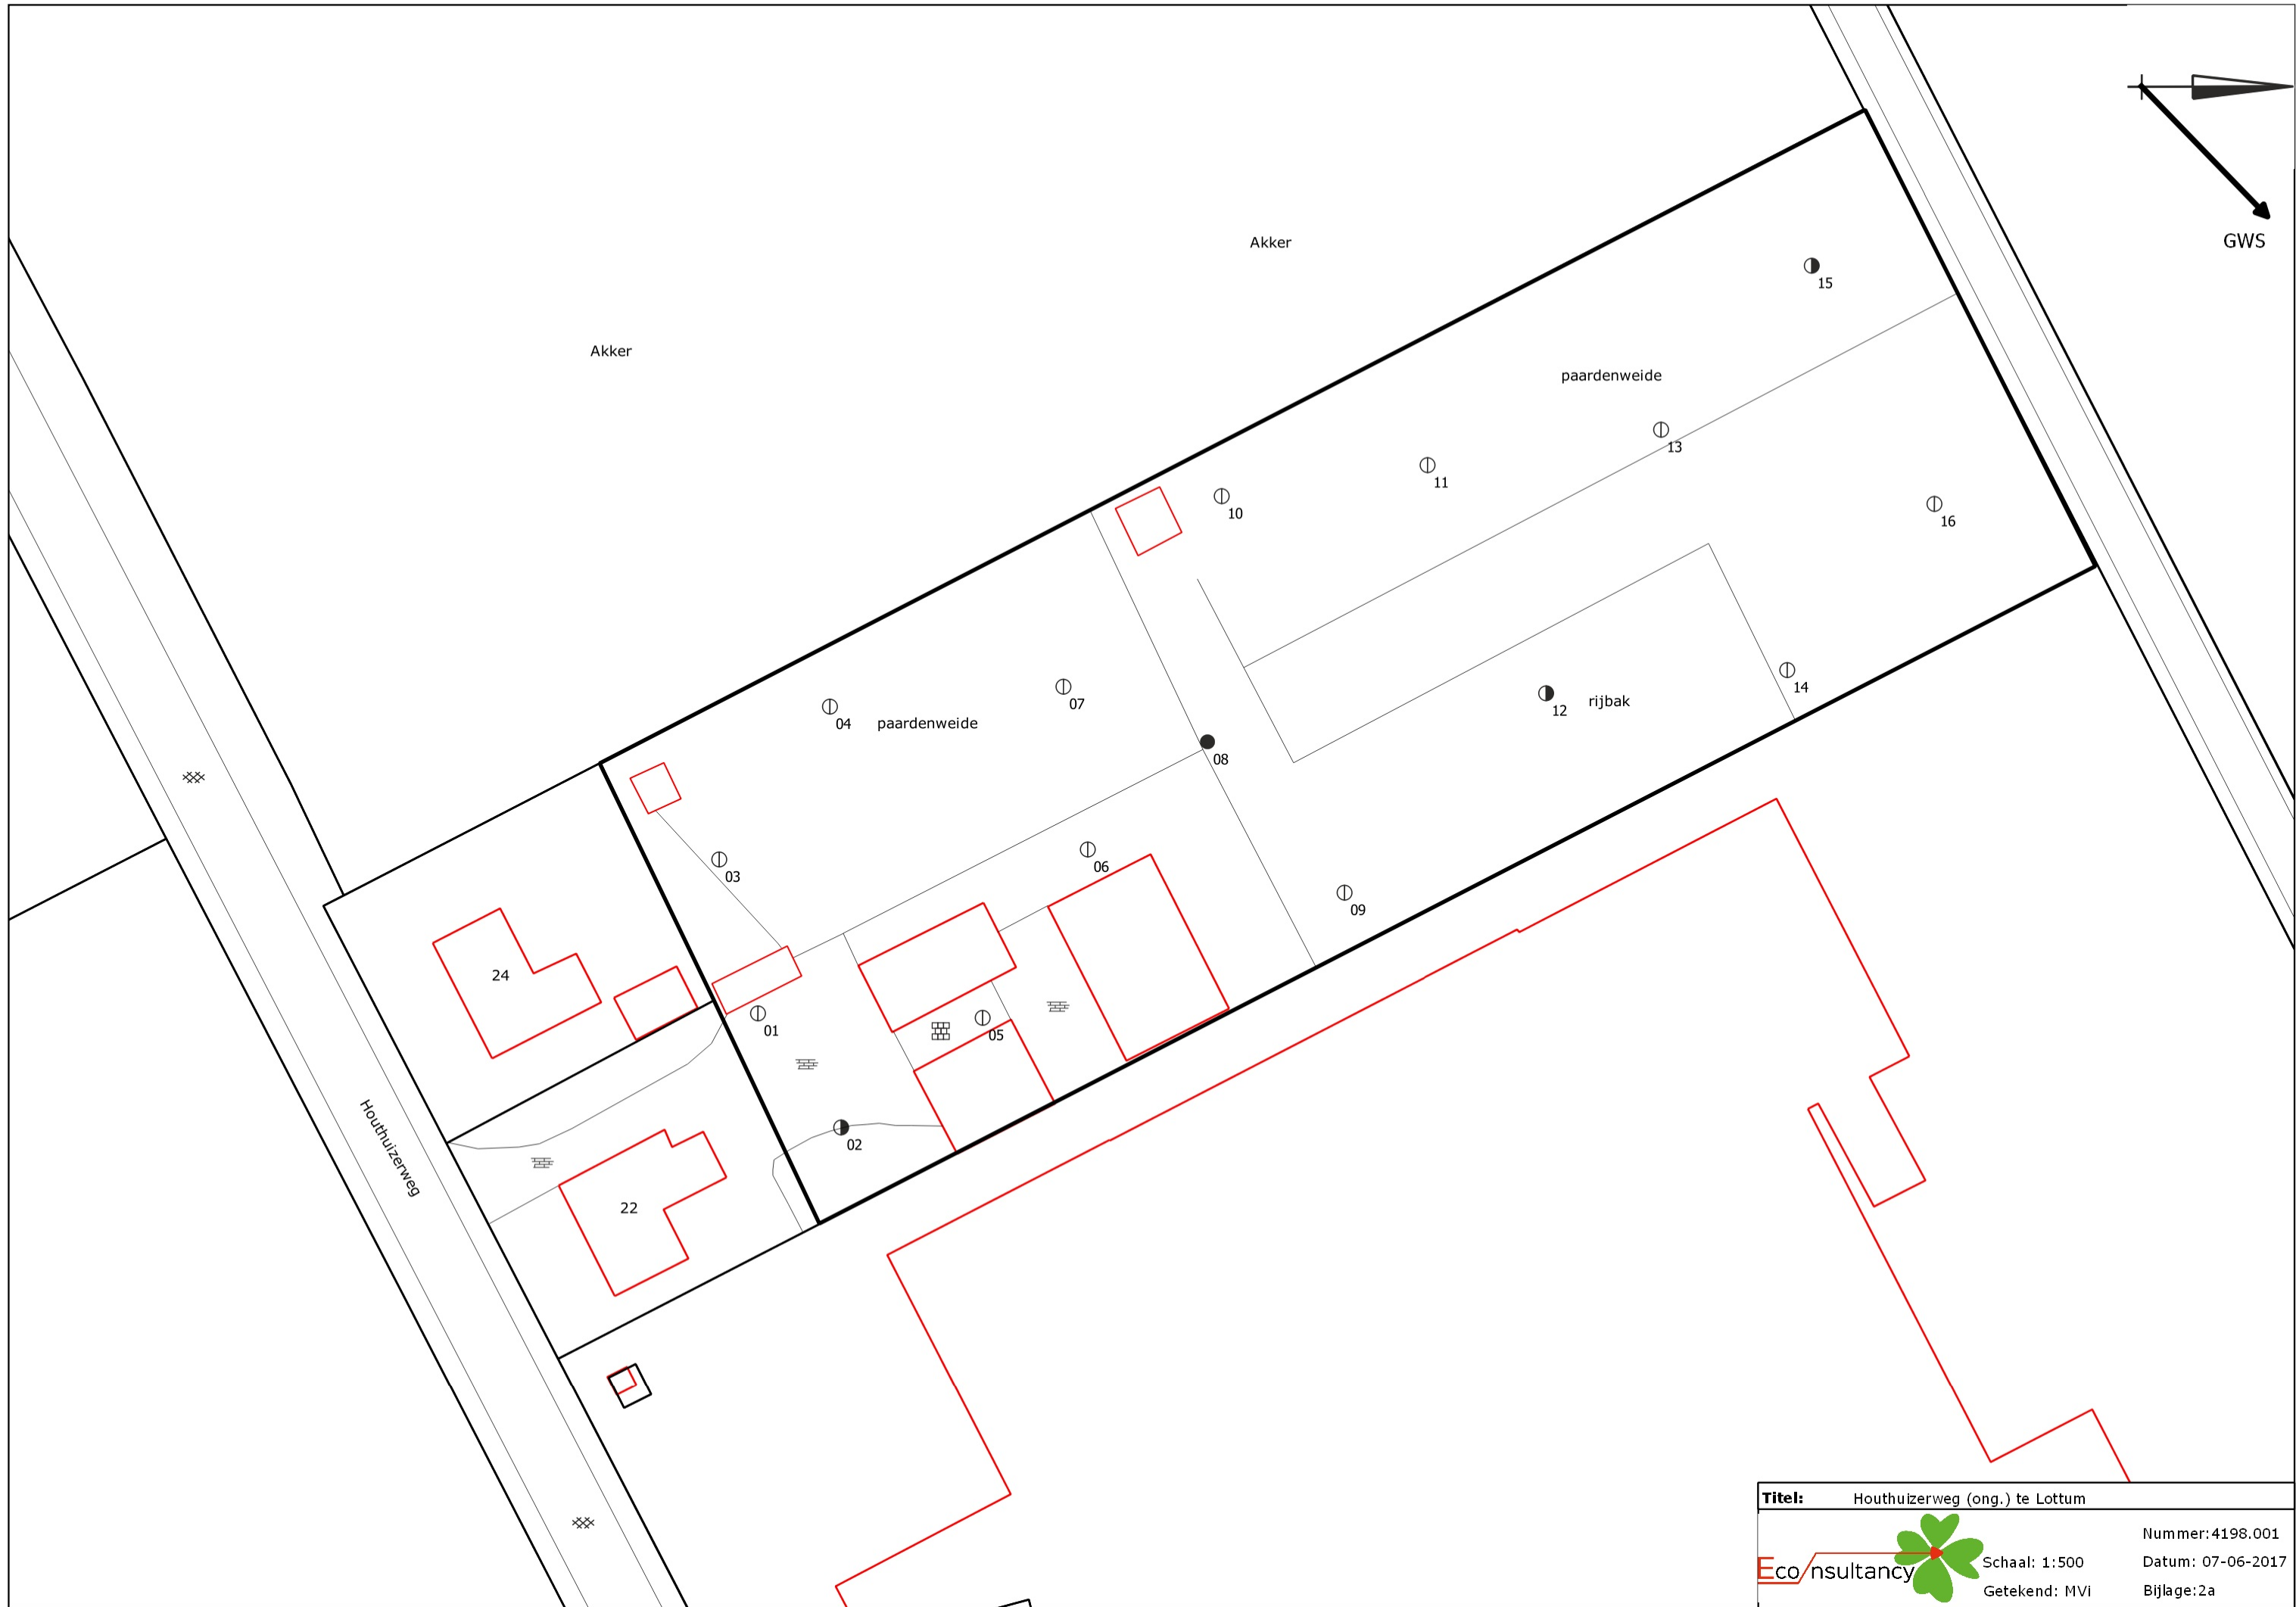
Titel: Houthuizerweg (ong.) te Lottum	Nummer: 4198.001
  Schaal: 1:500	Datum: 07-06-2017
Getekend: MVI	Bijlage: 2a

Tijdens het opstellen van het boorplan is rekening gehouden met de doelstellingen en de richtlijnen, die geformuleerd zijn in de inleiding. Daarnaast is rekening gehouden met de gegevens voortvloeiend uit het vooronderzoek en de ligging van kabels en leidingen. Daar het grondwater zich dieper dan 5,0 m -mv bevindt, heeft er conform de NEN 5740 geen grondwateronderzoek plaatsgevonden. Bijlage 2a bevat de locatieschets met daarop aangegeven de situering van de boorpunten. In bijlage 3 zijn de boorprofielen opgenomen.

In het totaal zijn er met behulp van een edelmanboor 16 boringen geplaatst; 12 boringen tot 0,5 m -mv, 3 boringen tot 2,0 m -mv en 1 boring tot 5,0 m -mv. Van het opgeboorde materiaal is een boorbeschrijving conform de NEN 5104 gemaakt en zijn er grondmonsters genomen over trajecten van ten hoogste 0,5 m, waarbij bodemlagen met verontreinigingskenmerken of een afwijkende textuur separaat bemonsterd zijn.
