HISTORISCH VOORONDERZOEK

HORSTERDIJK (ONG.)

TE LOTTUM

Rapportage historisch vooronderzoek

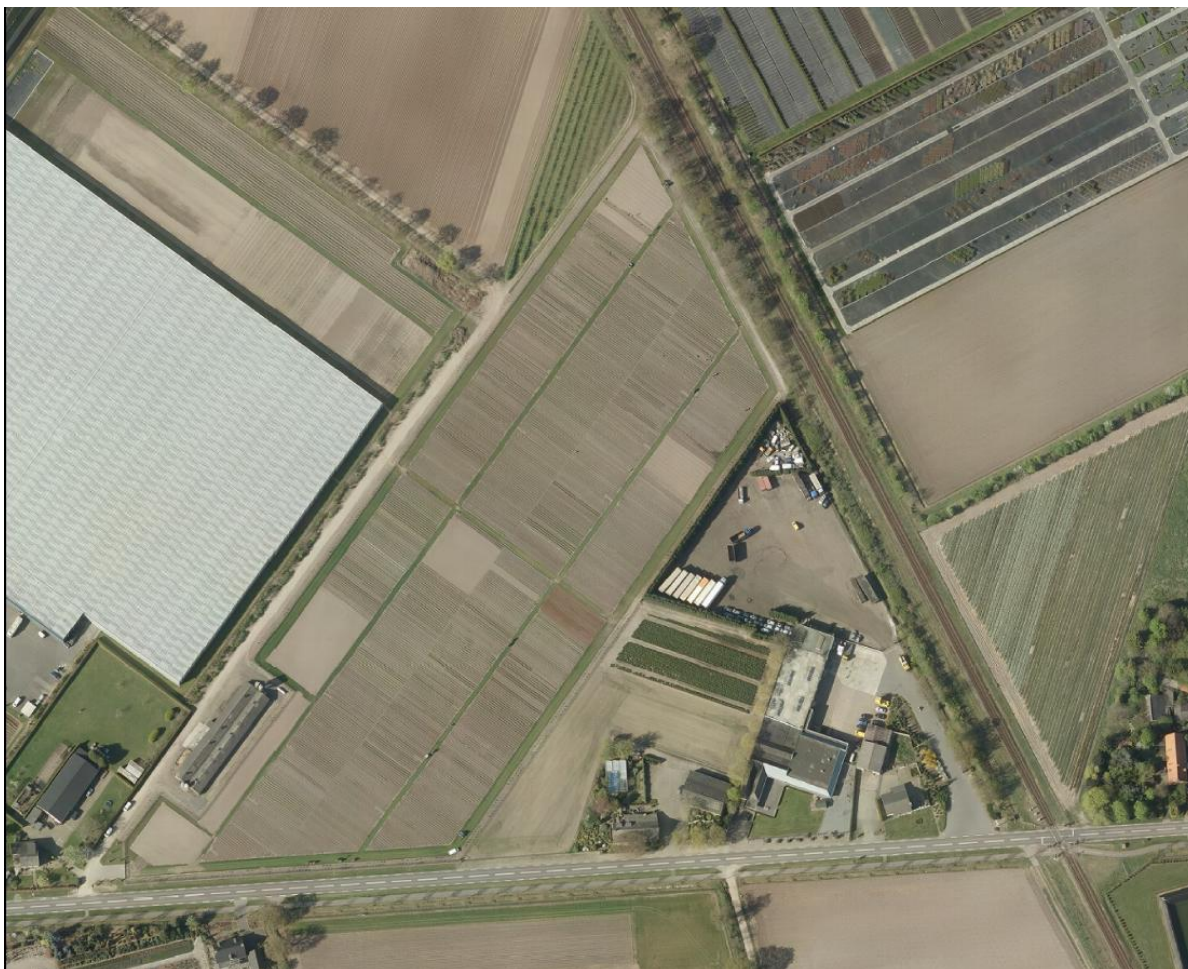
Figuur 1 : Recente luchtfoto

De onderzoekslocatie is op dit moment in zijn geheel onbebouwd en onverhard. Voor zover bekend is de onderzoekslocatie nimmer bebouwd of verhard geweest. De onderzoekslocatie wordt momenteel geheel gebruikt voor het opkweken van moederplanten. In bijlage 2a is de huidige situatie op een locatieschets weergegeven. Bijlage 2b bevat enkele foto's van de onderzoekslocatie. Onderstaand figuur geeft op een recente luchtfoto een beeld van de onderzoekslocatie.

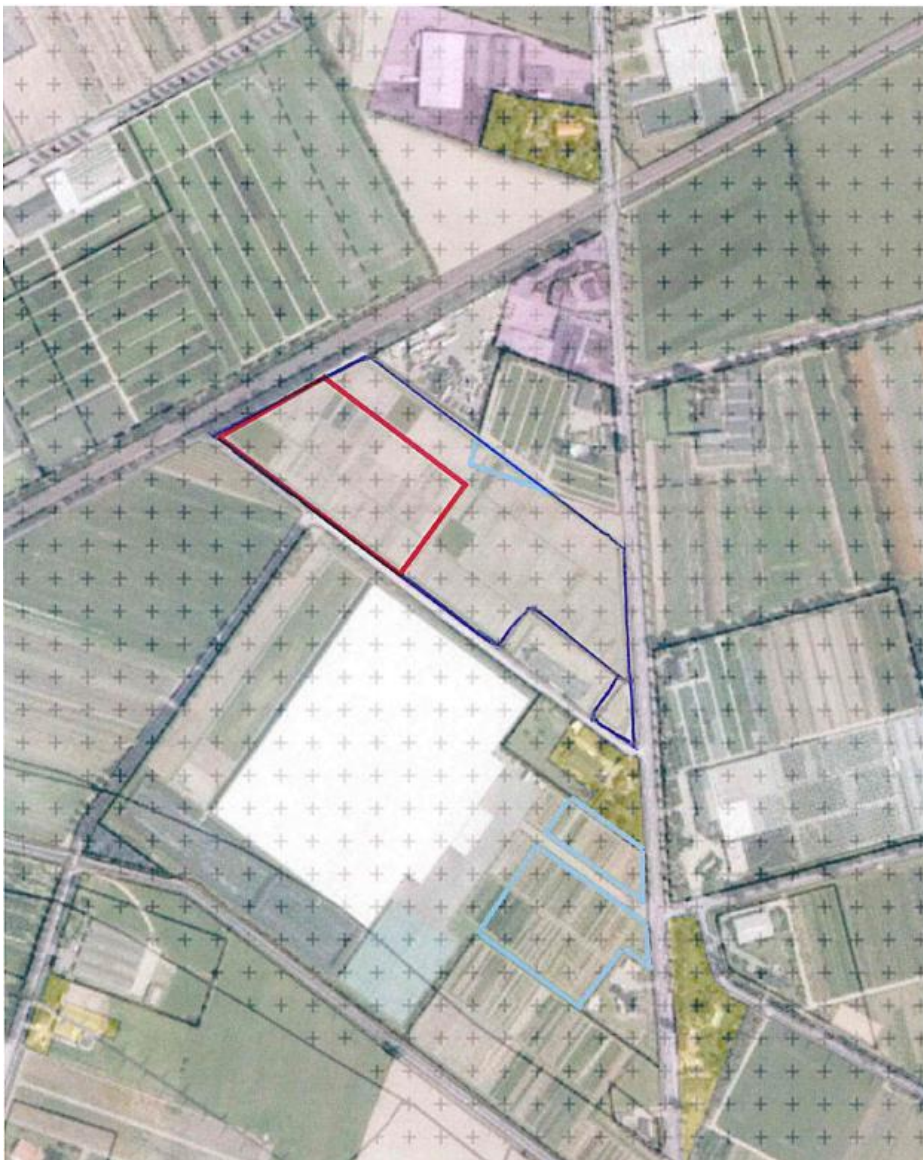
Figuur 2

De initiatiefnemer is voornemens op een deel van de onderzoekslocatie een loods, een compostplaat en andere bedrijfsvoorzieningen te bouwen. De locatie hiervan is in de onderstaande figuur (figuur 2) ter plaatse van het rood omlijnde deel weergegeven.

Verder is de initiatiefnemer voornemens ter plaatse van de onderzoekslocatie (blauw omlijnd) containervelden, overwinteringstunnels en hagelnetten te plaatsen.

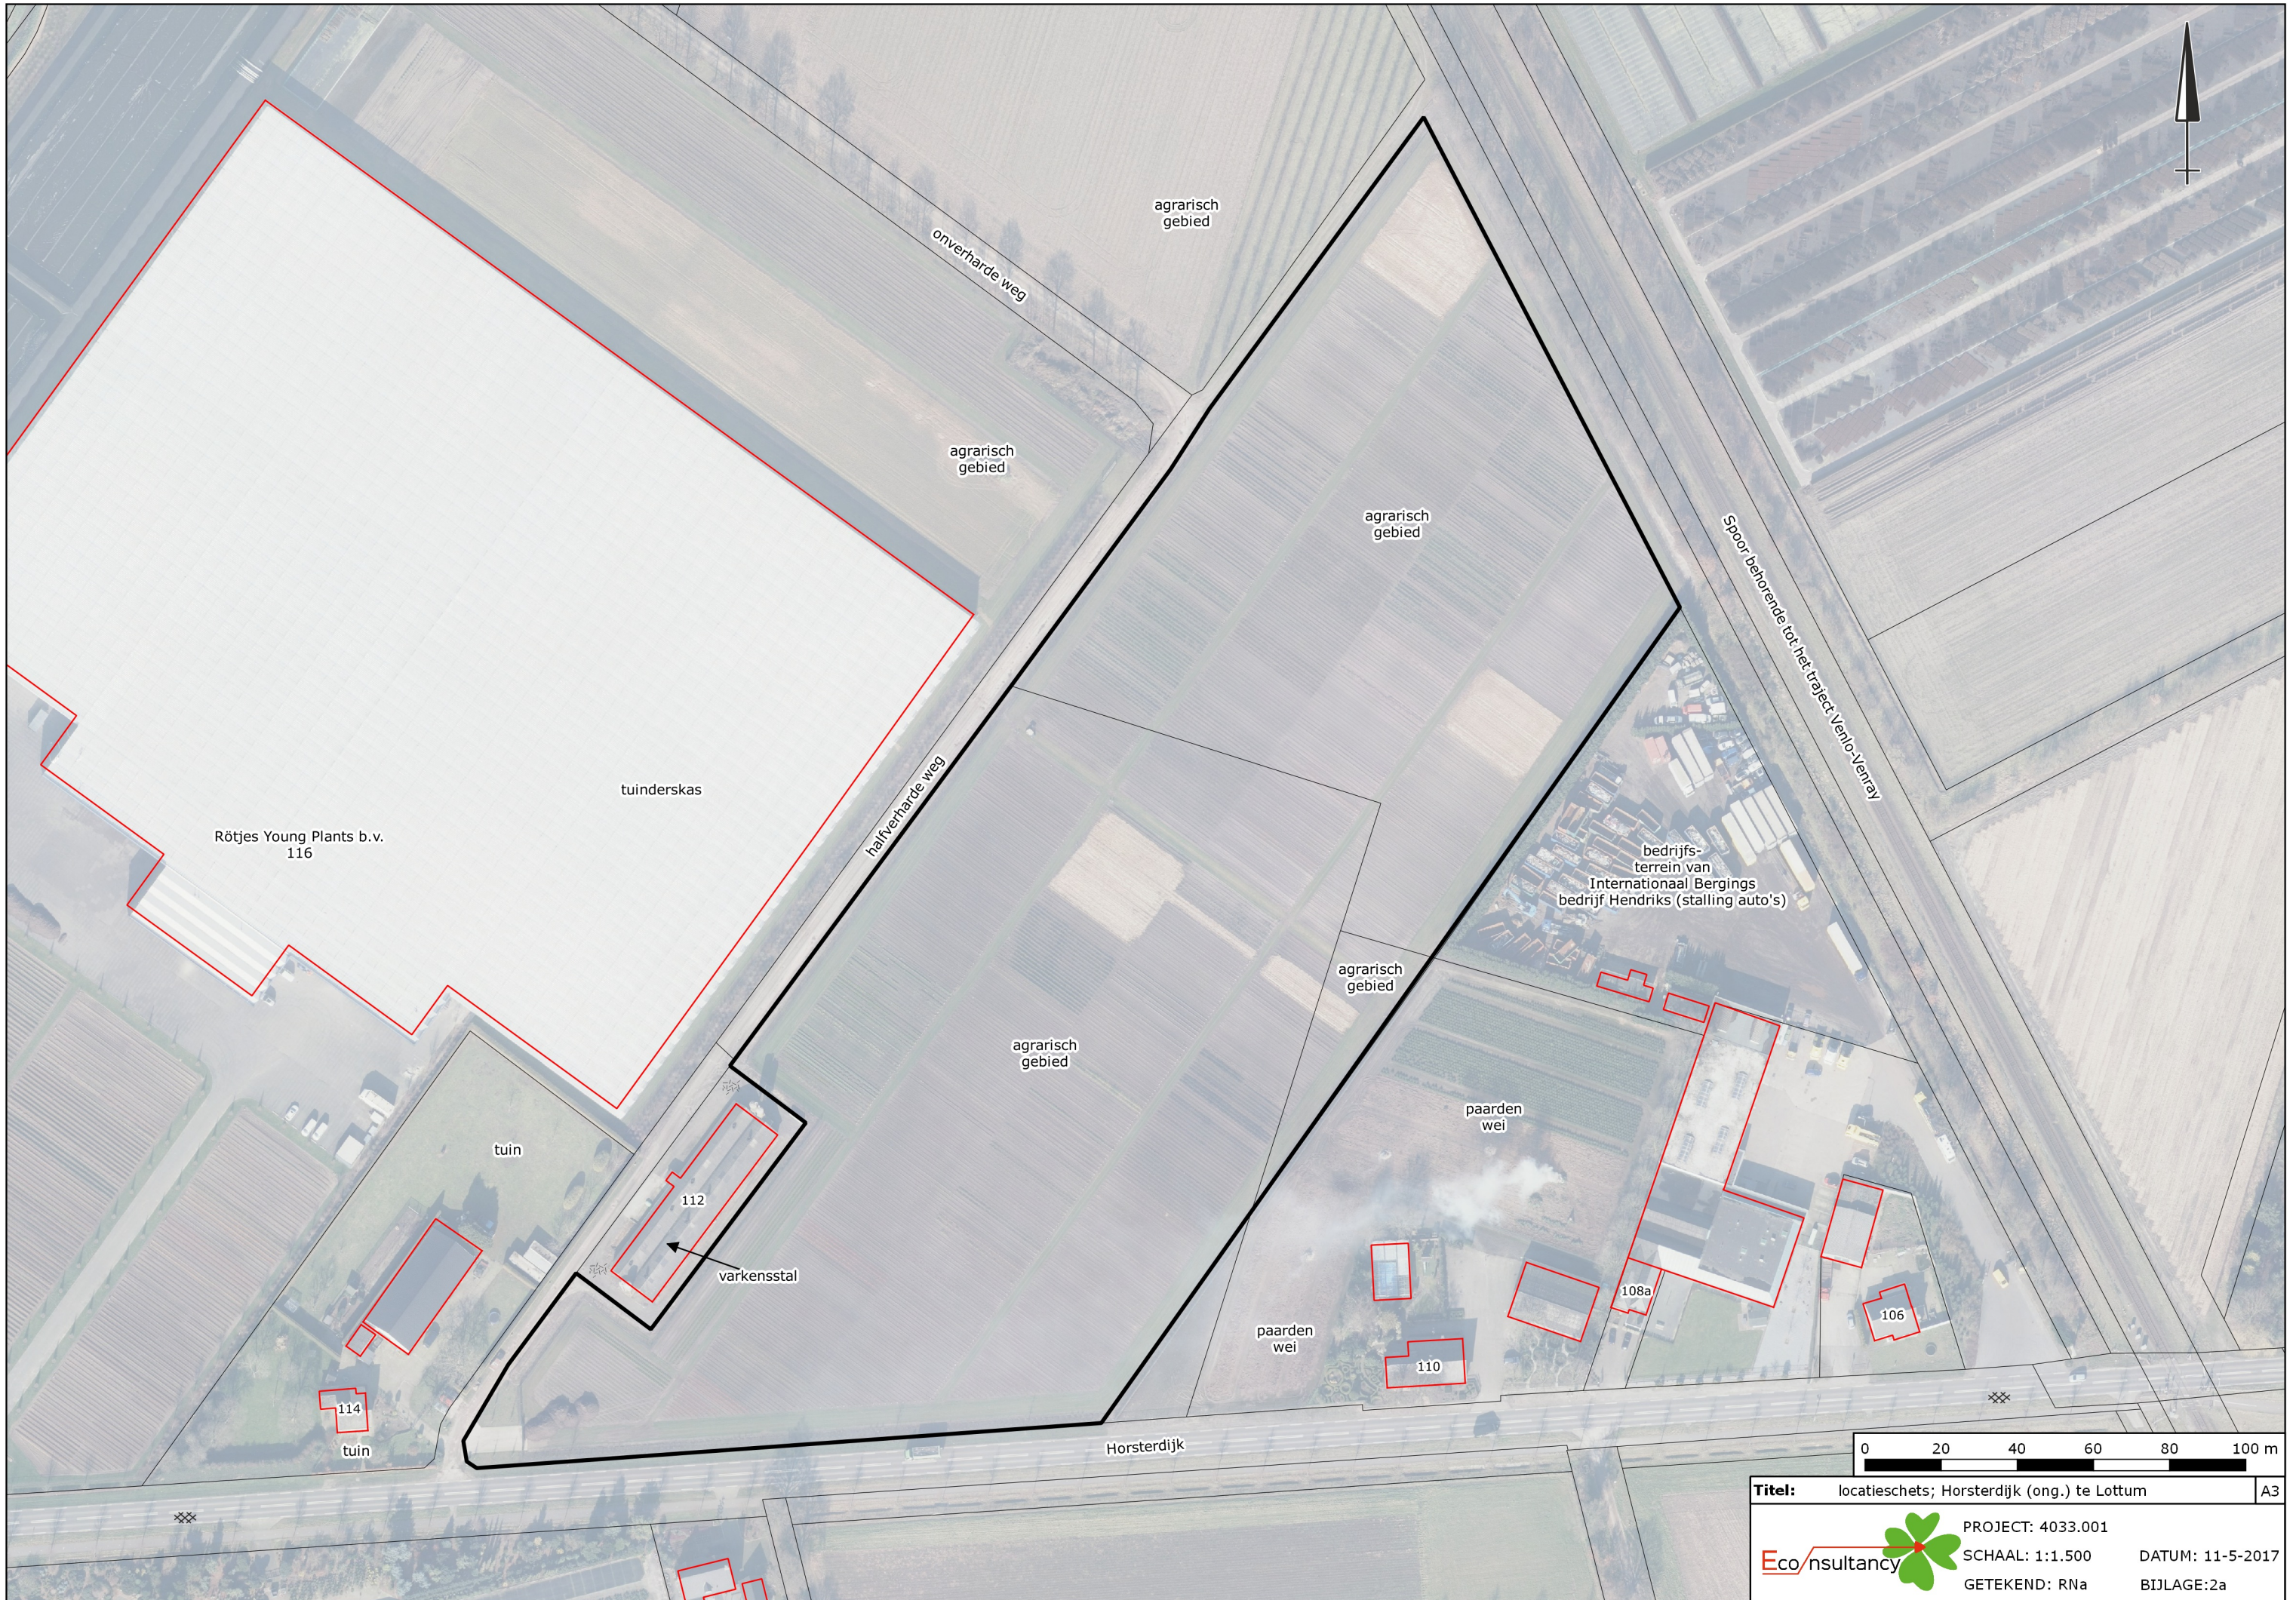
PROJECT: 4033.001	DATUM: 11-5-2017
	SCHAAL: 1:1.500	BIJLAGE: 2a
	GETEKEND: RNa

Titel: locatieschets; Horsterdijk (ong.) te Lottum		A3
