Verkennend bodemonderzoek Stationsweg 2, Lottum

Aeres Milieu Projectnummer : AM21368
Status rapport : Definitief (versie 1)
Datum : 15 september 2021

Opdrachtgever : Reland
Burgermeester Verdijkplein 1
5835 AR Beugen

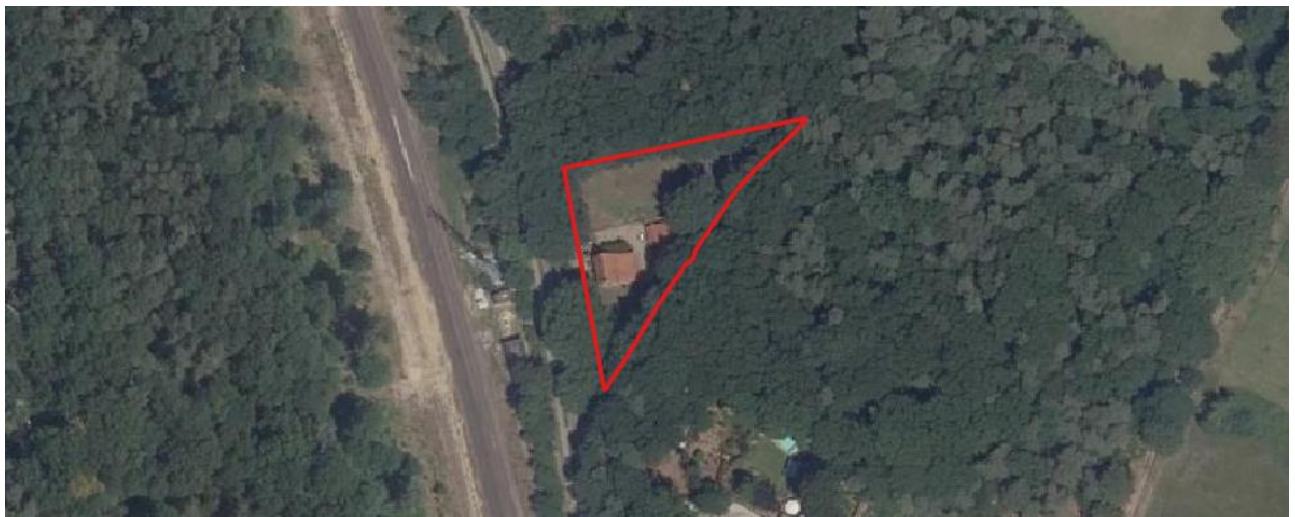
Afbeelding 1: globale begrenzing onderzoekslocatie (Bron luchtfoto: PDOK-viewer)
