Verkennd Bodemonderzoek

Zandterweg 13 te Lottum

rapport C222609.007/PHE

datum: 14 november 2022  
opdrachtgever: Beusmans & Jansen,  
Steeg 12  
SEVENUM

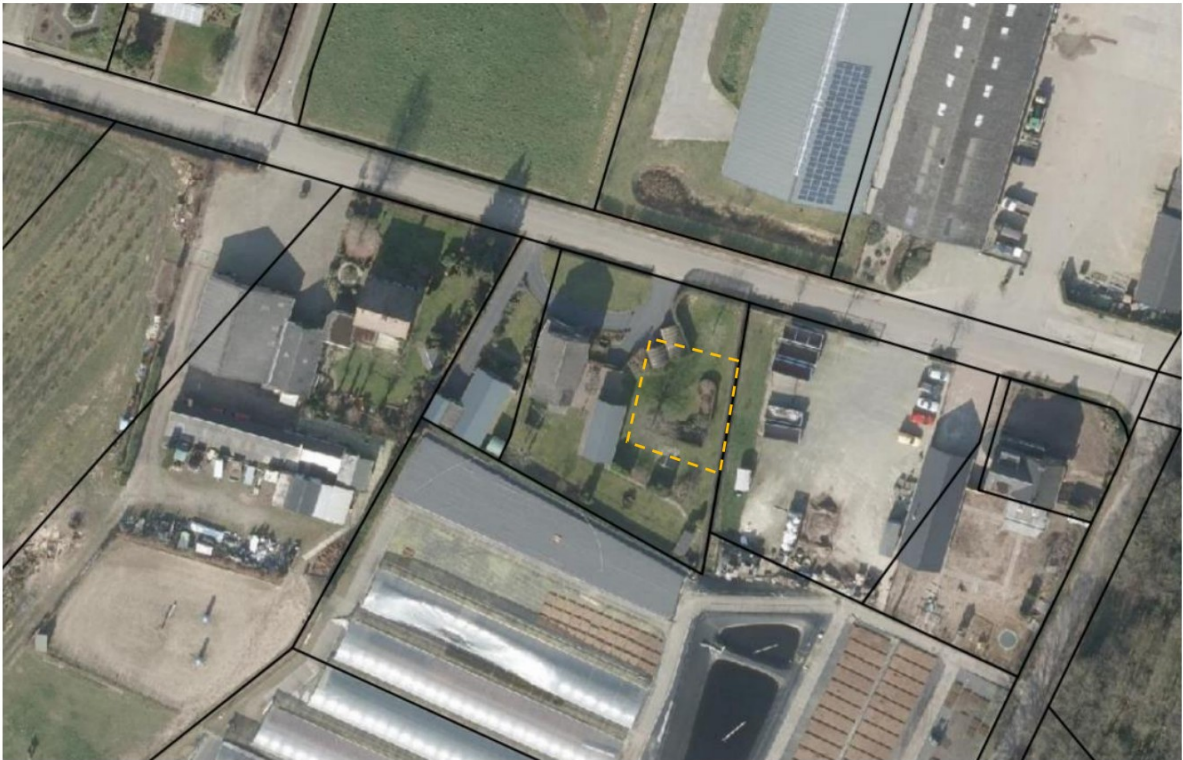
**Luchtfoto onderzoekslocatie en omgeving**

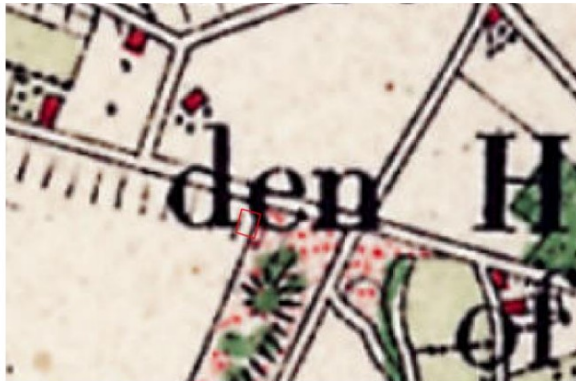
omstreeks 1900

Uit de historische kaarten (bron: <http://www.topotijdreis.nl>) blijkt dat de locatie tot omstreeks 1969 (bouwjaar woning) in gebruik is geweest landbouwgrond. De onderzoekslocatie zelf is voor zover bekend altijd onbebouwd geweest. Vanaf het einde van de jaren '80 van de vorige eeuw is op percelen ten oosten en zuiden van de locatie een boomgaard zichtbaar.

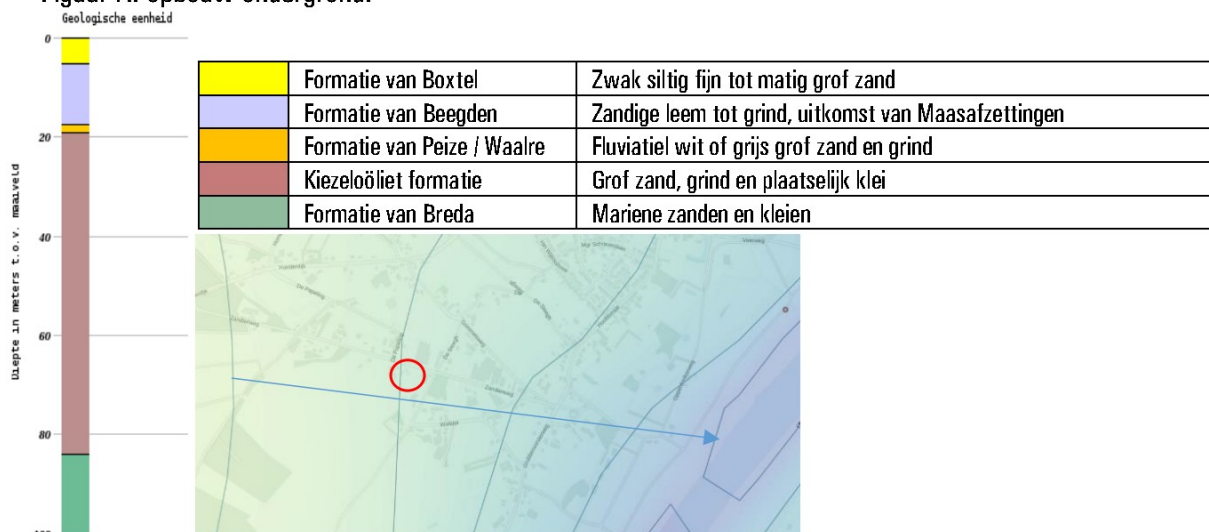
Figuur A: opbouw ondergrond.

Het te onderzoeken terrein heeft een hoogteligging gelijk aan circa 19,3 m + N.A.P. De opbouw van de ondergrond is schematisch weergegeven in figuur A.

De freatische grondwaterspiegel bevindt zich op circa 4 m-mv. De stromingsrichting van het grondwater in het eerste watervoerende pakket is oostelijk, richting de Maas, gericht (zie uitsnede). Voorgenoemde geohydrologische gegevens zijn ontleend aan de grondwaterkaart van Nederland [6].

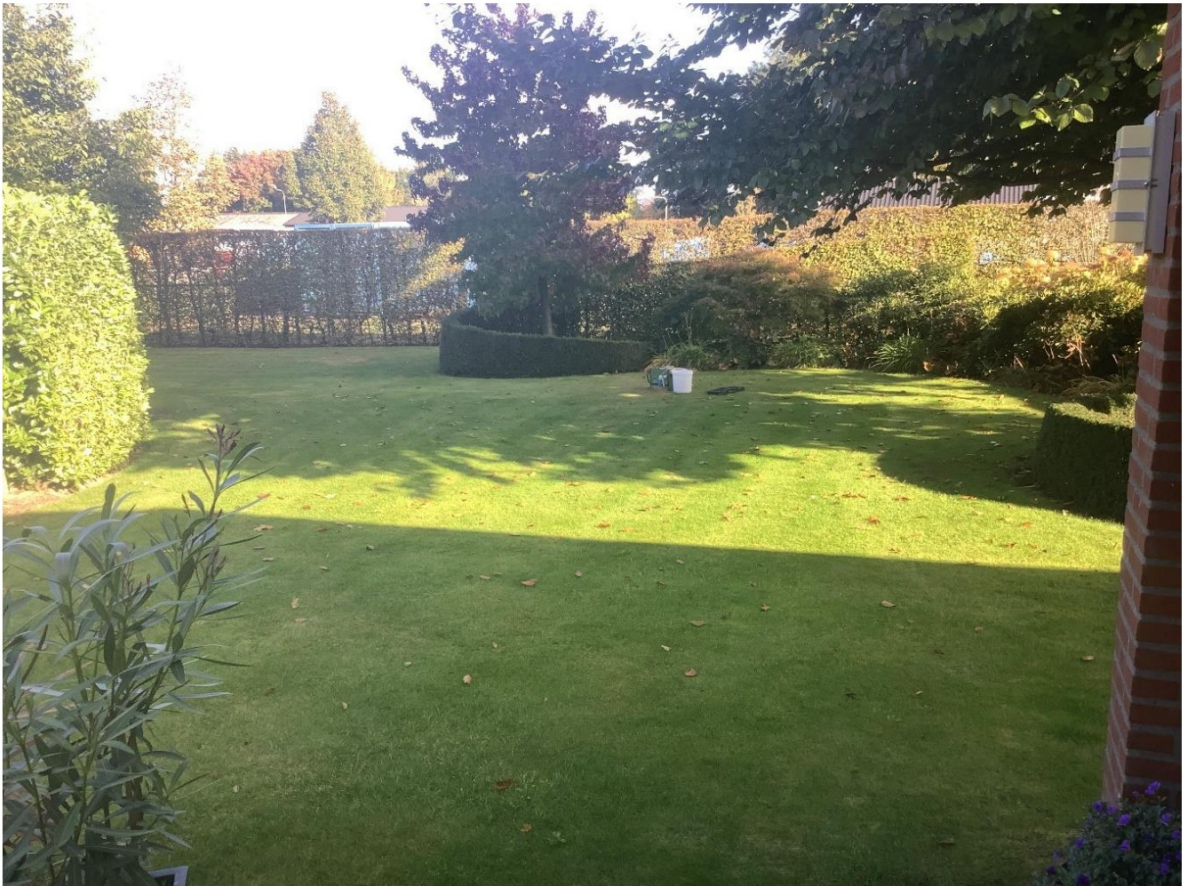
Het onderzoeksterrein betreft het oostelijke deel van de siertuin. Aan de noordzijde zijn een tweetal parkeerplaatsen aanwezig, welke overkapt zijn met polyester golfplaten. Het maaiveld ter plaatse is voorzien van siergrind. Ter plaatse van de schommel is het maaiveld verhard met tegels, voor het overige is het maaiveld onverhard.

Foto van de onderzoekslocatie – d.d. 11 oktober 2022

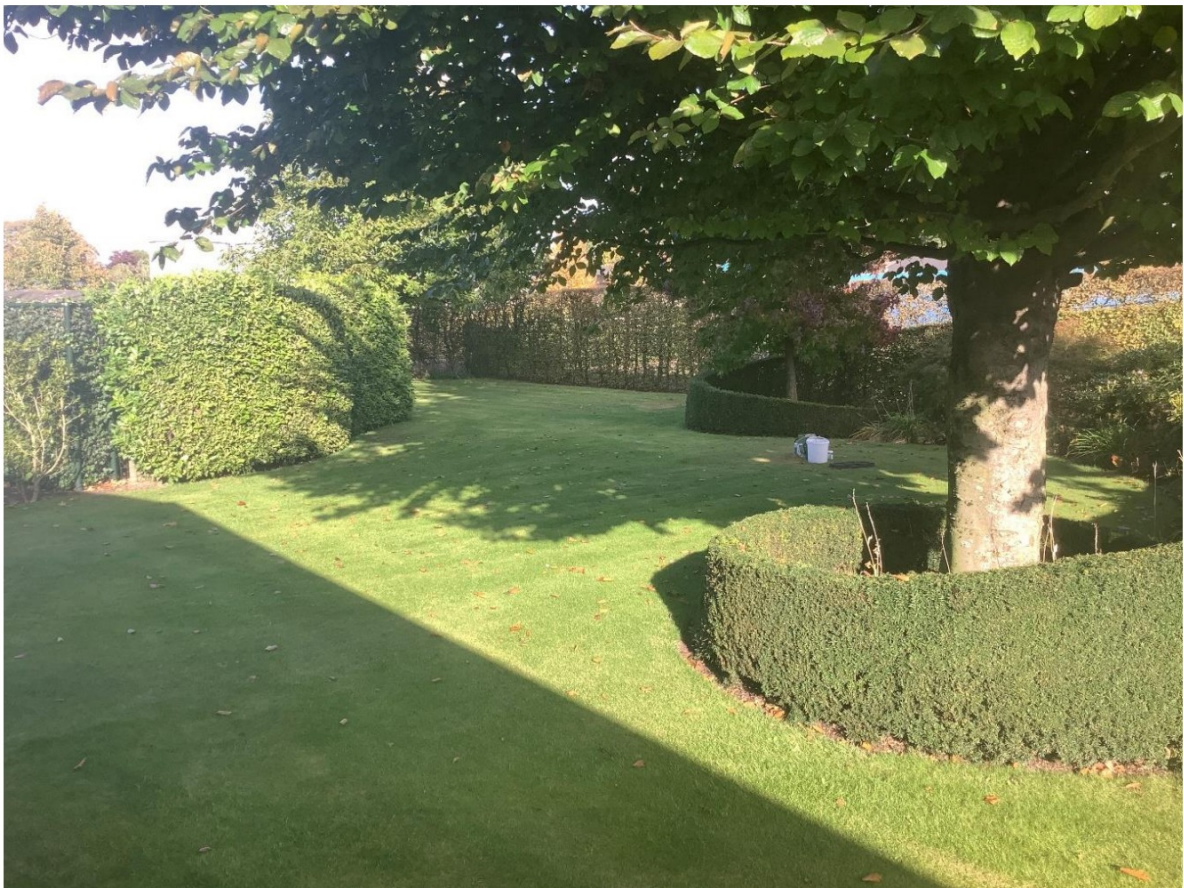
Foto van de onderzoekslocatie – d.d. 11 oktober 2022

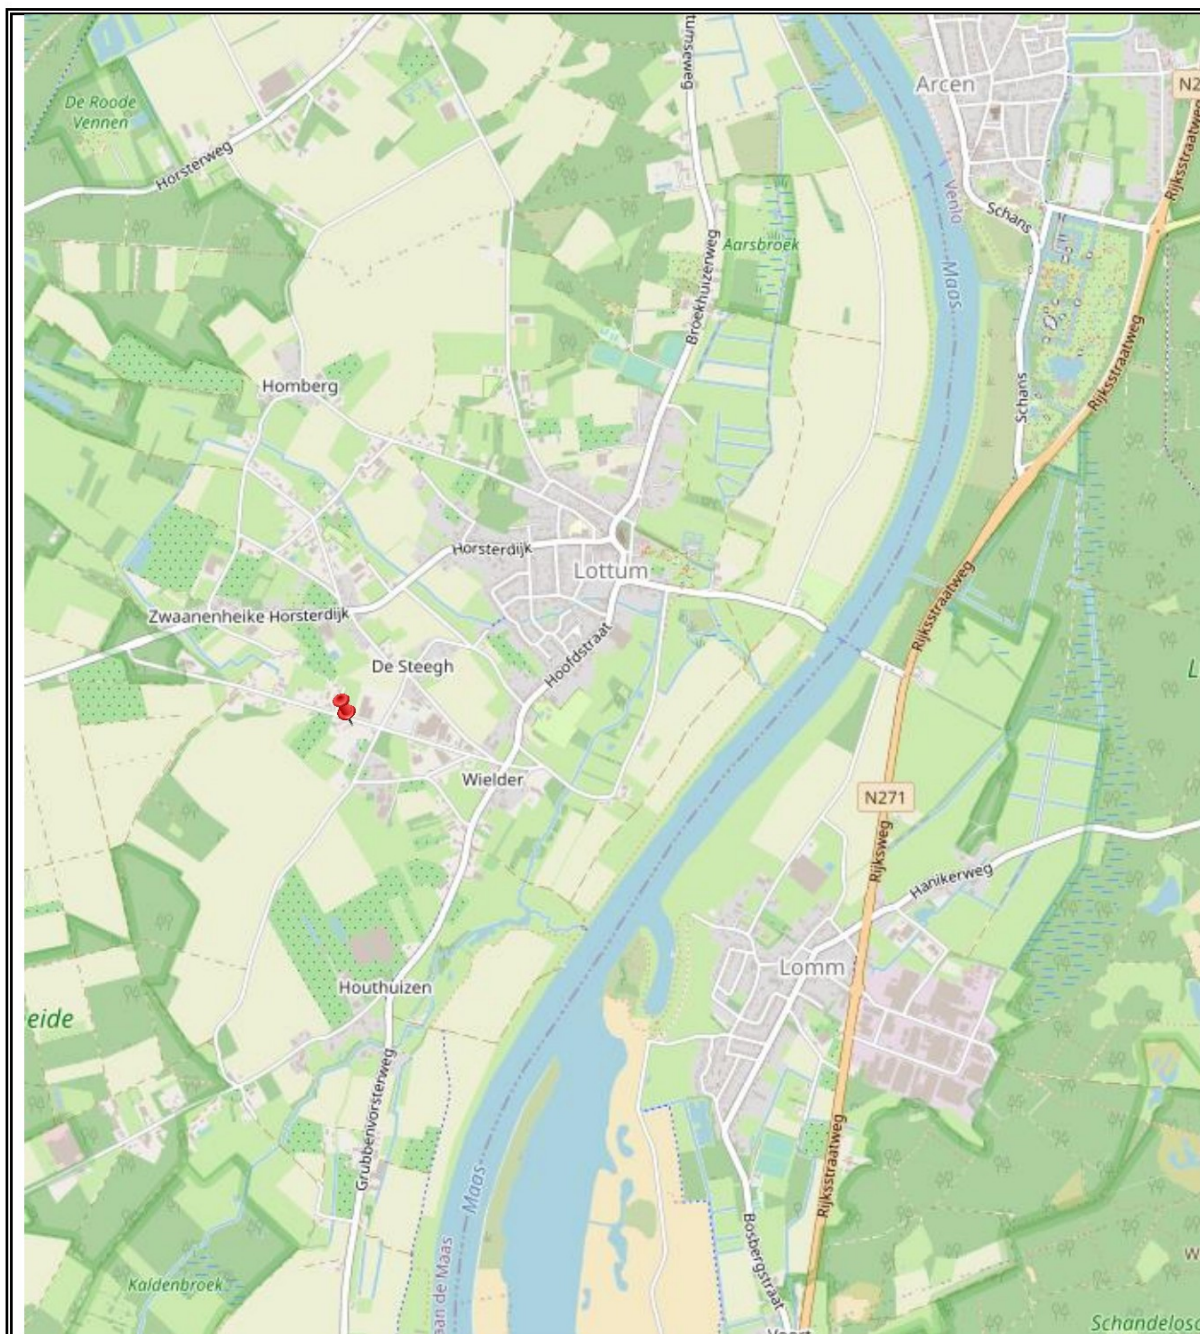
<b>Archimil BV</b>	<b>OPDRACHTGEVER:</b> C222609.007/PHE Beusmans & Jansen	bijlage 1 overzichtstekening
	<b>WERK:</b> Verkennend bodemonderzoek aan de Zandterweg 13 te Lottum	<b>BRON:</b> OpenStreetMap

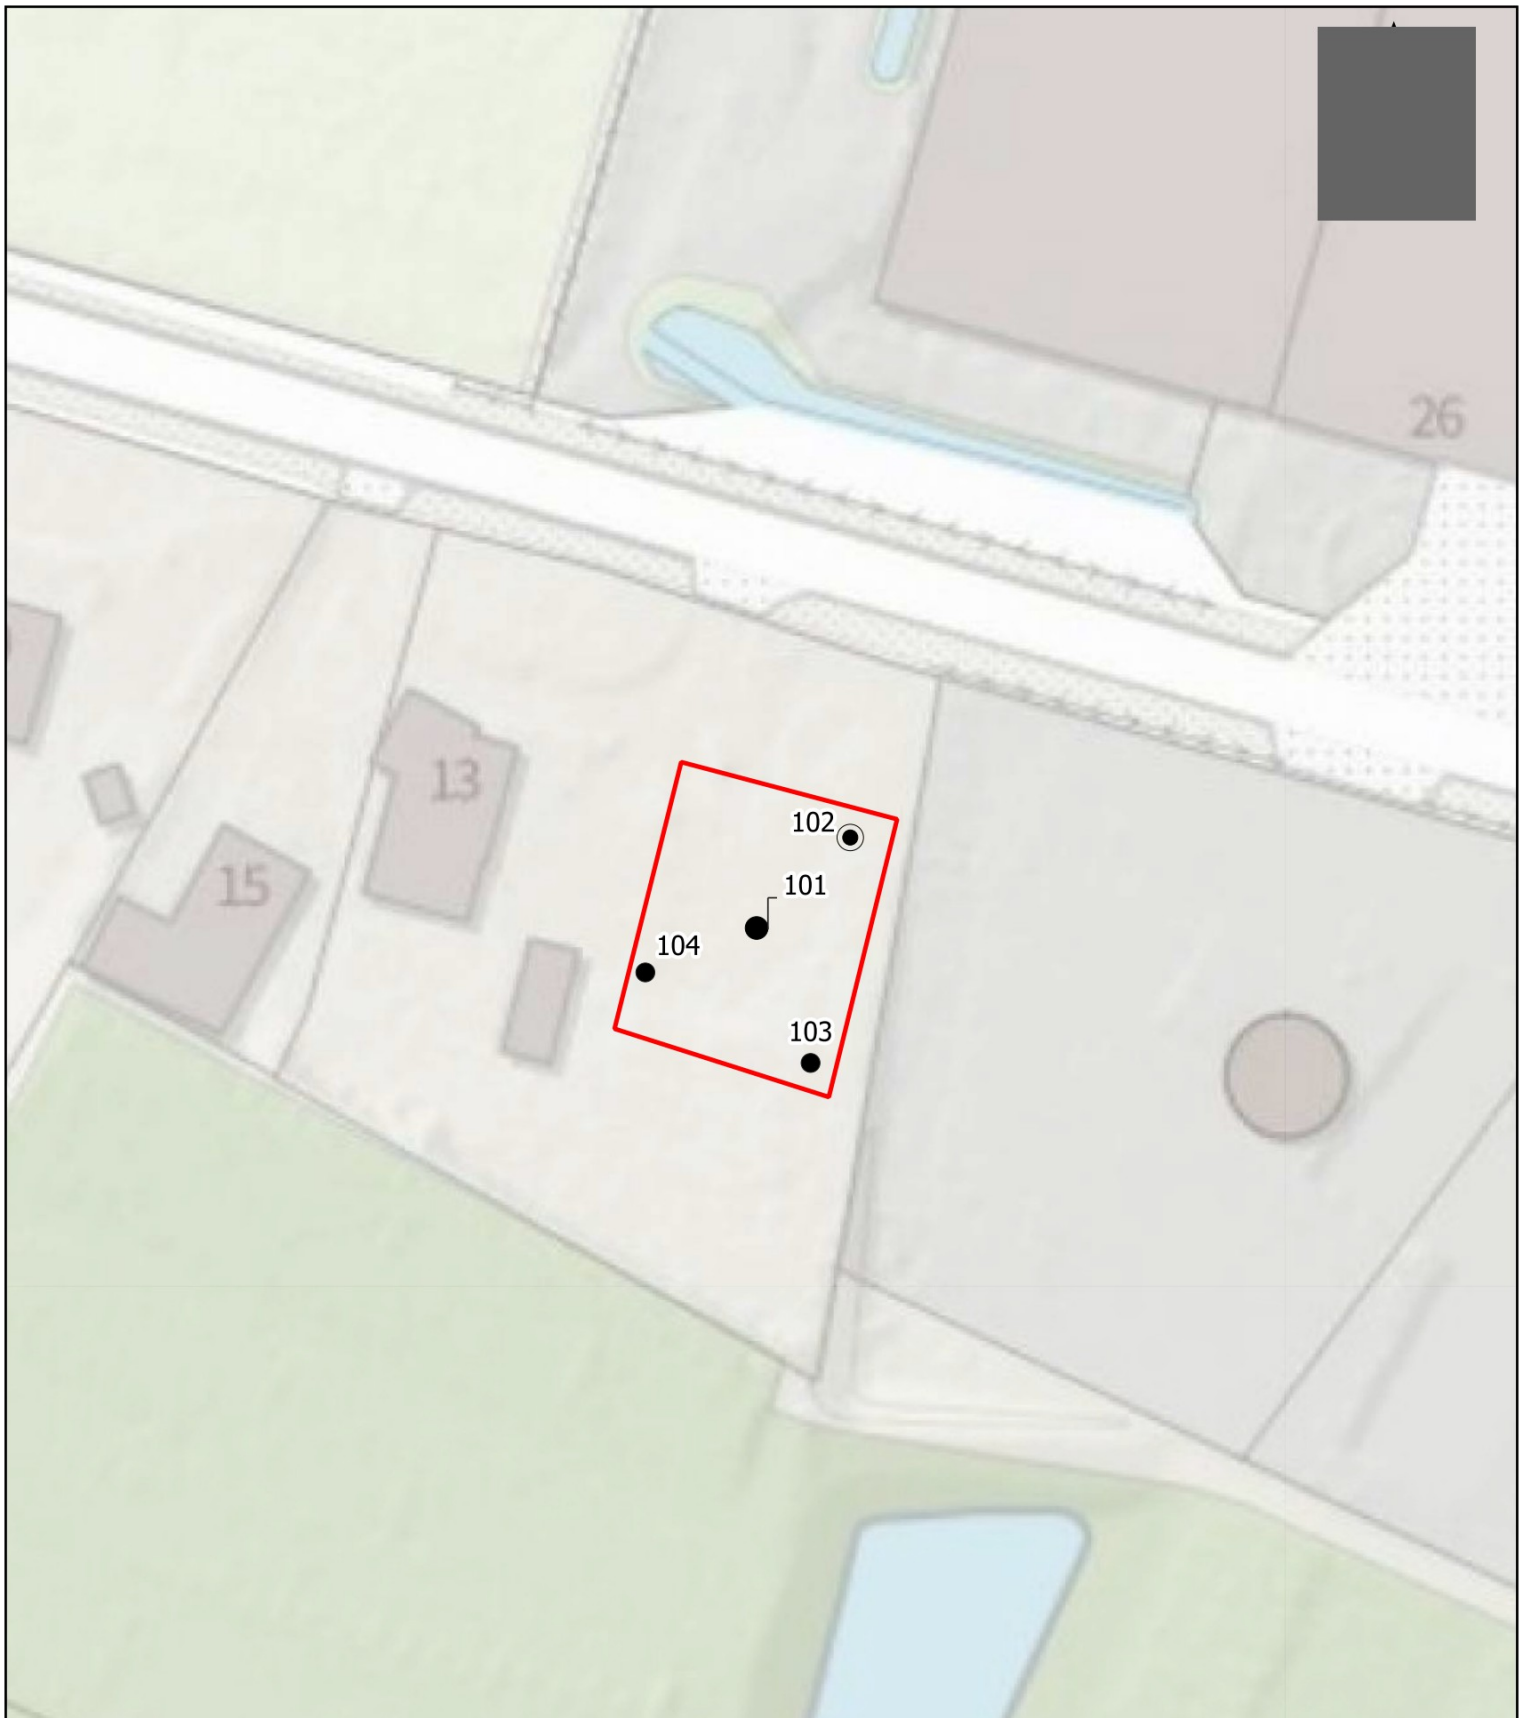
bijlage 3  
locatie en boringen

Van elke 50 cm bodemlaag of van iedere bodemlaag afzonderlijk worden tot de freatische grondwaterspiegel representatieve monsters genomen. De boringen worden gelijkmatig over de te onderzoeken locatie verdeeld volgens een systematisch patroon. In bijlage 3 is een situatieschets opgenomen waarin de plaatsen van de boringen en de peilbuizen zijn aangegeven.

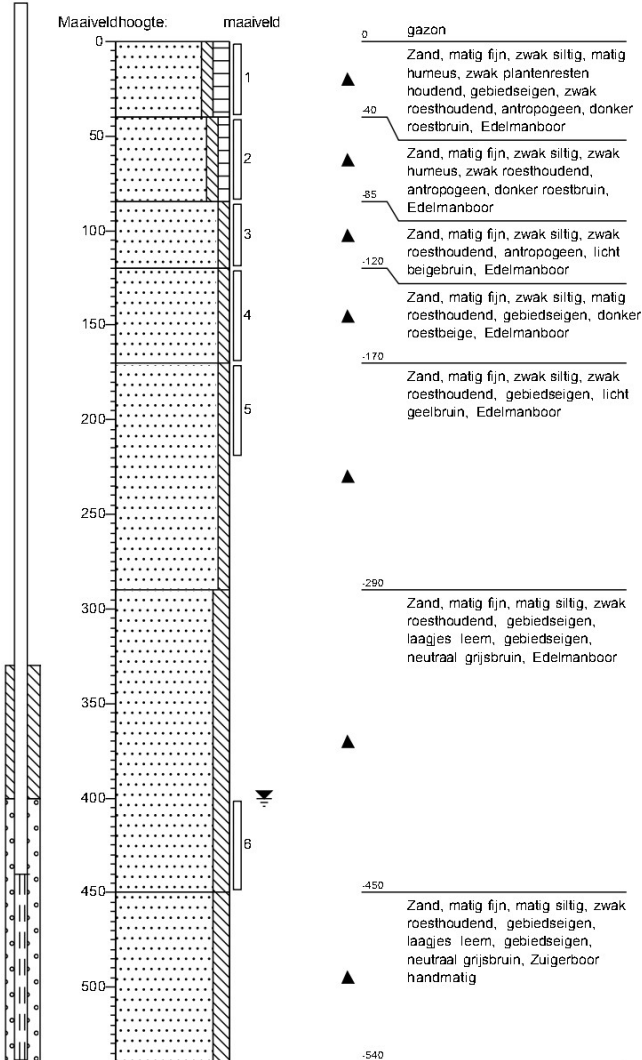
## Boring: 101

Datum: 11-10-2022  
GWS: 400

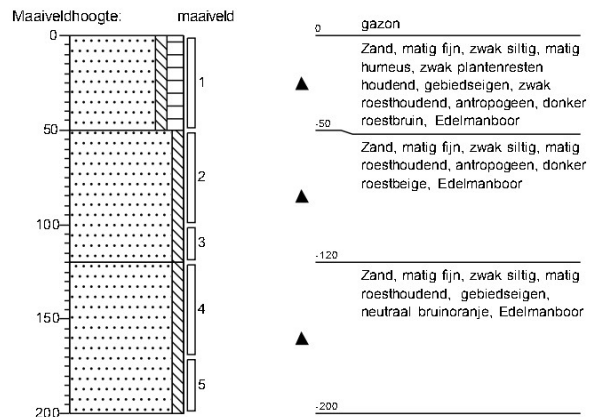
## Boring: 102

Datum: 11-10-2022
