Aanvraagnummer	8299387
Aanvraagnaam	Nieuwbouw Fysiopraktijk
Uw referentiecode	-

Projectomschrijving	Nieuwbouw De Swart Fysiopraktijk. Hiervoor is van tevoren een principe verzoek ingediend onder WABO Z2023-00003325 / D2023-00024943. Het bouwplan is door de gemeente stedenbouwkundig beoordeeld en hebben besloten na diverse aanpassingen aan het ontwerp en overleg medewerking te verlenen aan het plan. Over gebruik van de gronden is akkoord gegeven door de gemeente / [REDACTED] middels een recht van opstal. Daarover worden nog wel afspraken gemaakt.
---------------------	---

HISTORISCH (BODEM)ONDERZOEK

Beemdweg 4
Melderslo

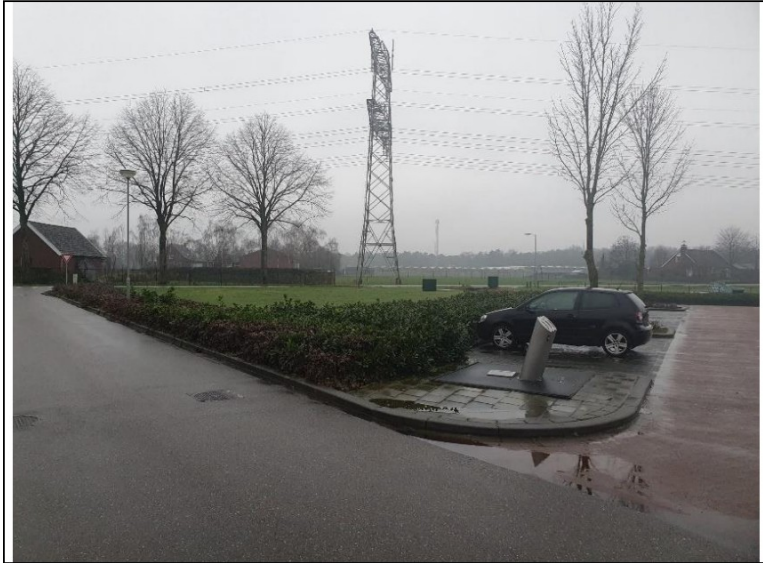
Foto 01

De locatie betreft een braakliggend terrein. Het terrein is volledig begroeid met gras met uitzondering van een enkele straatkast. Het is gelegen aan de Beemdweg en de inrit naar de parkeerplaats van het multifunctioneel centrum genaamd De Zwingel (Beemdweg 4 te Melderslo).

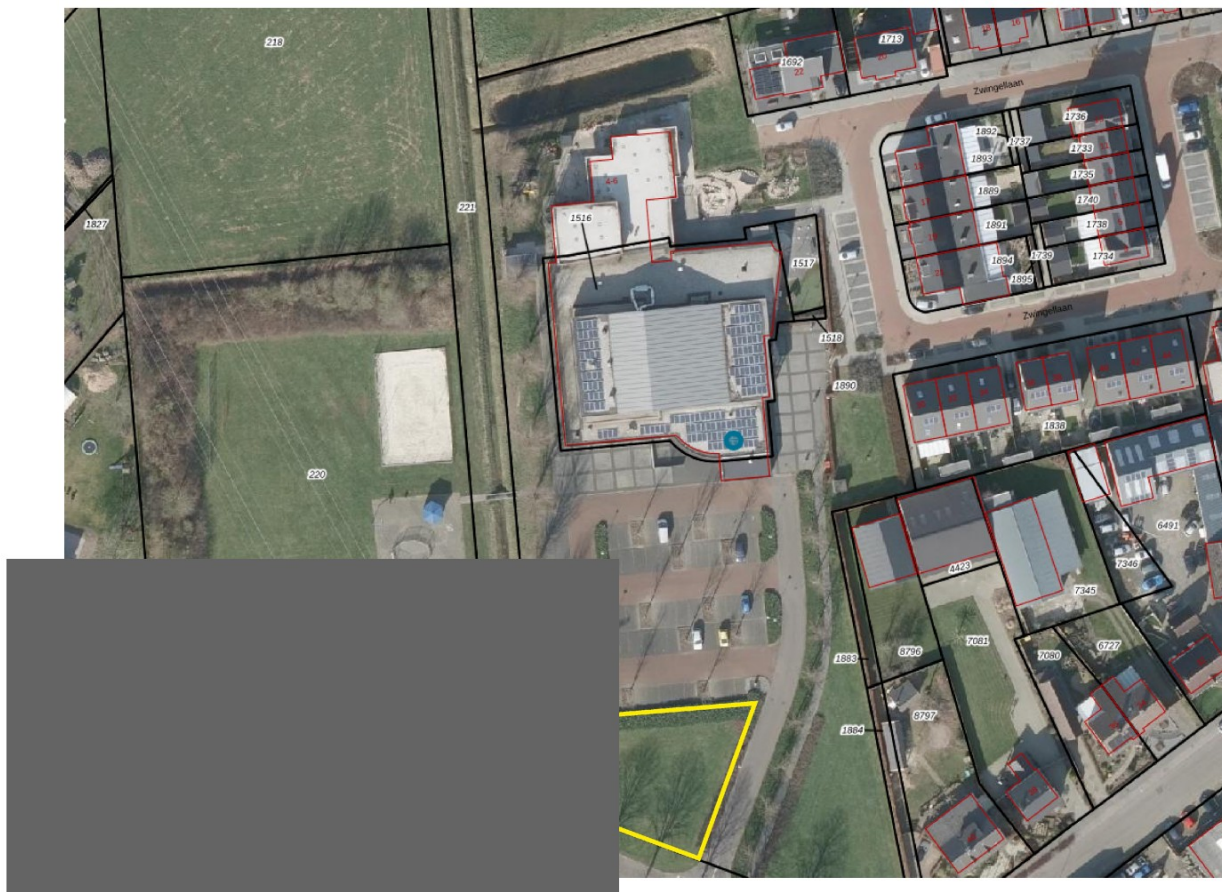
Op de locatie Beemdweg ong. in Melderslo bestaat het plan om een fysiotherapiepraktijkruimte met 3 behandelkamers te realiseren. De locatie is op onderstaande luchtfoto aangegeven.

Figuur : Overzicht parkeerlocatie rond Beemdweg ong.

De parkeerkencijfers voor een fysiotherapiepraktijk zijn volgens de CROW 381 'Toekomstbestendig parkeren', afhankelijk van het aantal behandelkamers. De locatie kan in het gebied 'rest bebouwde kom' worden geschaard. Voor het matig stedelijk karakter van de omgeving geldt een parkeernorm van 1,5 tot 2,0 parkeerplaatsen per behandelkamer. Voor 3 behandelkamers zijn dit dus maximaal 6 parkeerplaatsen.

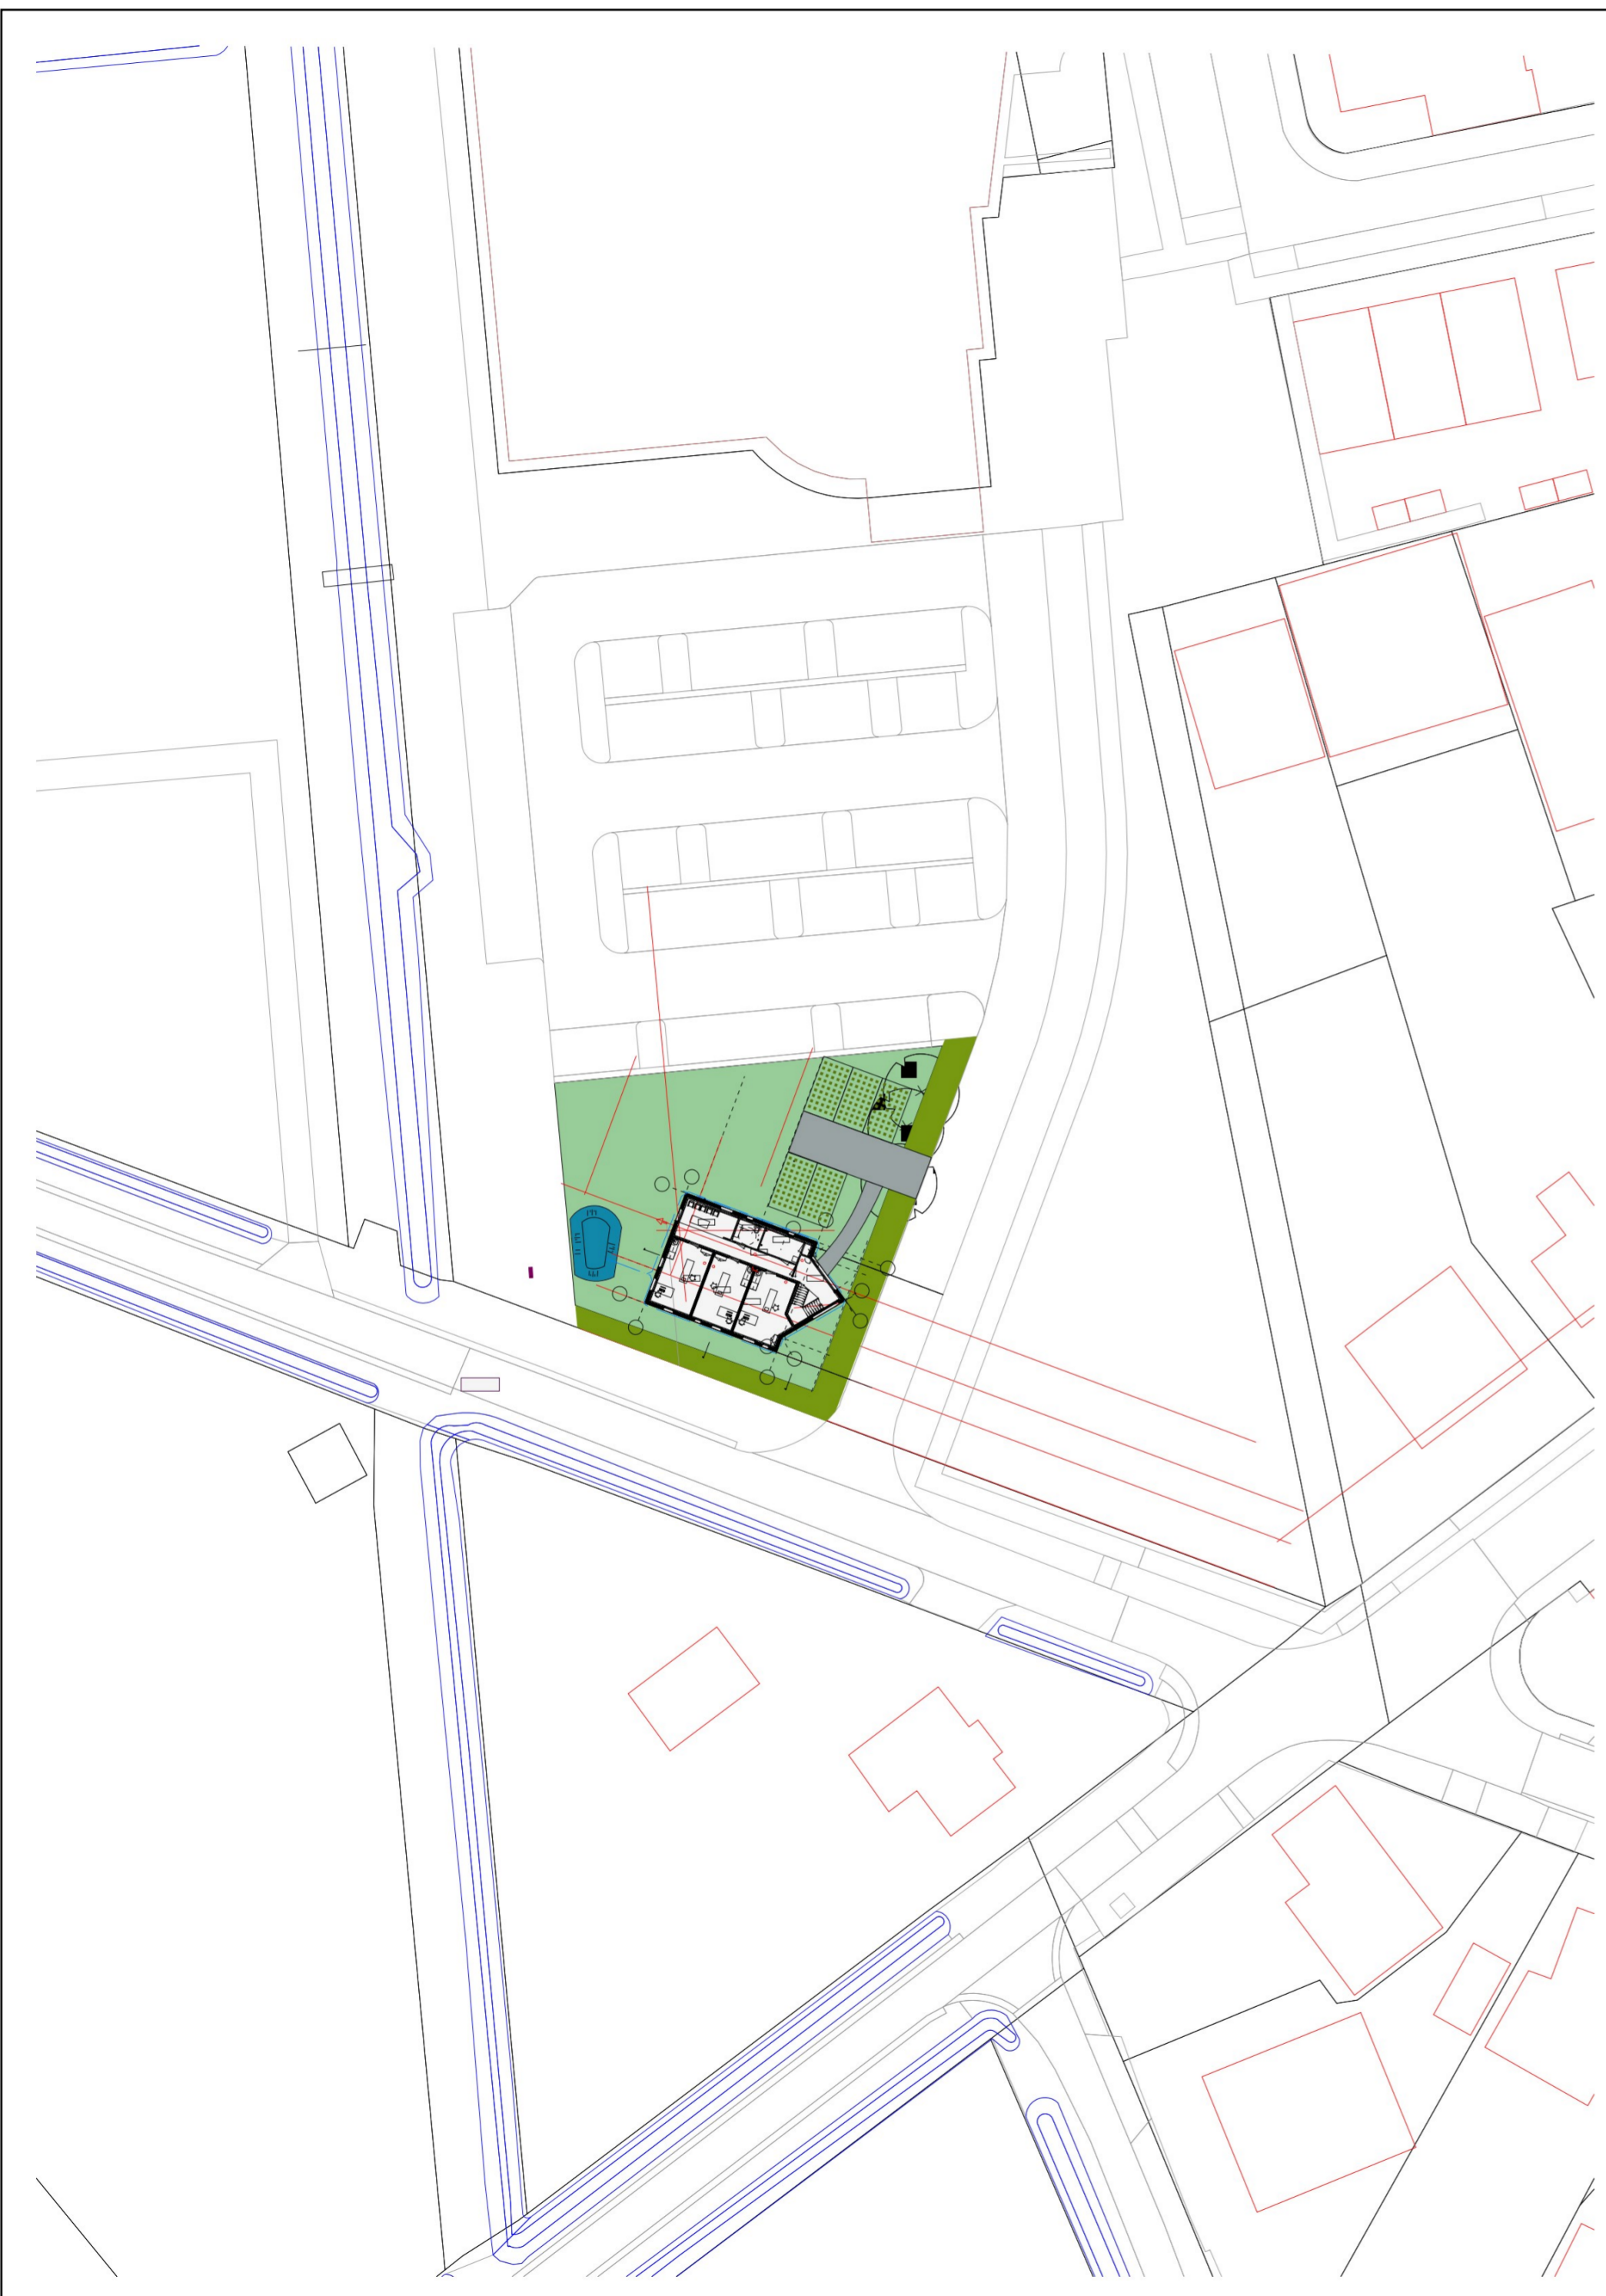
WADI
 op eigen terrein een wadi aanleggen
 om een deel van het regenwater in op te vangen
 voorzien van planten

Exacte locatie infiltratie nader te bepalen.

Totale infiltratie = 8,6 m3 benodigd

8,2 / 1,7 doorsnede-profiel wadi =
 lengte = 4,8m nodig

Met een overloop op de beek zoals bij MFC
