Ruimtelijke motivering Fysiopraktijk Melderslo

08 april 2024

Project : **Quick scan flora en fauna in de omgeving
Beemdweg ong. te Melderslo**

HISTORISCH (BODEM)ONDERZOEK

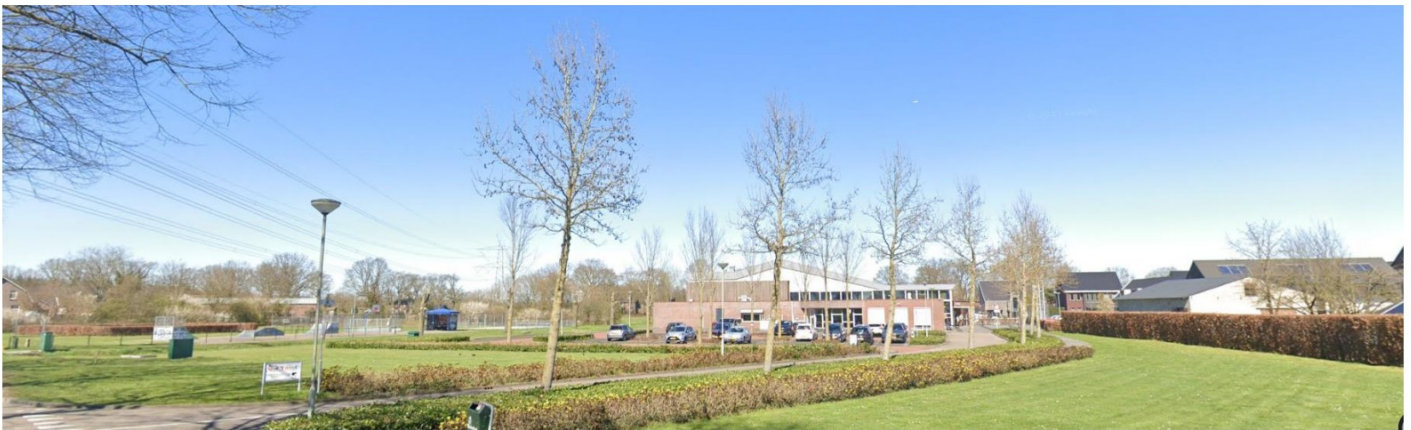
Figuur 1 MFC de Zwingel huidige situatie.

De Zwingel is het Multi-Functioneel Centrum van Melderslo. Het gebouw ligt aan de rand van het dorp. Het gebouw biedt veel ruimte voor groepen en verenigingen

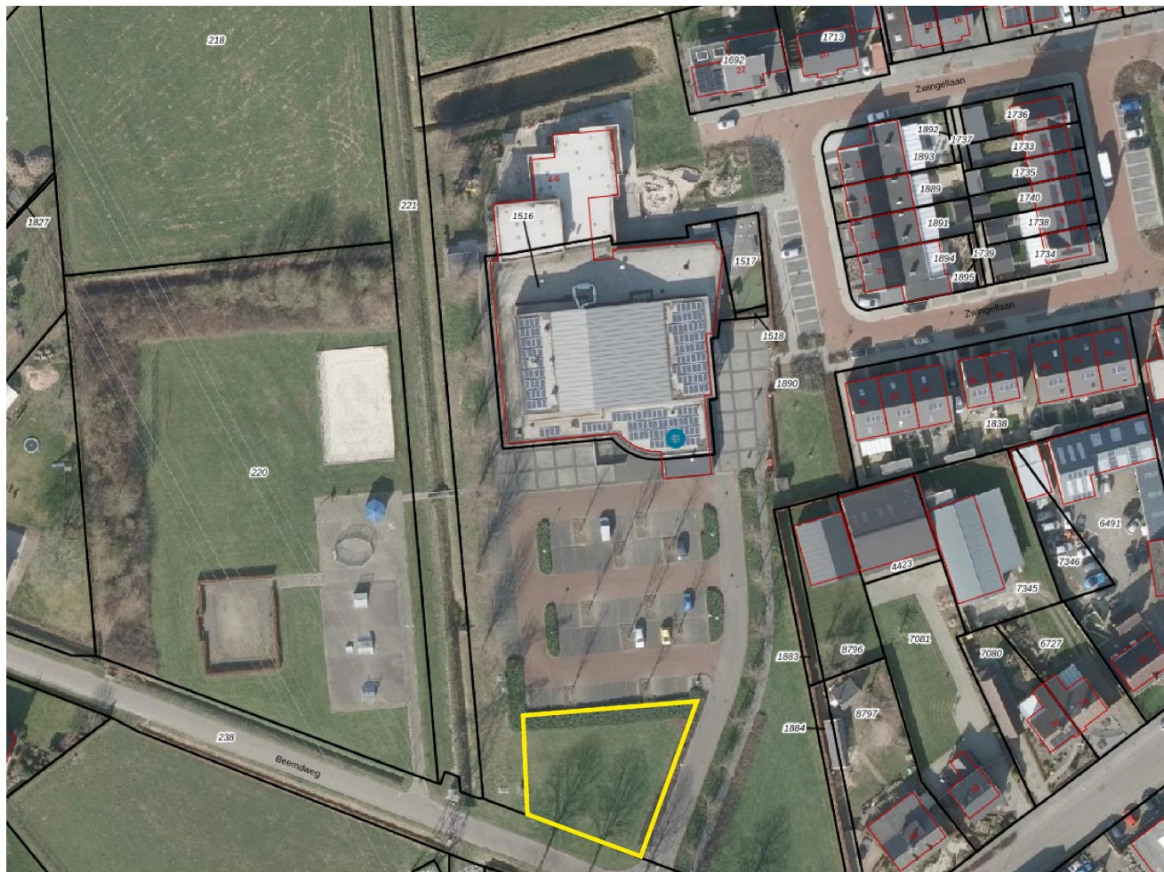
Figuur : Overzicht parkeerlocatie rond Beemdweg ong.

Op de locatie Beemdweg ong. in Melderslo bestaat het plan om een fysiotherapiepraktijkruimte met 3 behandelkamers te realiseren. De locatie is op onderstaande luchtfoto aangegeven.

De parkeerkencijfers voor een fysiotherapiepraktijk zijn volgens de CROW 381 'Toekomstbestendig parkeren', afhankelijk van het aantal behandelkamers. De locatie kan in het gebied 'rest bebouwde kom' worden geschaard. Voor het matig stedelijk karakter van de omgeving geldt een parkeernorm van 1,5 tot 2,0 parkeerplaatsen per behandelkamer. Voor 3 behandelkamers zijn dit dus maximaal 6 parkeerplaatsen.
