## VERKENNEND BODEMONDERZOEK

**Boomsweg (ong.)  
Melderslo**

kenmerk HMB B.V.: 21281802A

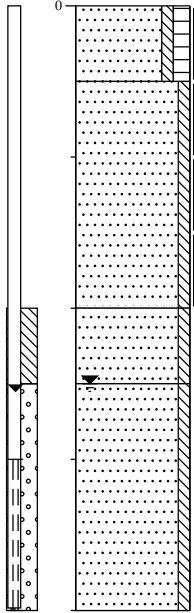
### Boring: 1

0	braak
0	Zand, matig fijn, zwak siltig, matig humeus, donkerbruin, Edelmanboor
50	Zand, matig fijn, zwak siltig, grijsgeel, Edelmanboor
200	Zand, matig fijn, zwak siltig, neutraalgeel, Edelmanboor
250	Zand, zeer fijn, zwak siltig, lichtbruin, Zuigerboor handmatig
400

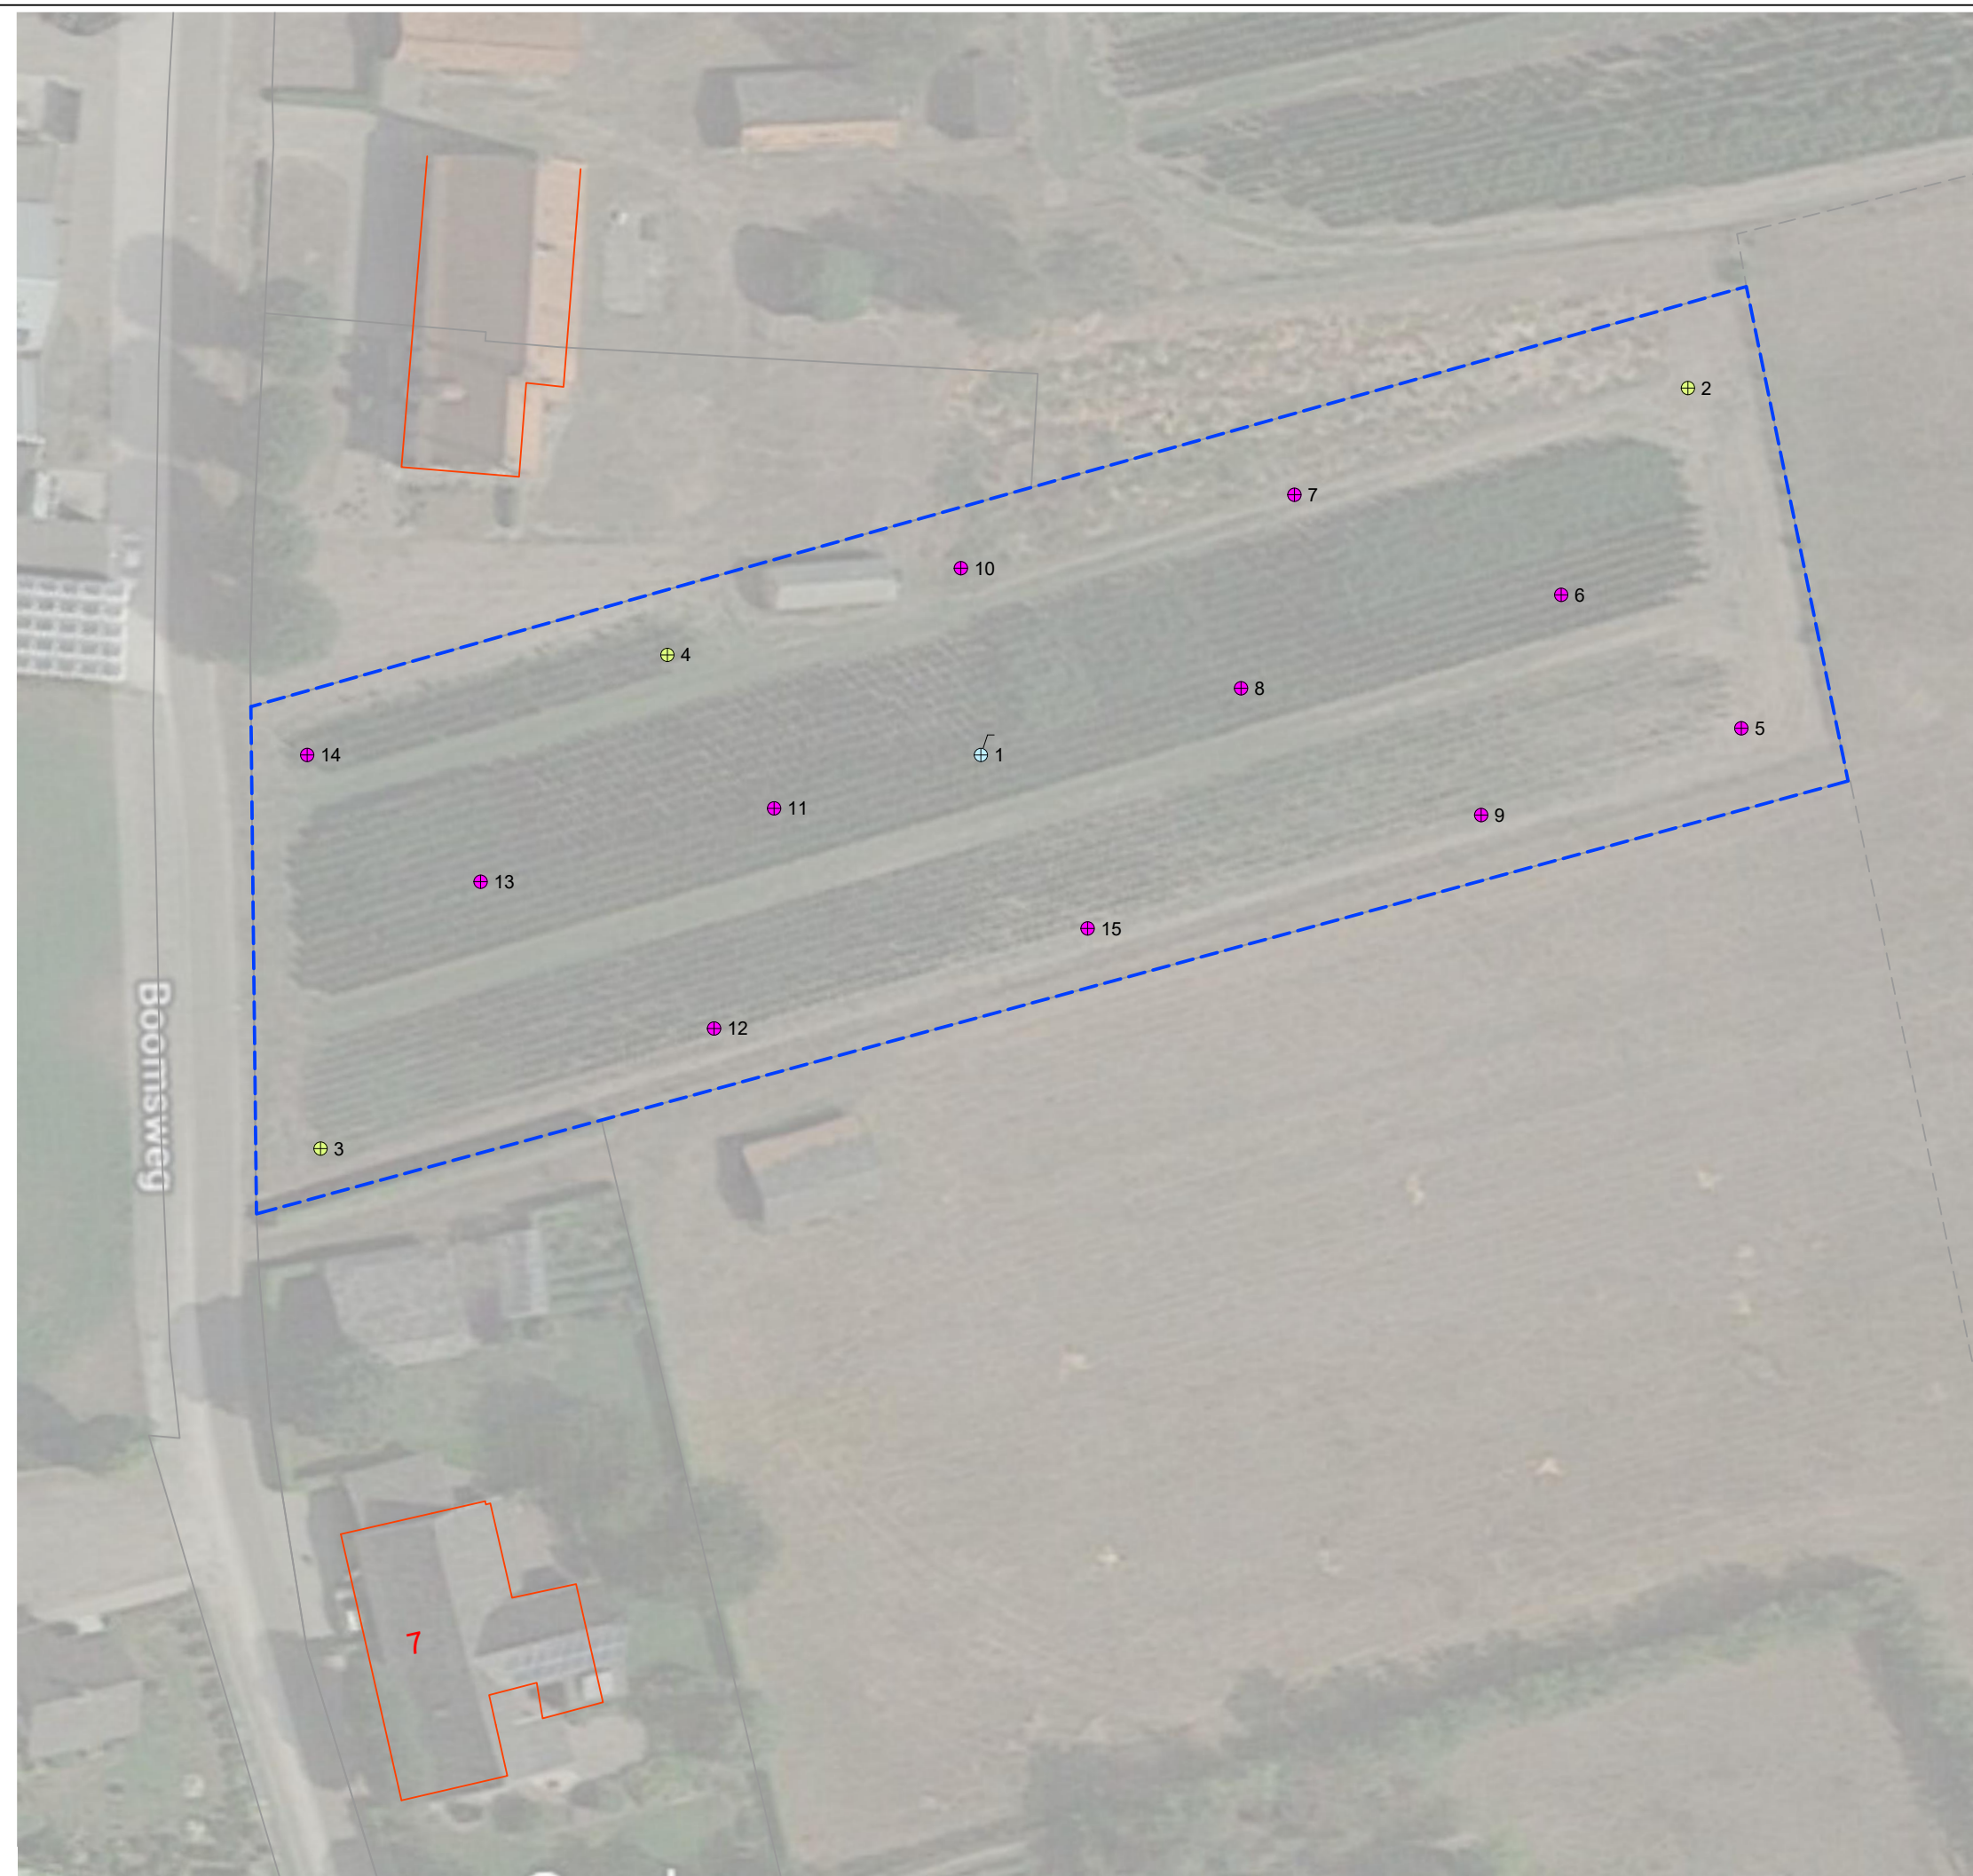
Locatie: Melderslo, Boomsweg (ong.)			
Type: Verkennd bodemonderzoek			
Omschrijving: Situatietekening			
Projectnr: 21282201A	Bestandsnaam: TEK01_21282201A		
Formaat: A3	Getekend: GA	Datum: 06-08-2021	Tekeningnr: 1
Schaal: 1:500	0 5m 25m

De situering van de boorpunten is aangegeven op de tekening (bijlage 5). Een uitgebreide omschrijving van de onderzoeksmethodiek is opgenomen in bijlage 4.
