## **BROEKHUIZEBROEK, GEMEENTE HORST AAN DE MAAS**

Een inventariserend veldonderzoek (IVO-0 verkennende fase) door middel van boringen

EARTH Integrated Archaeology Rapporten 213

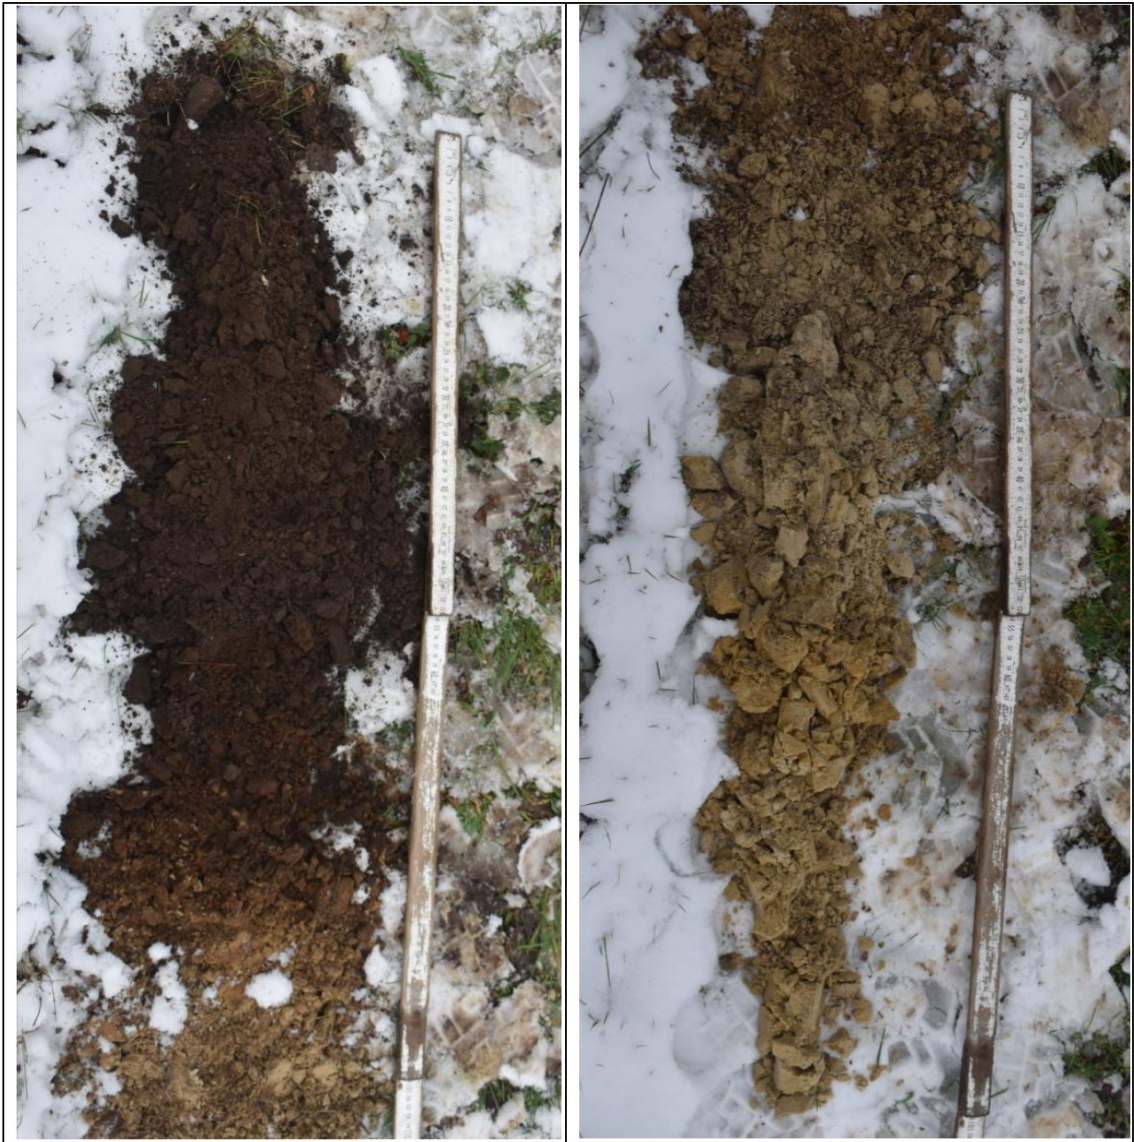
- Antropogeen dek (al dan niet op stuiwzand) direct op de C-horizont van het dekzand: hierbij is sprake van aftopping van het oorspronkelijke loopvlak/ top dekzand (zie Afbeelding 7). In enkele gevallen is er sprake van een antropogeen dek dat op een ten dele afgetopte podzol ligt, maar ook hier is er dan geen sprake van een intact dekzandoppervlak;

Afbeelding 7: Boring 6 met een dik antropogeen pakket direct op de C-horizont van het dekzand.

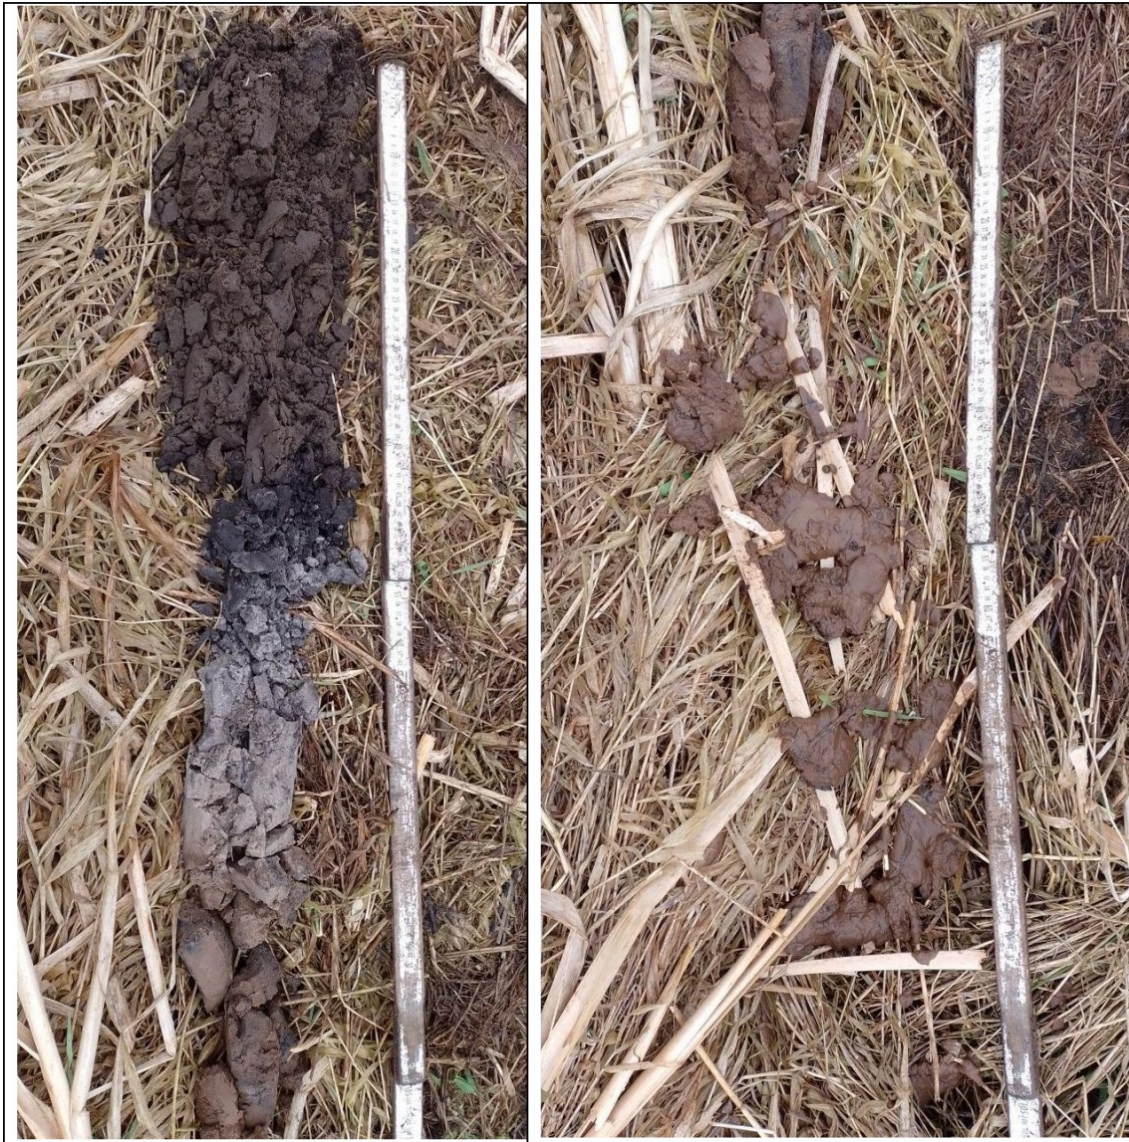
- Antropogeen dek (al dan niet op stuifzand) op een intacte podzolbodem in het dekzand: hierbij is sprake van een afgedekte intacte top van het dekzand (zie Afb. 8 en 9);

*Afbeelding 8: Boring 61 met een antropogeen pakket direct op een intacte podzol van het dekzand.*

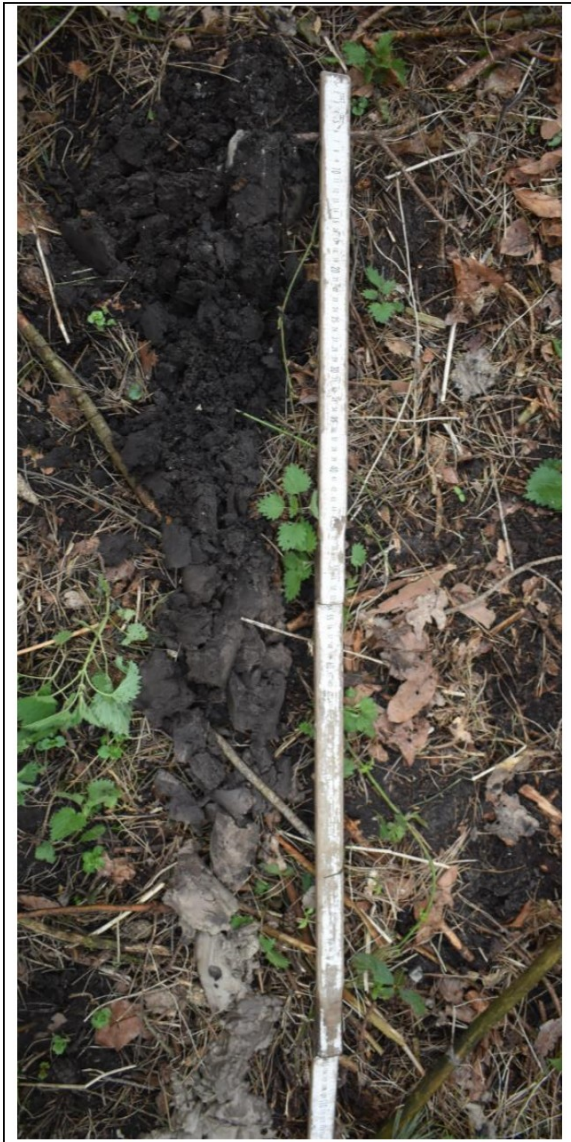
- Antropogeen dek (al dan niet op stuifzand) op een vaaggrond in het dekzand (zie Afbeelding 10). Ook hier is sprake van een afgedekte intacte top van het dekzand, ter plekke zijn van oudsher wel veelal natte condities aanwezig geweest;
- Intacte podzol vanaf maaiveld/ stuifzand op intacte podzol: in deze gevallen is er geen sprake van een antropogeen dek, maar van een vrijwel intact natuurlijk oppervlak;
- Tenslotte is er nog enkele keren sprake van een vermoedelijk verstoord profiel (boringen 20 en 58).

Afbeelding 10: Boring 15 met een antropogeen pakket direct op een intacte vaaggrond van het dekzand.

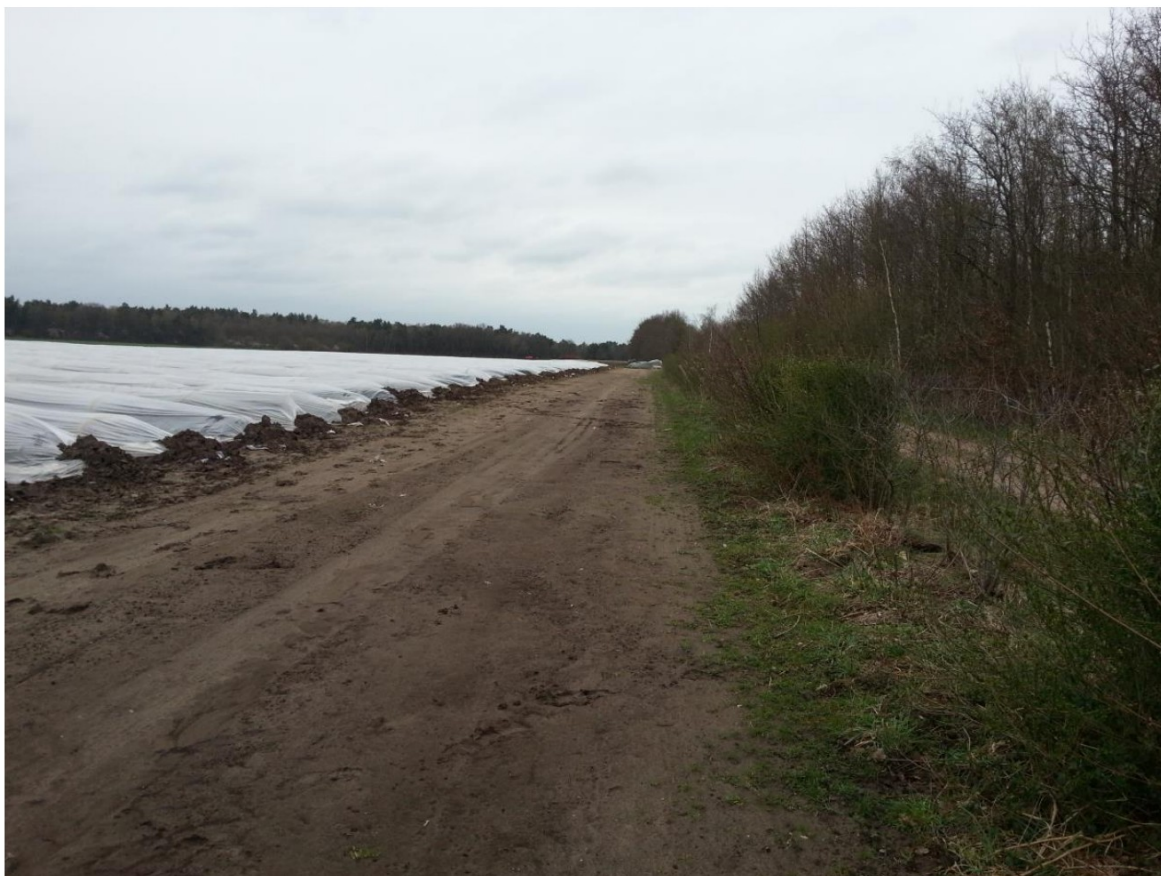
*Afbeelding 11: Zicht in noordelijke richting op licht oplopend (deel) AMK-terrein ten westen van Jan van Swolgenstraat (buiten grenzen plangebied).*

Ten westen van de Jan van Swolgenstraat – en daarmee buiten het huidige plangebied – is het AMK-terrein in gebruik als akker. In het deel dat voor de teelt van asperges gebruikt wordt zal de bodem tot zeker 0,70 meter – maaiveld verstoord zijn (zie Afbeelding 11).

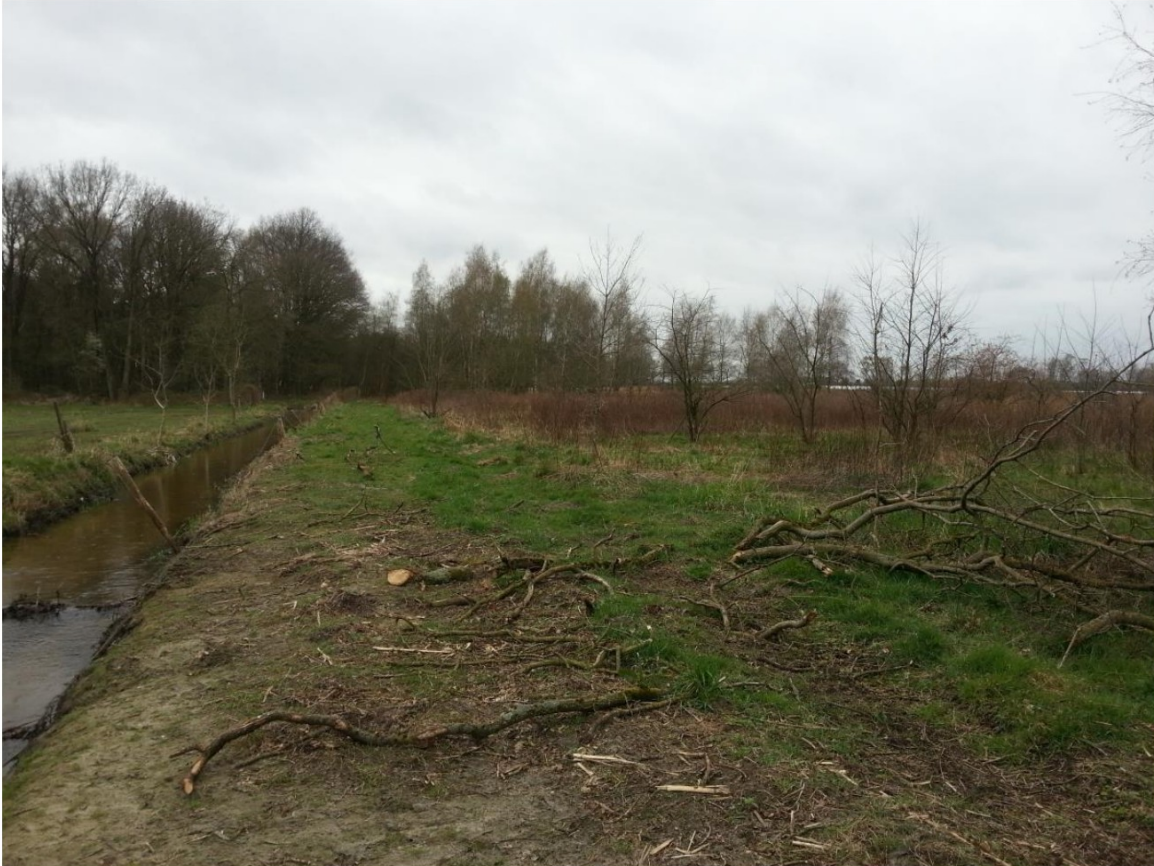
Vanwege de begroeiing aan maaiveld kon ter hoogte van het AMK-terrein (deel binnen grenzen plangebied) geen veldkartering worden uitgevoerd. Hoewel niet overal even goed zichtbaar, doet het relatief vlakke reliëf vermoeden dat hier sprake is geweest van enige (natuurlijke dan wel door menselijk ingrijpen veroorzaakte) aftopping van het oorspronkelijke maaiveld. Uitgaande van de boorresultaten en het daarbij aangetroffen afgetopte karakter van het dekzandoppervlak ter hoogte van het AMK-terrein, mogen hier hooguit nog (resten van) diep ingegraven sporen verwacht worden.

*Afbeelding 12: Zicht vanaf de Boabelsche loop richting het zuiden met op de achtergrond de enigszins hoger gelegen, met wit plastic afgedekte, aspergebedden.*

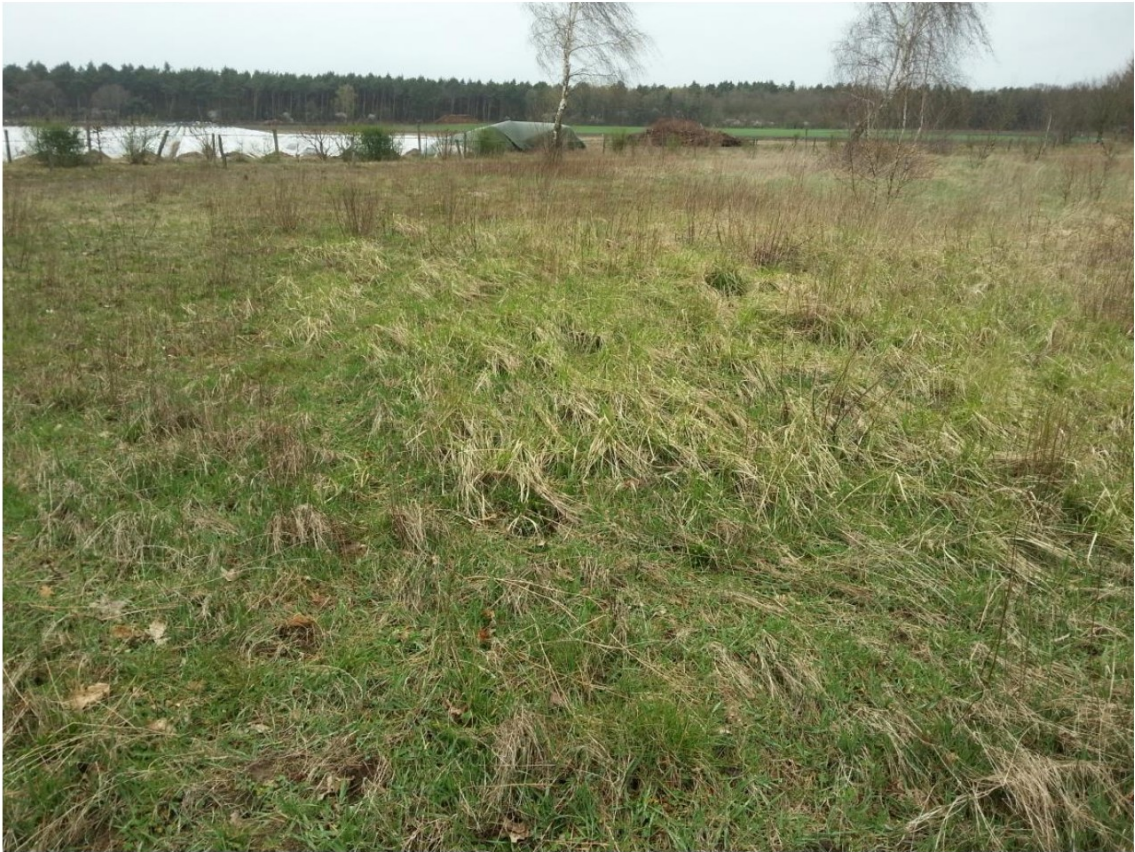
cirkelvormige zone een afwijkende begroeiing vertoont (zie Afbeelding 13). Deze afwijking heeft mogelijk niets te betekenen maar is bij de veldinspectie wel opgevallen.

In de wetenschap dat het plangebied tussen reeds bekende vindplaatsen uit de IJzertijd is gelegen en de overgang vormt van het AMK-terrein (nr. 8270) naar het beekdal, bestaat de mogelijkheid dat er zich hier (nog) dergelijke (resten van) diep ingegraven sporen bevinden. De cirkelvormige afwijkende begroeiing zou indicatief kunnen zijn voor de mogelijke aanwezigheid van een (restant van) een kringgreppel.

*Afbeelding 13: Zicht op cirkelvormige zone binnen de grenzen van het AMK-terrein met afwijkende begroeiing.*
