WATERSCHAP LIMBURG

MEMO KABELS EN LEIDINGEN HERSTEL BROEKHUIZEBROEK

5 AUGUSTUS 2021

DOCUMENTNUMMER
WAB017369-D-002, versie 1

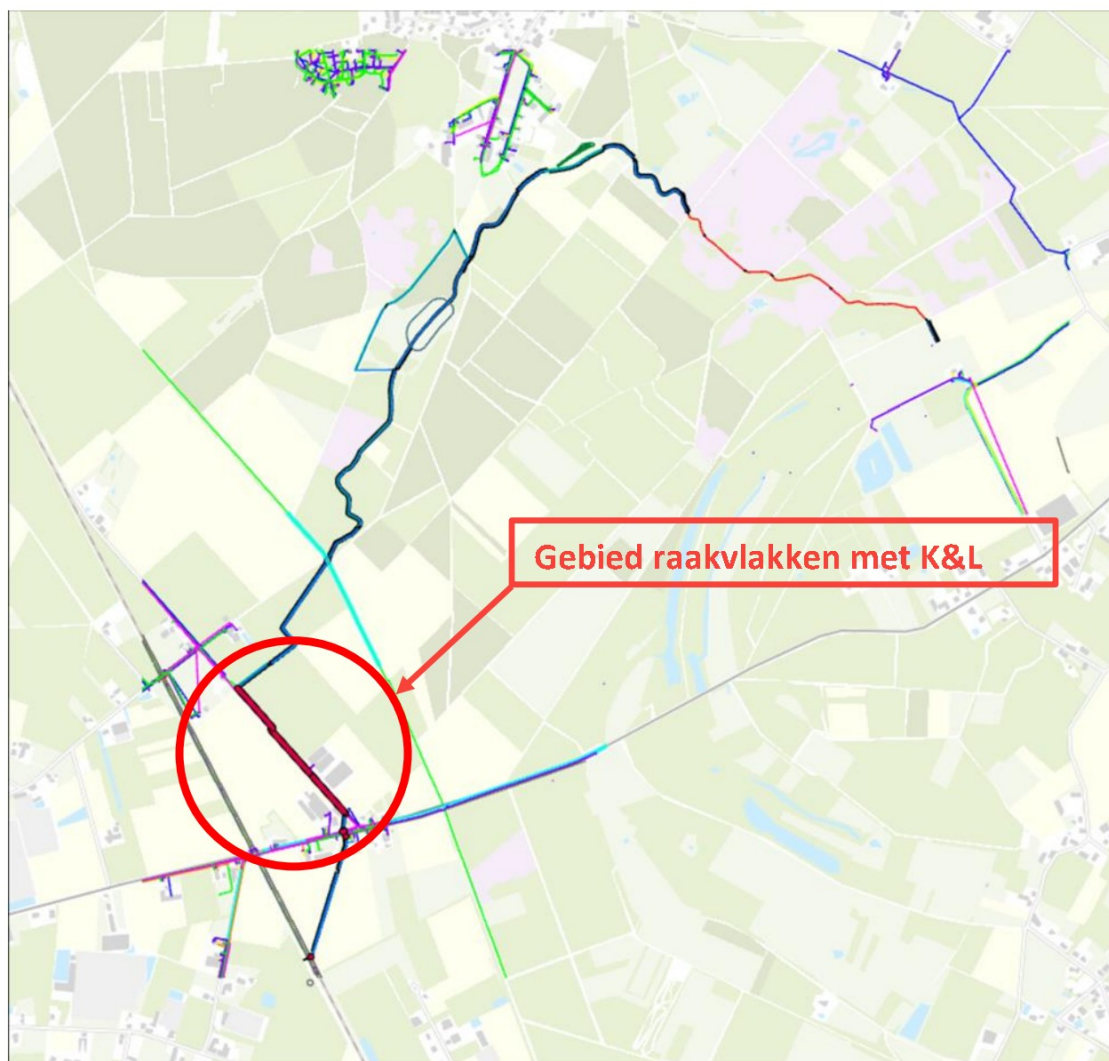
Figuur 3-1 Overzicht gebied met raakvlakken kabels en leidingen

Tijdens de inventarisatie blijkt dat er een aantal aandachtspunten zijn met betrekking tot kabels en leidingen. Zo blijkt dat er de volgende aandachtspunten zijn:

- Data kabel KPN;
- Druk riool Gemeente horst aan de Maas;
- Midden spanning Enexis;

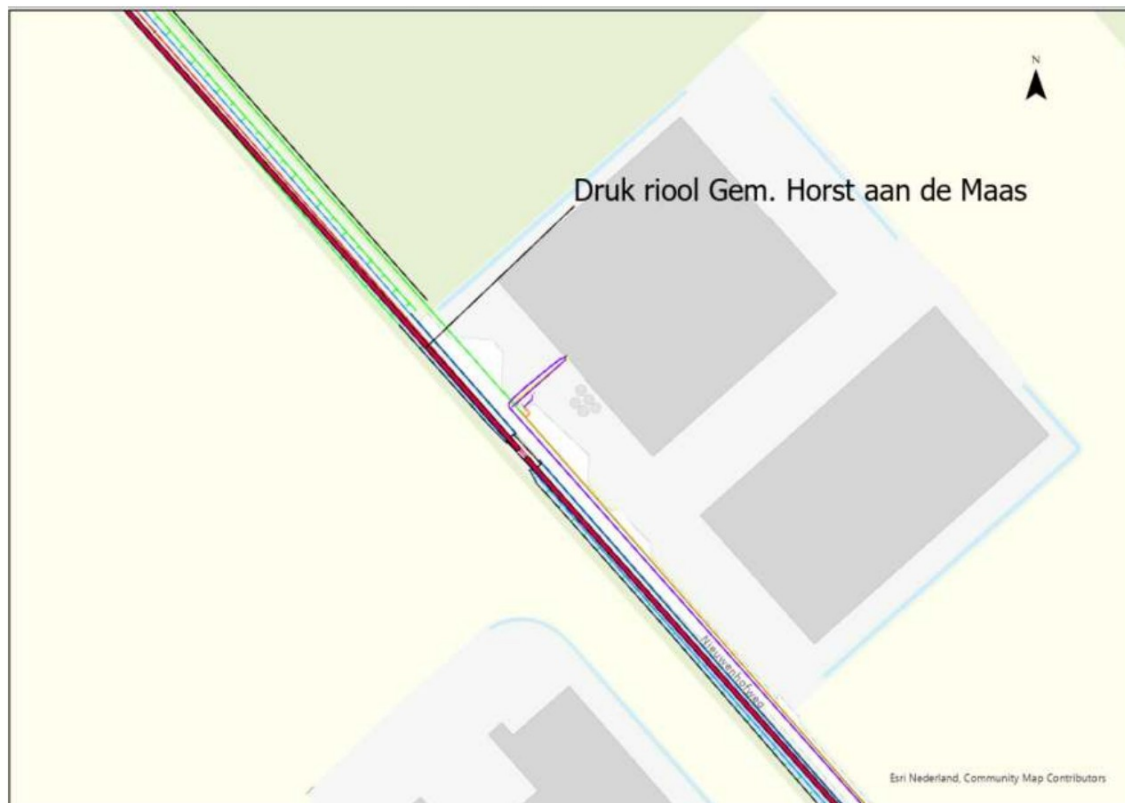
Figuur 3-3 Druk riool gemeente Horst aan de Maas

Ter hoogte van de Nieuwenhofweg te Melderlo heeft er een druk riool van de gemeente Horst aan de Maas een parallel ligging met de bestaande watergang. Tevens lijkt het er op dat de leiding de watergang kruist. Hierdoor komt volgens het huidige ontwerp de kabel in het talud van de watergang te liggen. In de afbeelding hieronder is in rood het raakvlak weergegeven tussen het ontwerp en het druk riool van de gemeente.

Uit de klic-meldingen en de aanvullende informatie blijkt dat er raakvlakken zijn met een KPN kabel en een riolering van de gemeente Horst aan de Maas. Om de diepte ligging te verifiëren en een passende oplossing te bedenken adviseren wij om 6 proefsleuven te graven. Aan de hand van deze gegevens kan vervolgens het ontwerp getoetst en ingepast worden.

- Proefsleuf 01 Noordzijde raakvlak KPN kabel.
- Proefsleuf 02 Zuidzijde raakvlak KPN kabel.
- Proefsleuf 03 Raakvlak Riolering thv duiker Nieuwenhofseweg 4.
- Proefsleuf 04 Zuidzijde raakvlak riolering
- Proefsleuf 05 Oostzijde kruising Broekhuizedijk en watergang
- Proefsleuf 06 Westzijde kruising Broekhuizedijk en watergang
