VERKENNEND BODEMONDERZOEK

JAEGERWEG

TE MELDERSLO

Opdrachtgever	Arvalis Venlo St. Jansweg 20D 5928 RC Venlo
Rapportnummer	8509.002
Versienummer	D1
Status	Eindrapportage
Datum	11 december 2018
Vestiging	Limburg Rijksweg Noord 39 6071 KS Swalmen 0475 - 504961 swalmen@econsultancy.nl
Opsteller	ing. R.P.J. Linders
Paraaf	 
Kwaliteitscontrole	ing. D.W.J. Verwijlen
Paraaf

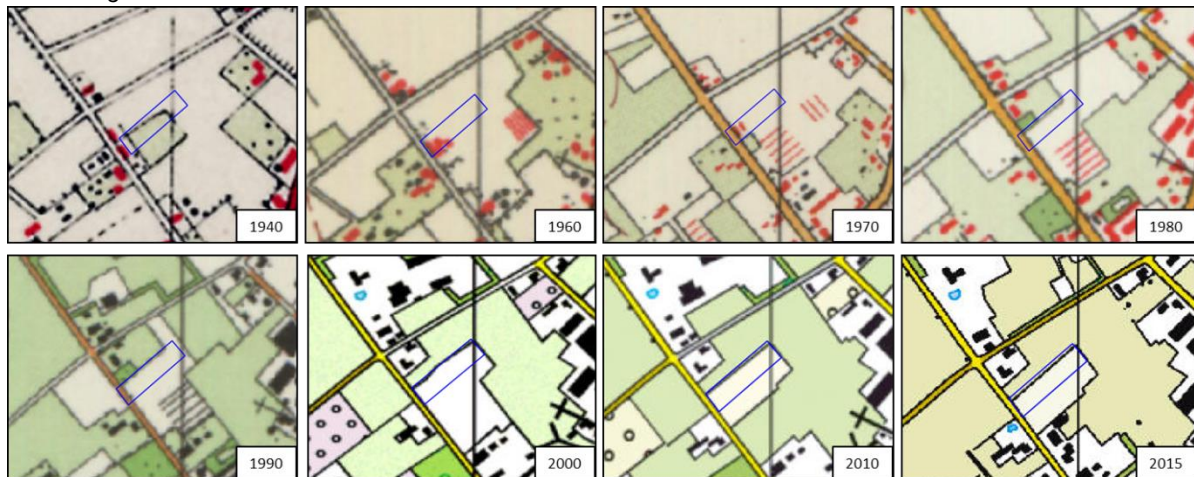
Afbeelding 1. Selectie historisch kaartmateriaal

Uit historisch kaartmateriaal (afbeelding 1) uit de periode 1900 - 1980 blijkt dat de onderzoekslocatie in agrarisch gebruik was. Op het zuidwestelijke deel van de locatie bevond zich in het verleden bebouwing (schuur). De schuur is omstreeks 1980 verwijderd. Bij de gemeente Horst aan de Maas zijn geen bouw of sloopgegevens bekend van deze schuur. De onderzoekslocatie is sindsdien niet wezenlijk veranderd.

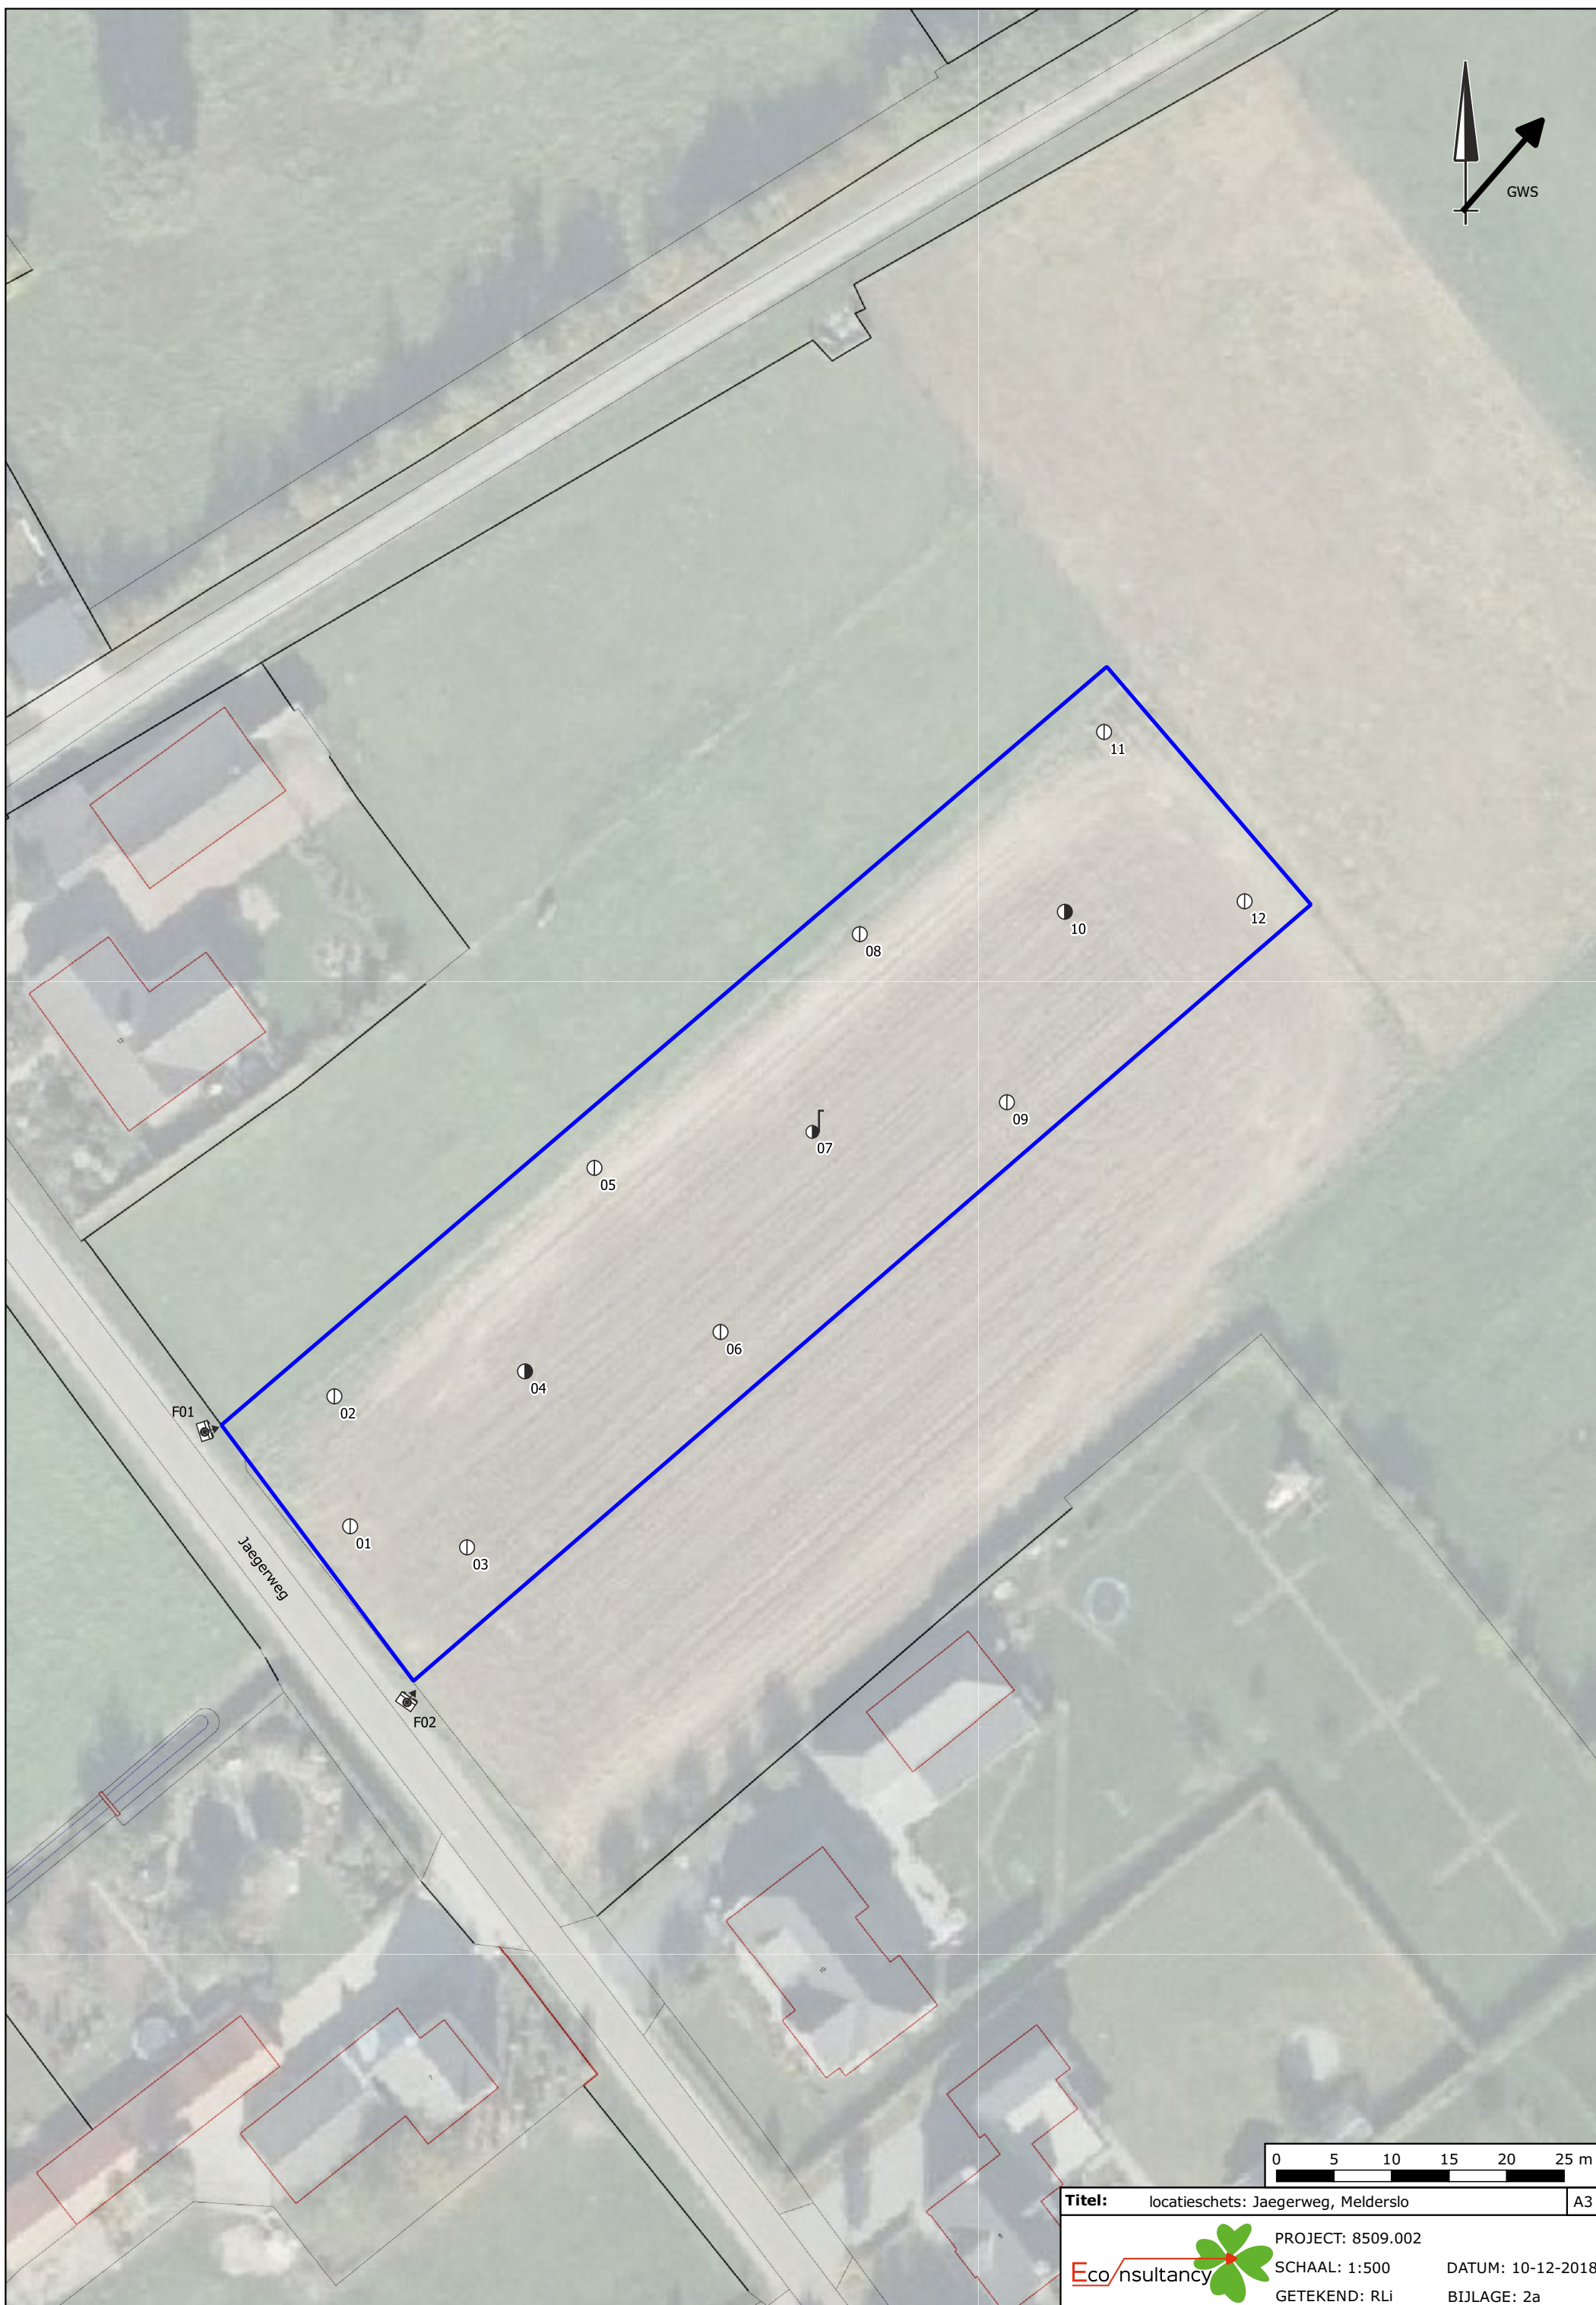
PROJECT: 8509.002	SCHAAL: 1:500	DATUM: 10-12-2018
	GETEKEND: RLi	BIJLAGE: 2a

Titel: locatieschets: Jaegerweg, Melderslo	A3

In bijlage 2a is de huidige situatie op een locatieschets weergegeven. Bijlage 2b bevat enkele foto's van de onderzoekslocatie.
