**verkennend bodemonderzoek
Koppertweg 11 te Melderslo**

Projectnaam Koppertweg 11 te Melderslo
Projectnummer B1713

Opdrachtgever K. en A. Gubbels
Postadres Koppertweg 9
5962 AL Melderslo
Contactpersoon mevr. K. Gubbels

Aantal pagina's 8 (exclusief bijlagen)
Datum 21 juli 2016

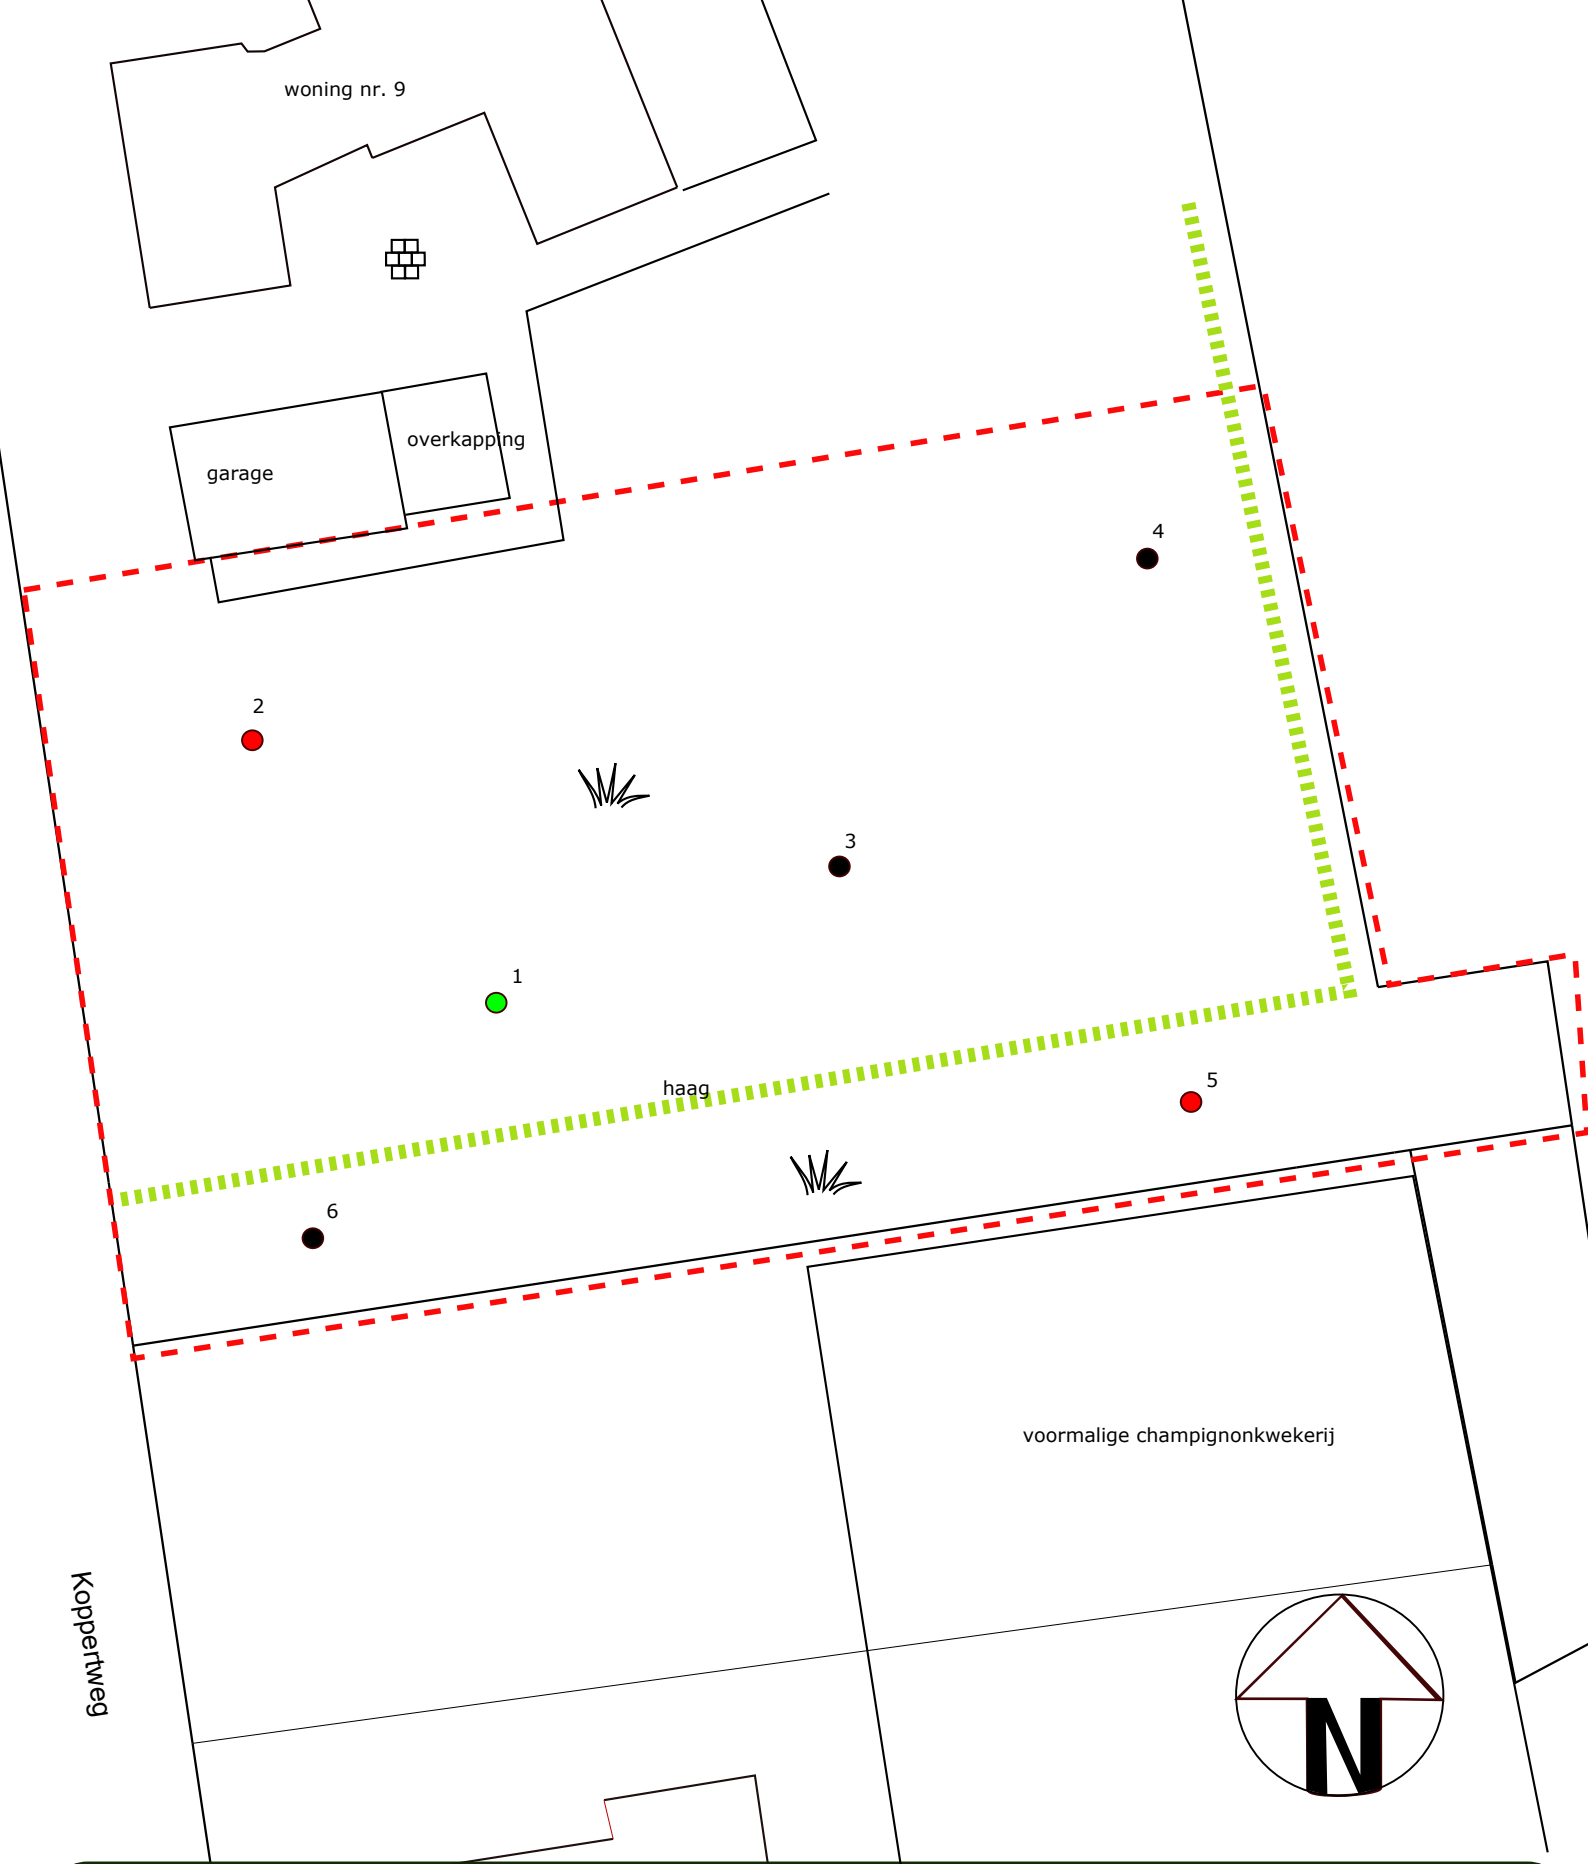
Situatietekening met boorlocaties

- In bijlage 2 is de plaats van de boringen in de situatietekening opgenomen.
- Voor de gedetailleerde boorprofielbeschrijvingen per boring wordt verwezen naar bijlage 3.
- In bijlage 6 zijn de veldwerkrapportages opgenomen

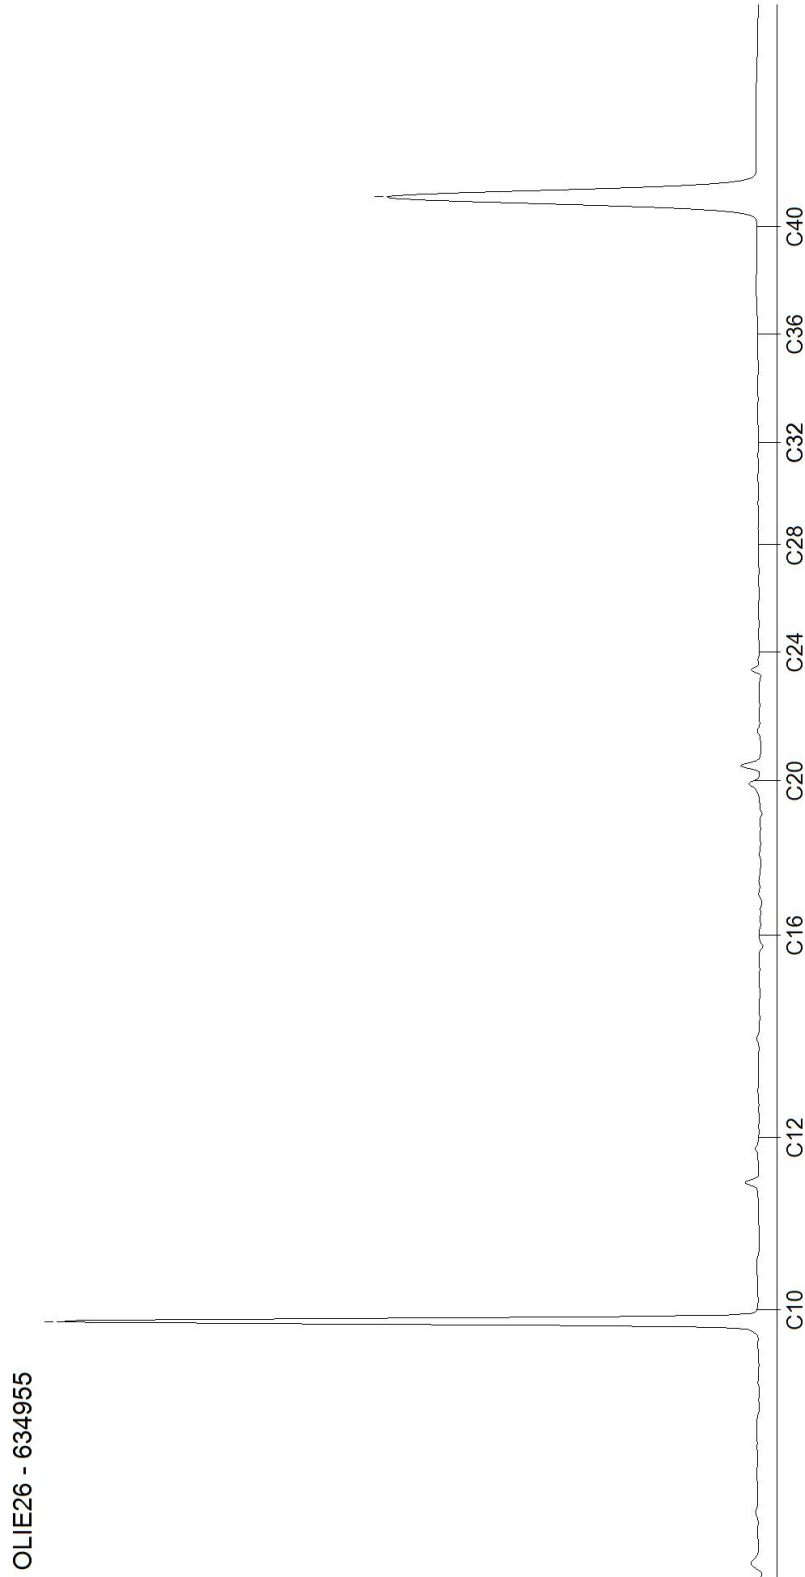
Chromatogram for Order No. 595389, Analysis No. 634955, created at 05.07.2016 13:07:17

Monsteromschrijving: 1-1-1 1 (170-270)
