## VERKENNEND BODEMONDERZOEK

**Sint Odastraat 17**  
**Melderslo**

kenmerk HMB B.V.: 19338601A

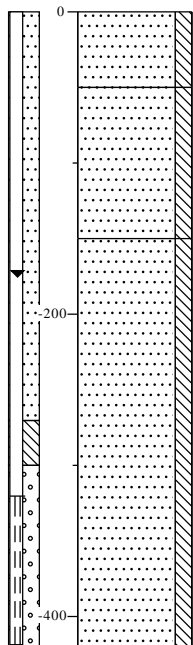
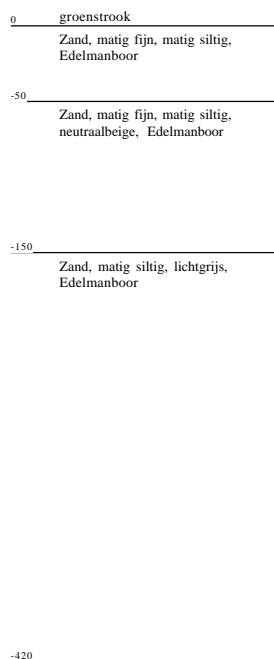
**Boring: 1**

Bij de uitvoering van het veldwerk zijn ter plaatse van boring 04 sporen baksteen aangetroffen in het traject van 0 tot 0,5 m-mv. Bij de overige boringen zijn geen bijzonderheden of bijmengingen aangetroffen, die kunnen duiden op aanwezigheid van bodemverontreiniging. Op het maaiveld en in het omhoog gebrachte materiaal zijn geen asbestverdachte materialen aangetroffen.

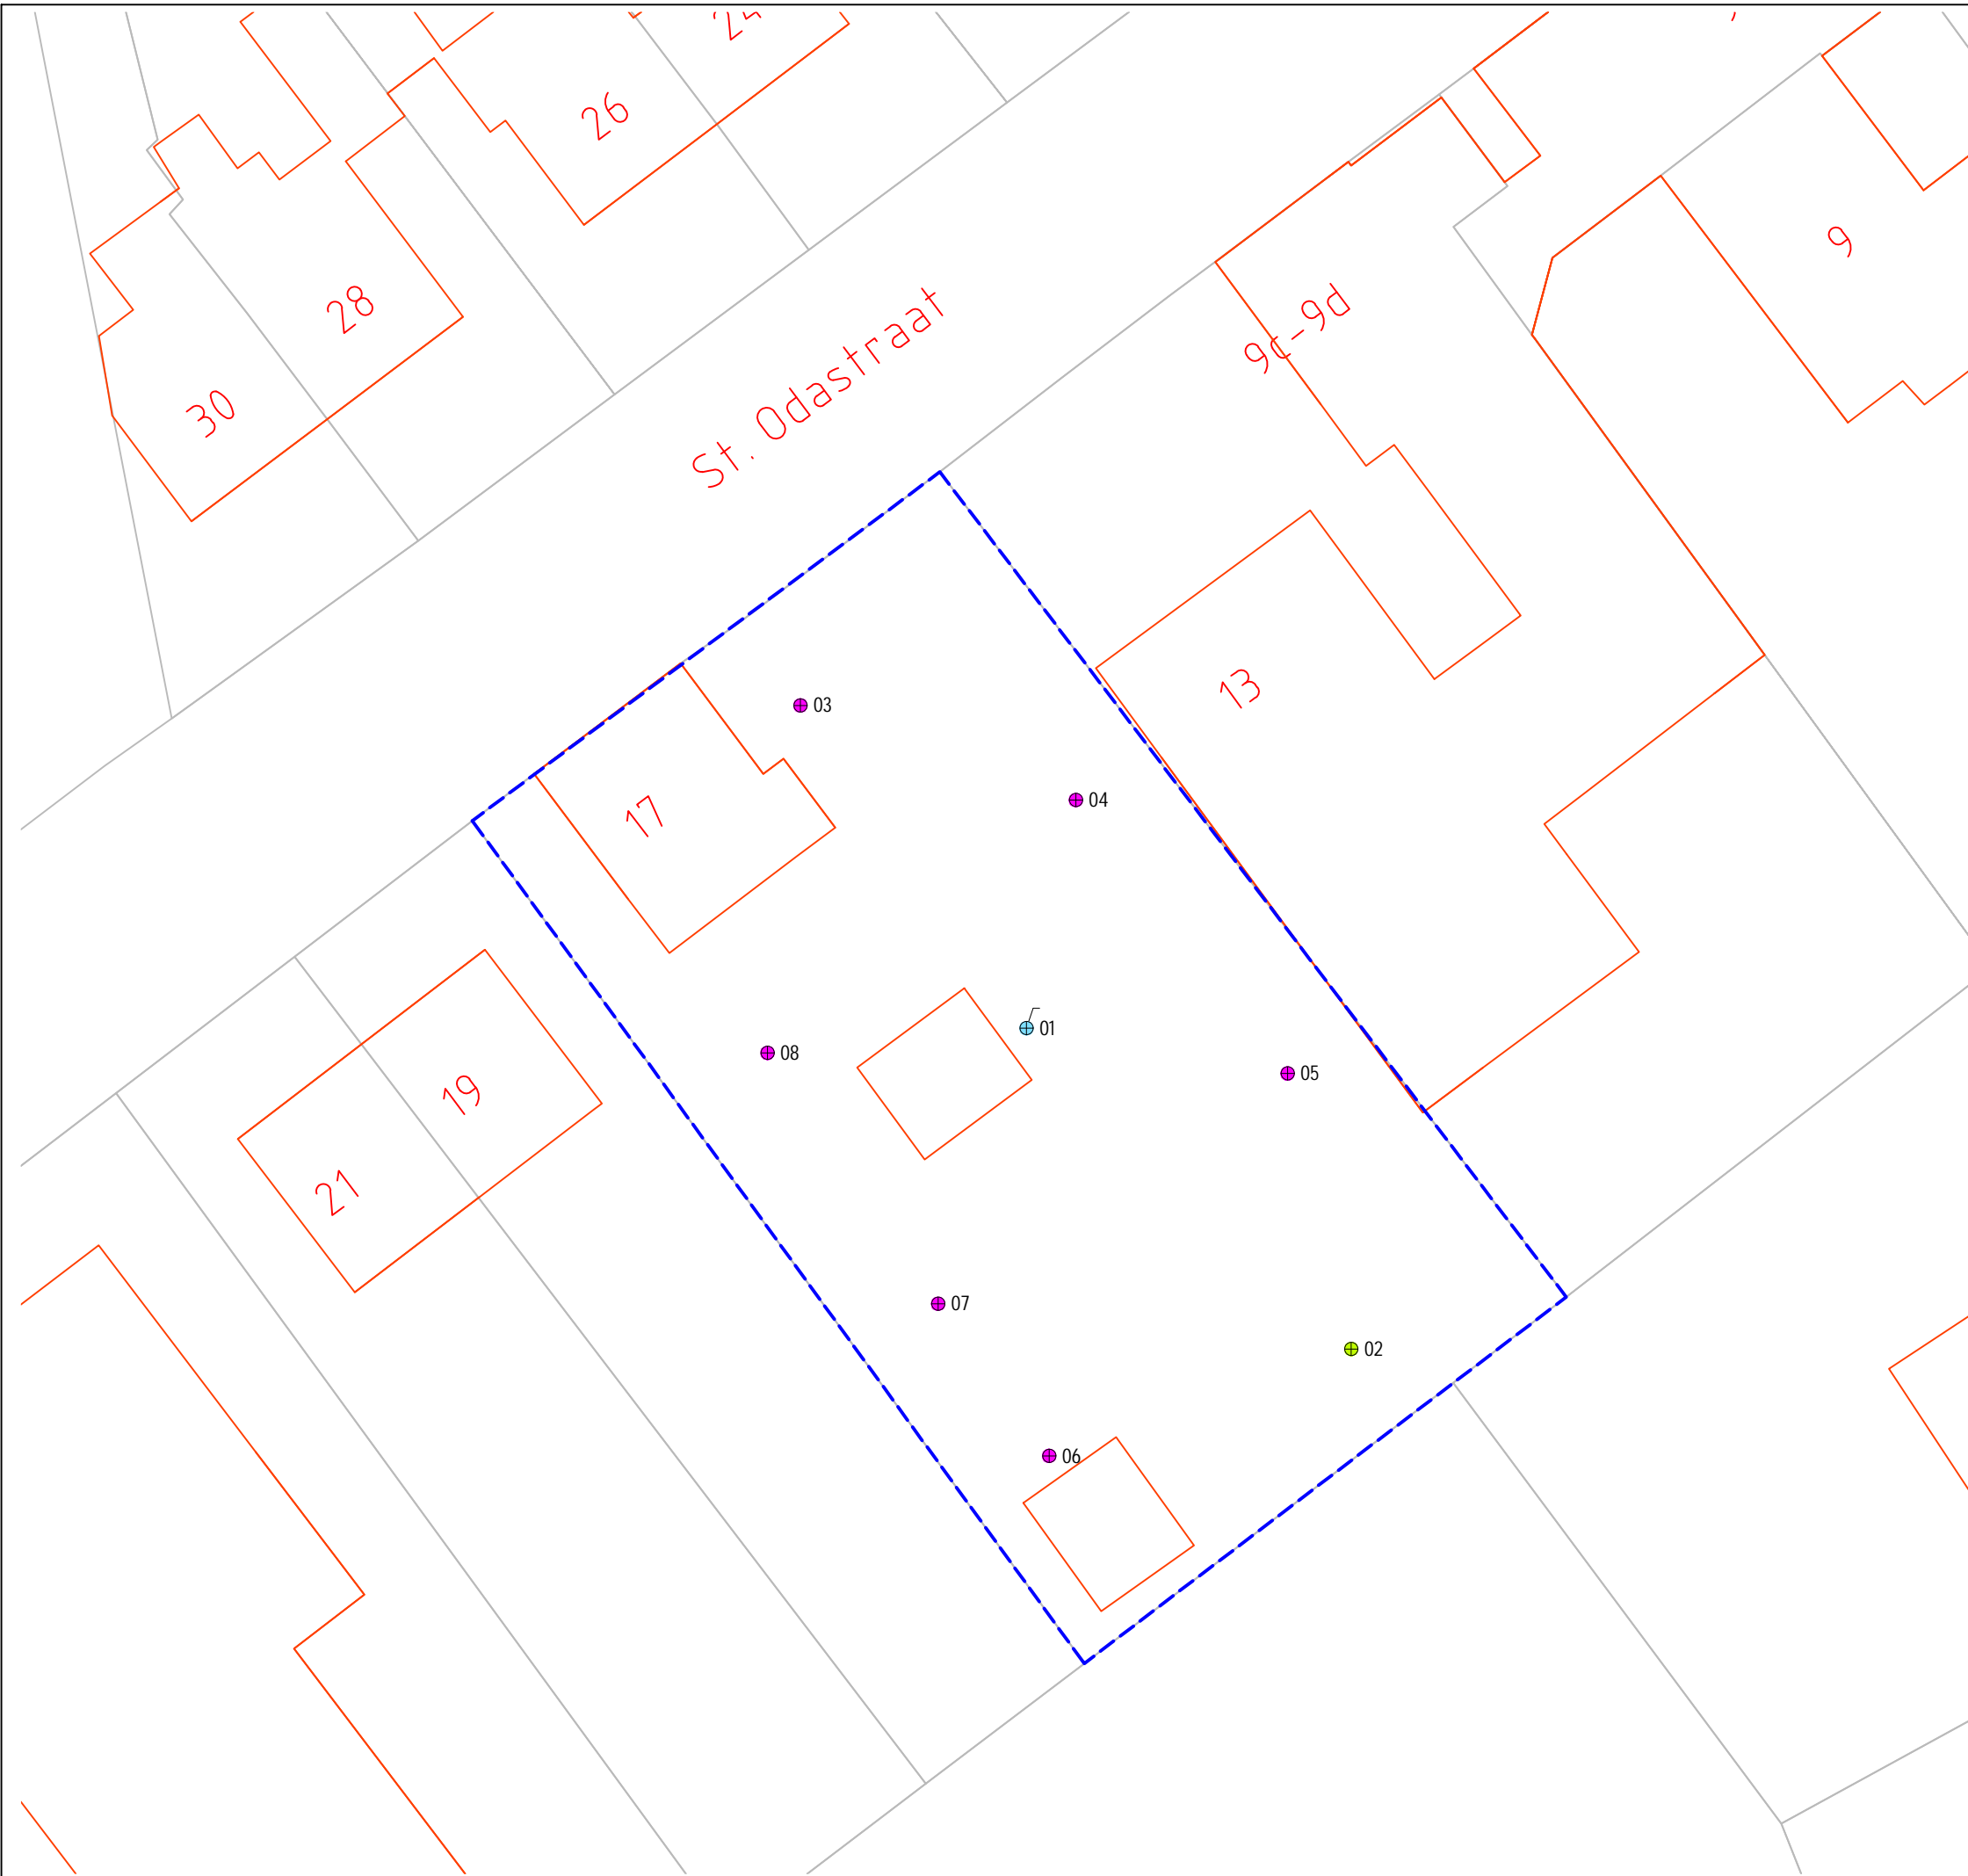
De situering van de boorpunten is aangegeven op de tekening (bijlage 5). Een uitgebreide omschrijving van de onderzoeksmethodiek is opgenomen in bijlage 4.
