HISTORISCH BODEMONDERZOEK

KEMPWEG 11 EN 15

TE METERIK

Rapportage historisch bodemonderzoek

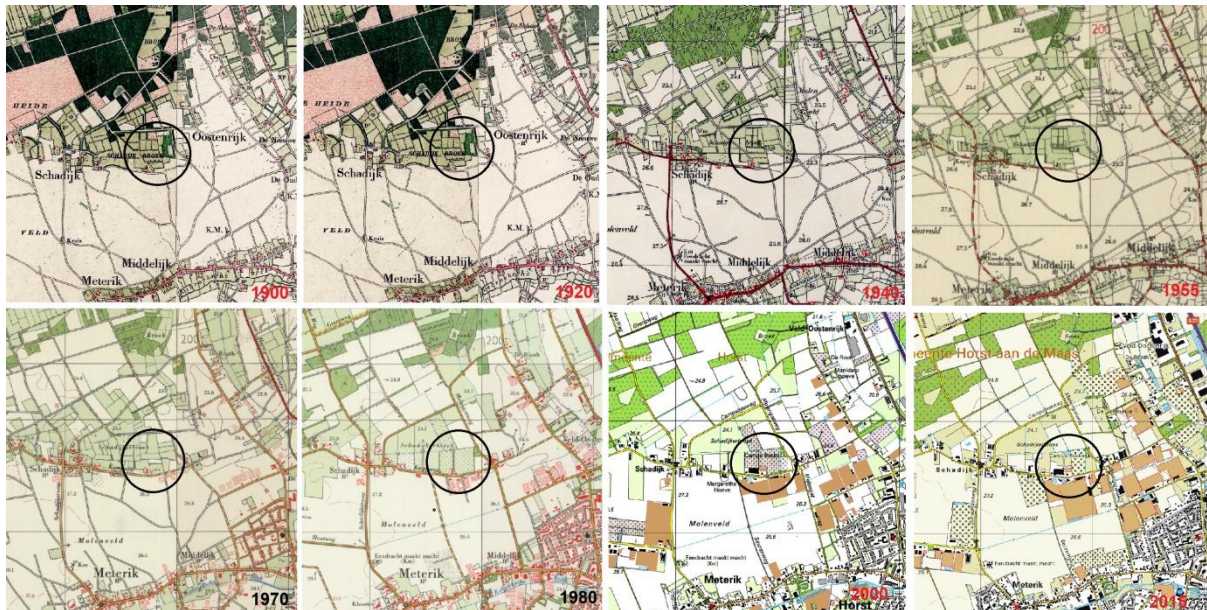
Figuur 1. Uitsneden historisch kaartmateriaal

Volgens historisch kaartmateriaal uit de periode 1900-2015 was de locatie, alsmede de omgeving ervan, destijds in agrarisch gebruik en werd extensief bewoond (zie figuur 1). Tot op heden is dit gebruik van de onderzoekslocatie niet wezenlijk veranderd.

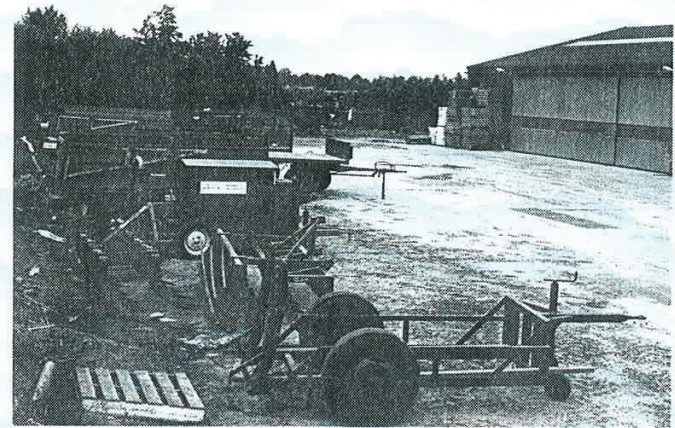
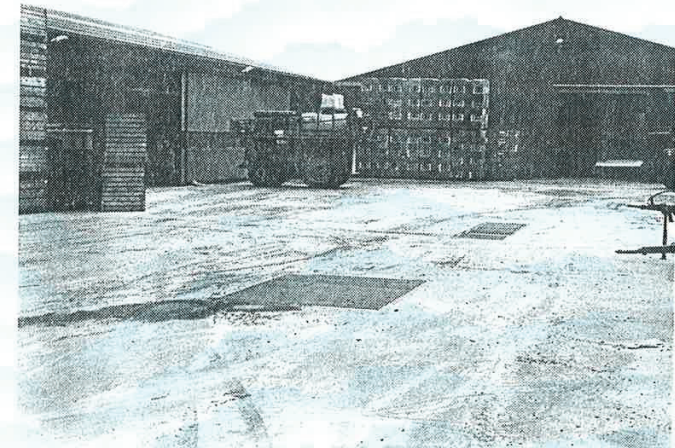
Het onderzoeksterrein is grotendeels verhard met beton en op het terrein staan eveneens veilingkisten opgeslagen. Het zuidelijke gedeelte van het terrein is verhard met gebroken asfalt. Op dit gedeelte staan enkele landbouwwerktuigen gestald.

Ter verduidelijking zijn op de volgende bladzijde enkele foto's van de onderzoekslocatie alsmede van de omgeving opgenomen.

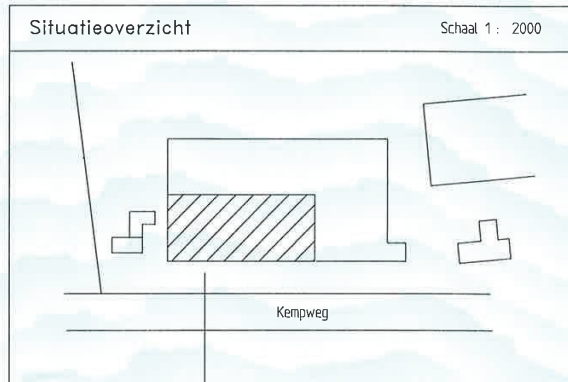
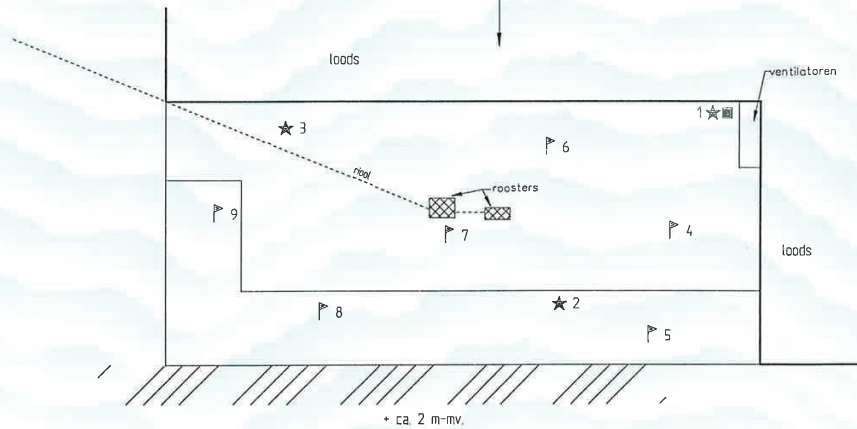
Vergrote weergave
onderzoeksterrein

■	Peilbuis t.b.v. grondwateronderzoek	Noord	Grondwaterstroming
★	Profileringsboring t.b.v. grondmonsters (0-2 m-mv)		
▤	Profileringsboring t.b.v. grondmonster (0-0.5 m-mv)		
Het Milieuburo		Project 95-0334-01 Horst, Kempweg 15

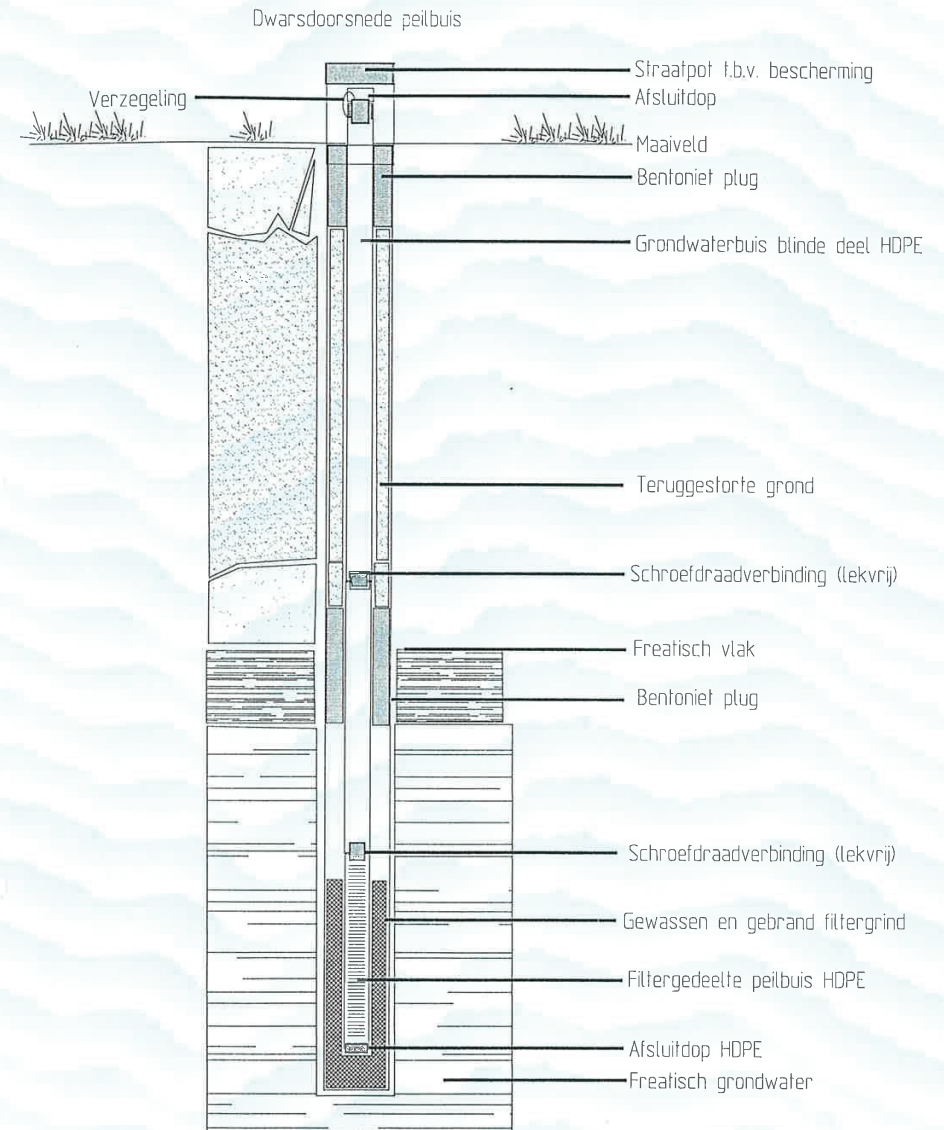
Bijlage 6

De peilbuis bestaat uit Hoge Dichtheid Poly Ethyleen. - HDPE
 Gelijk na het plaatsen wordt de peilbuis afgepompt.
 Voor het bemonsteren wordt de peilbuis nogmaals afgepompt - minimaal ca. 2 maal de
 inhoud van de peilbuis.
 Bemonstering geschiedt met behulp van een vacuumpomp - slangenpomp -
 Voor de monstername worden de slangen en de monsterflessen met het
 betreffende monsterwater gespoeld.
