HISTORISCH BODEMONDERZOEK

SEUREN WEG

Rapportage historisch bodemonderzoek

Seurenweg te Meterik

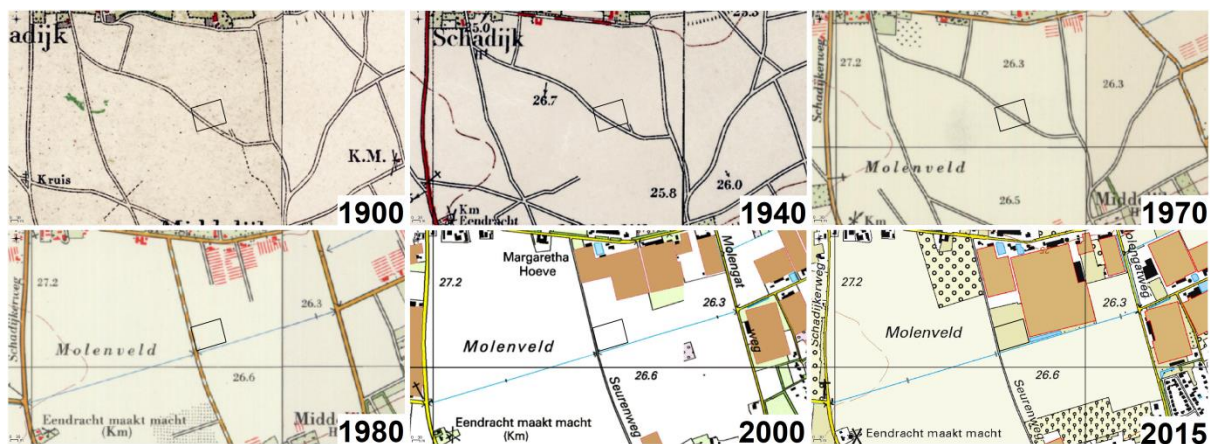
Figuur 1. Uitsneden historisch kaartmateriaal

Uit historisch kaartmateriaal uit de periode 1900 - 1980 blijkt dat er destijds een verbindingsweg aanwezig was van noordwest naar zuidoost dwars over de huidige onderzoekslocatie. Rond 1980 is deze verbindingsweg verwijderd. Tot op heden is het gebruik van de onderzoekslocatie onveranderd.

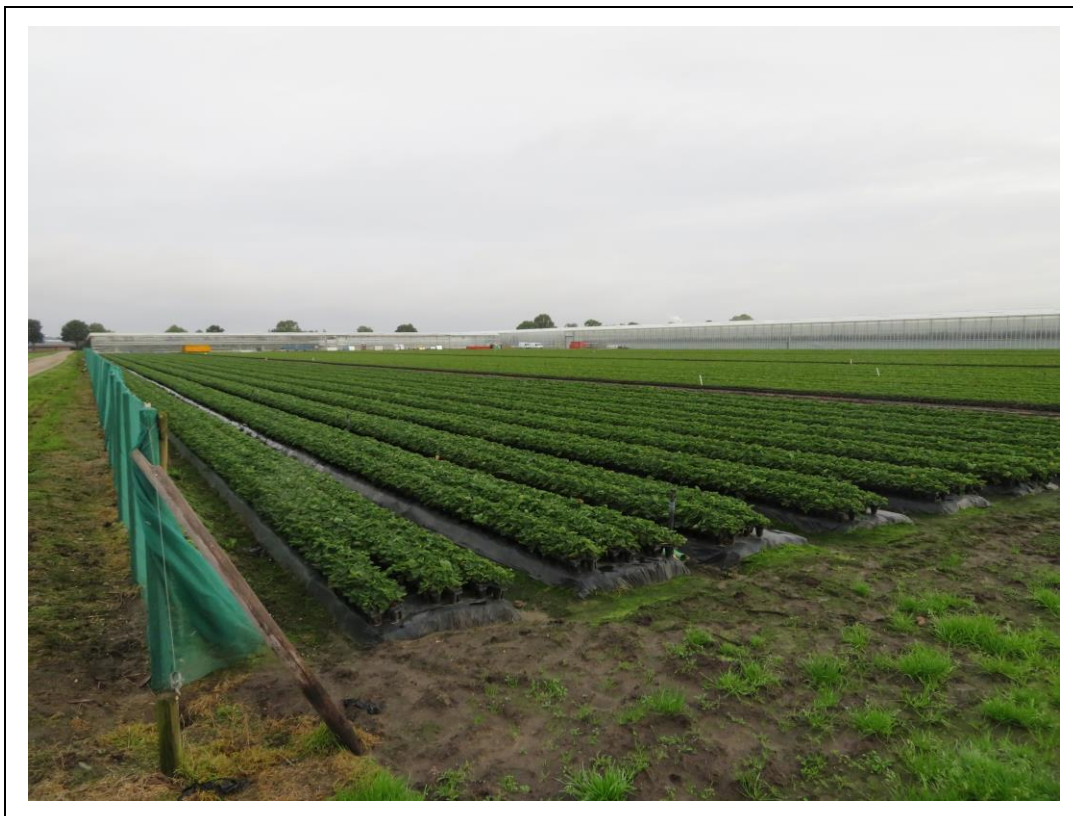
Foto 1.

De tijdens de terreininspectie aangetroffen situatie komt overeen met de locatiegegevens, zoals deze zijn opgenomen in hoofdstuk 4. Op de onderzoekslocatie zijn geen mogelijke bronnen voor een grond- en/of grondwaterverontreiniging aangetroffen. Van de in het verleden aanwezige verbindingsweg is niets meer terug te vinden. De locatie is volledig in agrarisch gebruik.
