Milieutechnisch onderzoek Roothweg 11 Meterik

Milieutechnisch onderzoek

Roothweg 11
Meterik

1703/008/SR-01

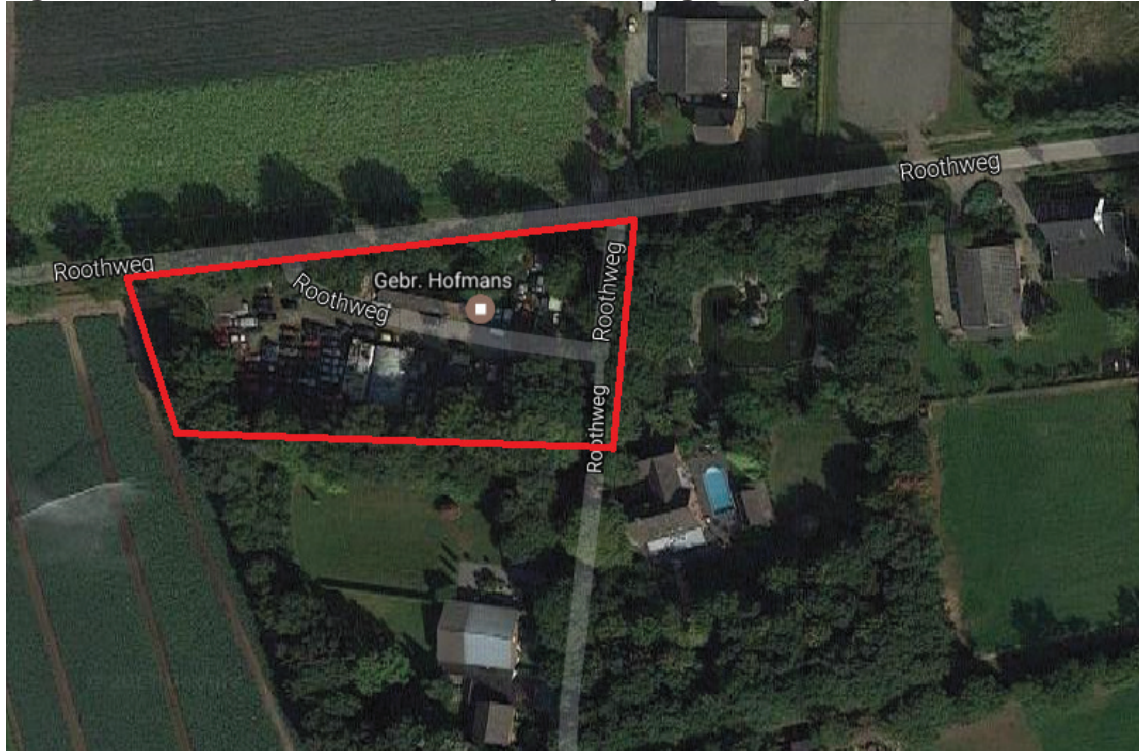
Figuur 2.1: luchtfoto onderzoekslocatie (bron Google Earth).

De onderzoekslocatie betreft het perceel Roothweg 11 en een direct ten oosten daarvan gelegen gedeelte van de Roothweg dat aan het openbare gebruik onttrokken is.

De onderzoekslocatie is momenteel grotendeels in gebruik als bedrijfsterrein voor de opslag van (sloop)auto's. Naast de sloop van auto's, worden op de locatie ook auto's onderhouden. In de berm langs de weg die ten oosten van het bedrijfsterrein loopt staan ook sloopauto's gestald. Het is niet duidelijk in welk jaar de bedrijfsactiviteiten op de locatie zijn gestart.

Ter plaatse van het onbebouwd terrein worden voornamelijk autowrakken opgeslagen. Het onverharde terrein is grotendeels bedekt met een halfverharding bestaande uit grind en puin. Daarnaast is een gedeelte ter plaatse van de oprit verhard met asfalt. Dit gedeelte betreft vermoedelijk een oude weg die eind jaren 70 is verlegd. De asfaltverharding verkeert in een slechte staat.

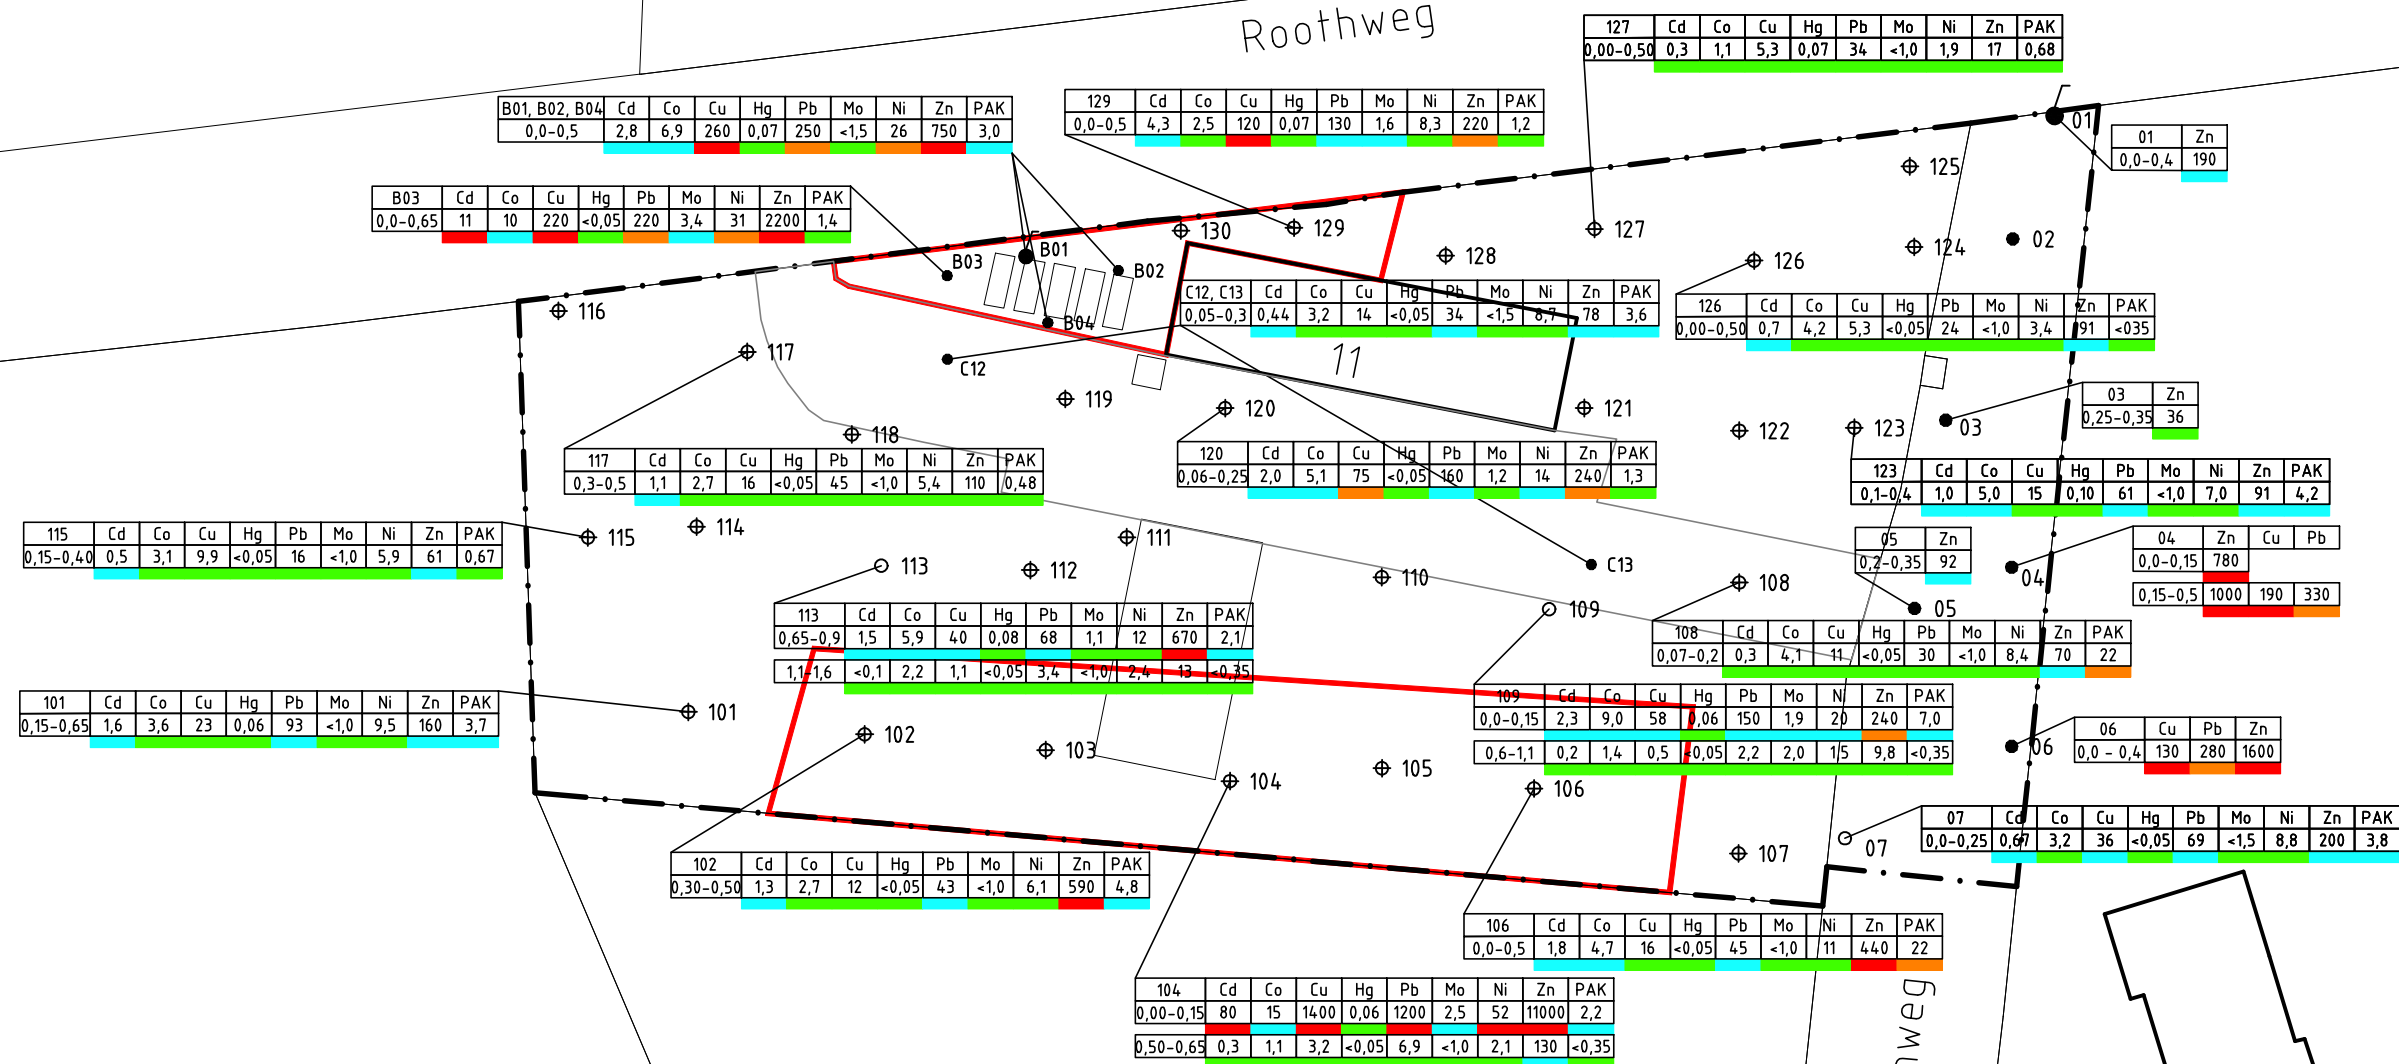
De aard en omvang van de verontreiniging met zware metalen zijn tijdens onderhavig onderzoek afdoende vastgesteld. Er is sprake van twee verontreinigingsvlekken met zware metalen in de grond, namelijk vlek A (boring 102 t/m 106) en vlek B (ter plaatse van boring 129 en 130).
