NADER BODEMONDERZOEK

ROOTHWEG 6A

TE METERIK

Nader bodemonderzoek Roothweg 6a te Meterik

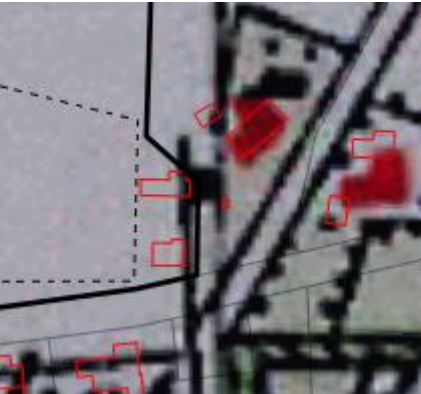
Hoofdonderdeel	Subonderdeel	Uitwerking/toelichting
Historische informatie	Verontreinigingsbronnen	Op basis van het vooronderzoek ten behoeve van het verkennend bodemonderzoek (Econsultancy 1863.001, juni 2016) zijn geen specifieke bronnen voor de nikkelverontreiniging naar voren gekomen. Het feit dat de verontreiniging zich direct naar de loods bevindt, zou kunnen suggereren dat de verontreiniging te koppelen is aan eerder bedrijfs- of hobbymatige activiteiten in en om de loods. In het verleden is groente uit de kassen verwerkt. Vervolgens is ondermeer hobbymatig aan auto's gesleuteld. De bewoonster van de locatie heeft verder aangegeven dat ter plaatse een semi-verhard pad aanwezig is geweest, welke naar de burens leidde. De zintuiglijke bijmengingen in de bodem bevestigen de aanwezigheid van een dergelijke verharding. Dit pad is echter op historische kaarten niet zichtbaar, zie onderstaande uitsnede van de historische kaart uit de periode 1926 - 1949.

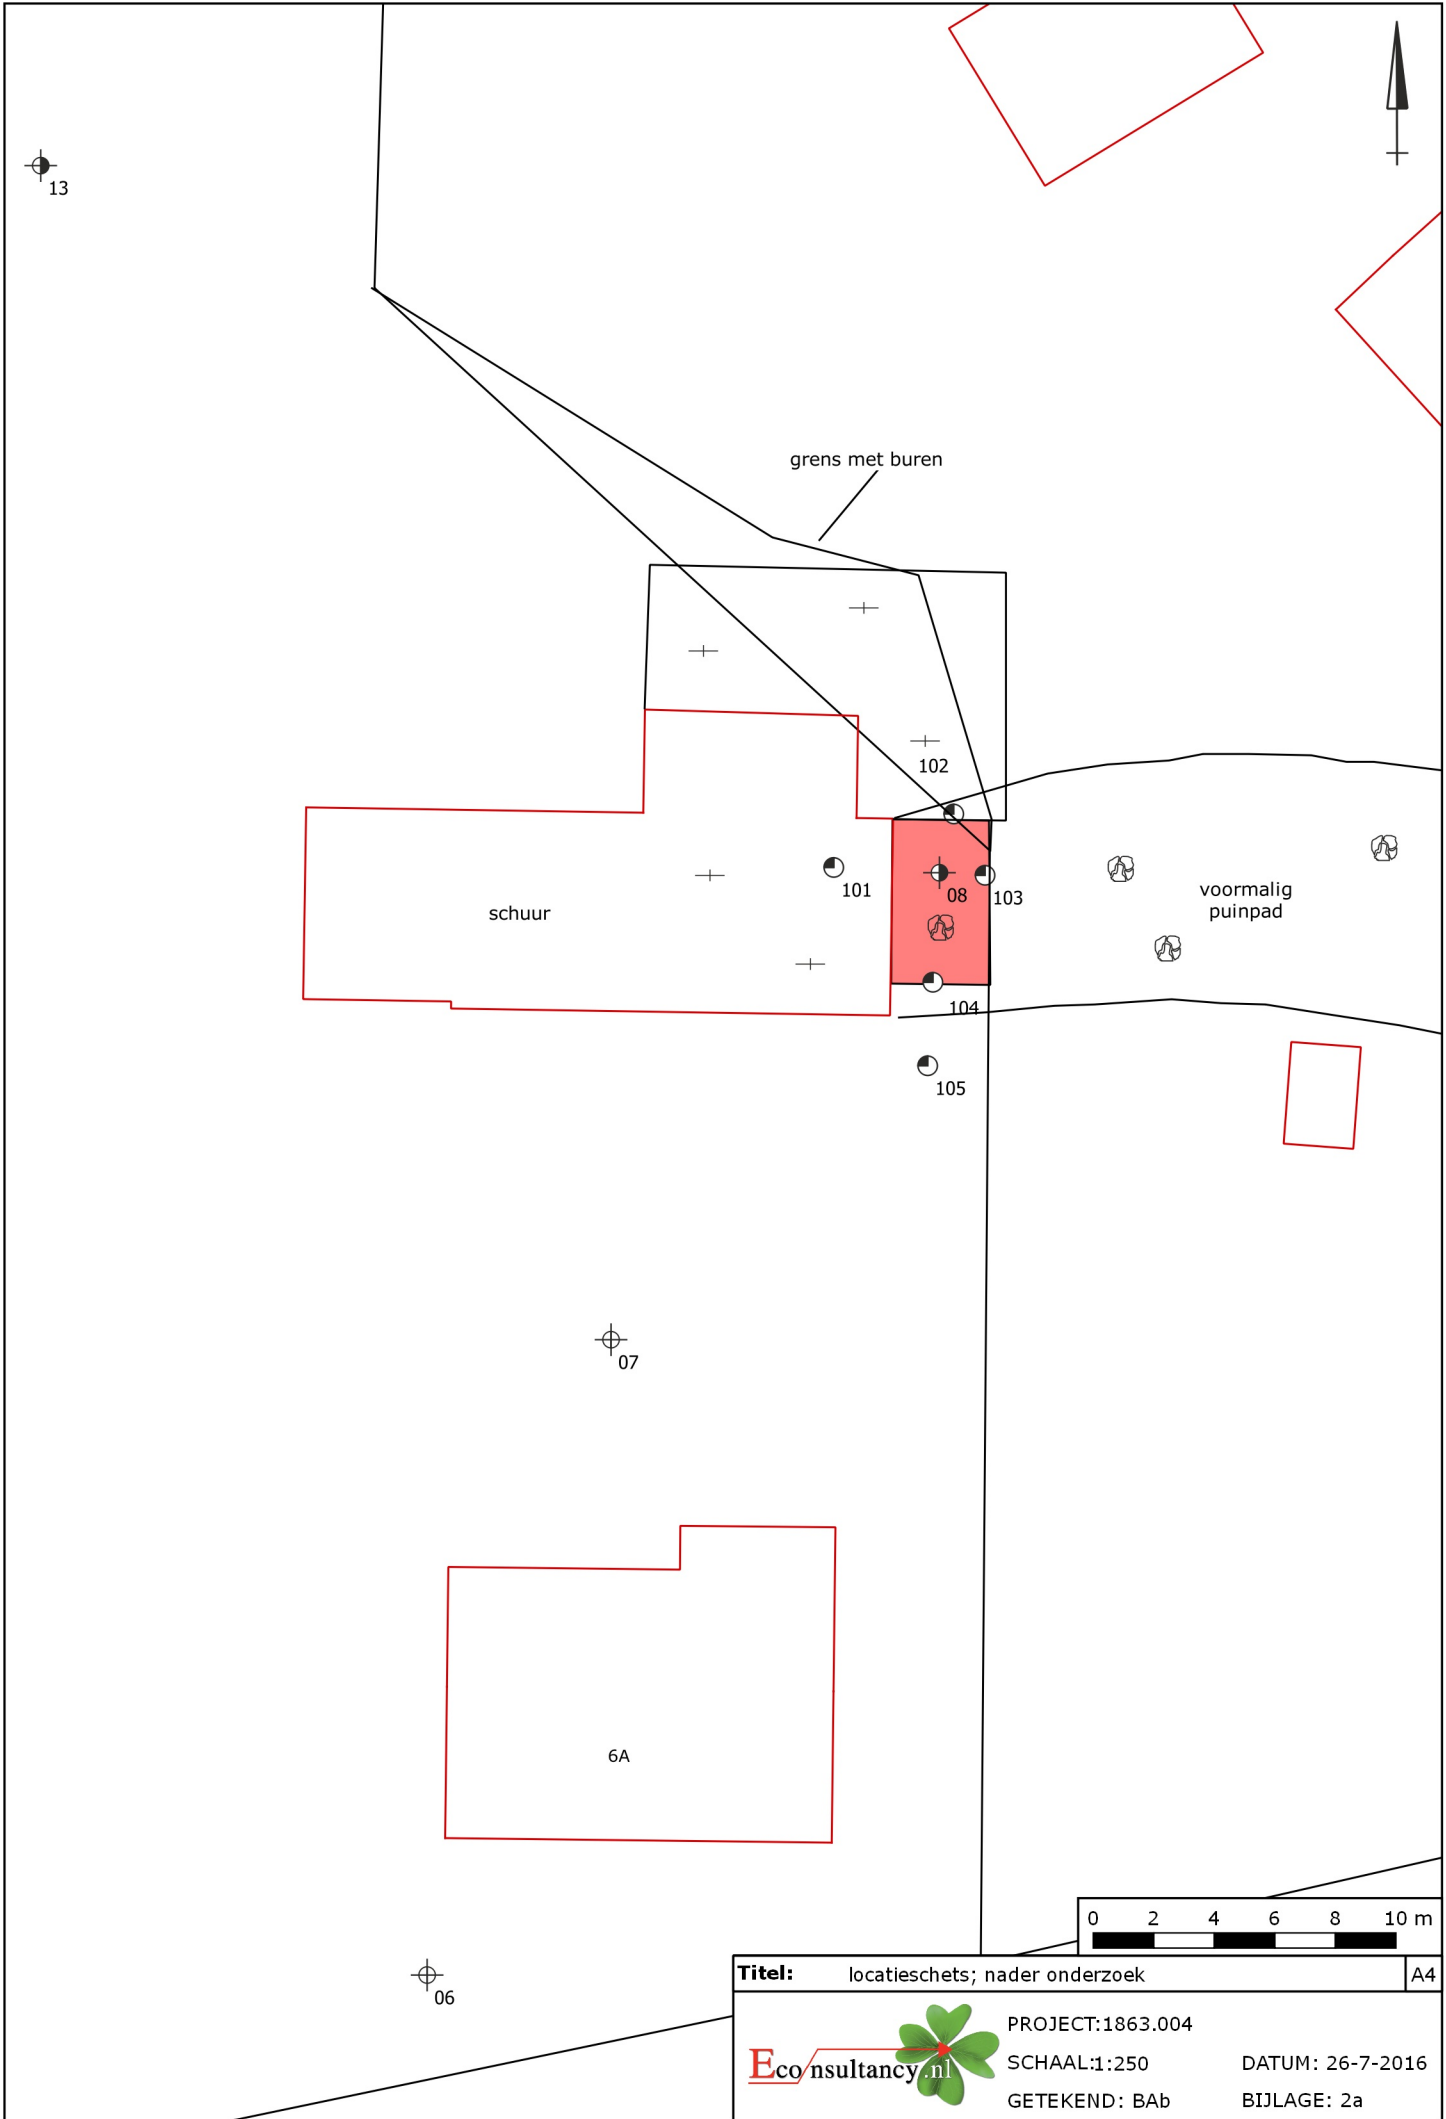
Titel: locatieschets; nader onderzoek		A4

In bijlage 2a is de huidige situatie op een locatieschets weergegeven. Bijlage 2b bevat een foto van de onderzoekslocatie.

In het totaal zijn er met behulp van een edelmanboor 5 boringen tot 1,5 m -mv geplaatst. De boringen zijn globaal in een raster van 3,5 x 3,5 m rond de vermoedelijke kern van de verontreiniging geplaatst. Eén van de boringen is in de kern van de verontreiniging geplaatst ten behoeve van een verticale afperking. Van het opgeboorde materiaal is een boorbeschrijving conform de NEN 5104 gemaakt en zijn er grondmonsters genomen over trajecten van ten hoogste 0,5 m, waarbij bodemlagen met verontreinigingskenmerken of een afwijkende textuur separaat bemonsterd zijn.

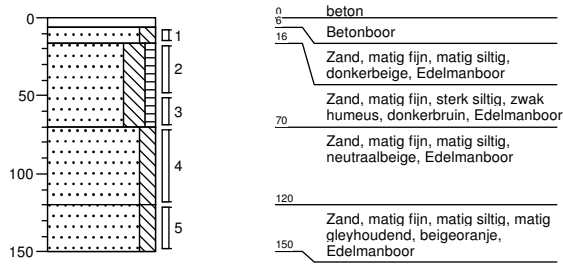
Boring: 101

De bodem bestaat voornamelijk uit matig tot sterk siltig, matig fijn tot matig grof zand. De bovengrond is tot maximaal 1,0 m -mv zwak humeus. De bodem is verder sterk grindig en/of zwak tot sterk gleyhoudend.

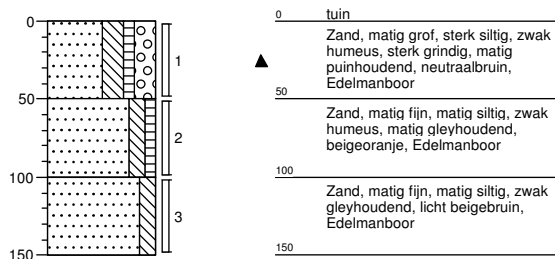
Boring: 103

Boornummer	Einddiepte boring (m -mv)	Traject (m -mv)	Waargenomen verontreinigingen
103	1,5	0,0-0,5	matig puinhoudend
104	1,5	0,0-0,5	matig puinhoudend
