**verkennend bodemonderzoek
Sint Maartensweg 3 te Meterik**

Projectnaam Sint Maartensweg 3 te Meterik
Projectnummer B2319

Status Definitief
Versie 1

Aantal pagina's 10 (exclusief bijlagen)
Datum 18 september 2019

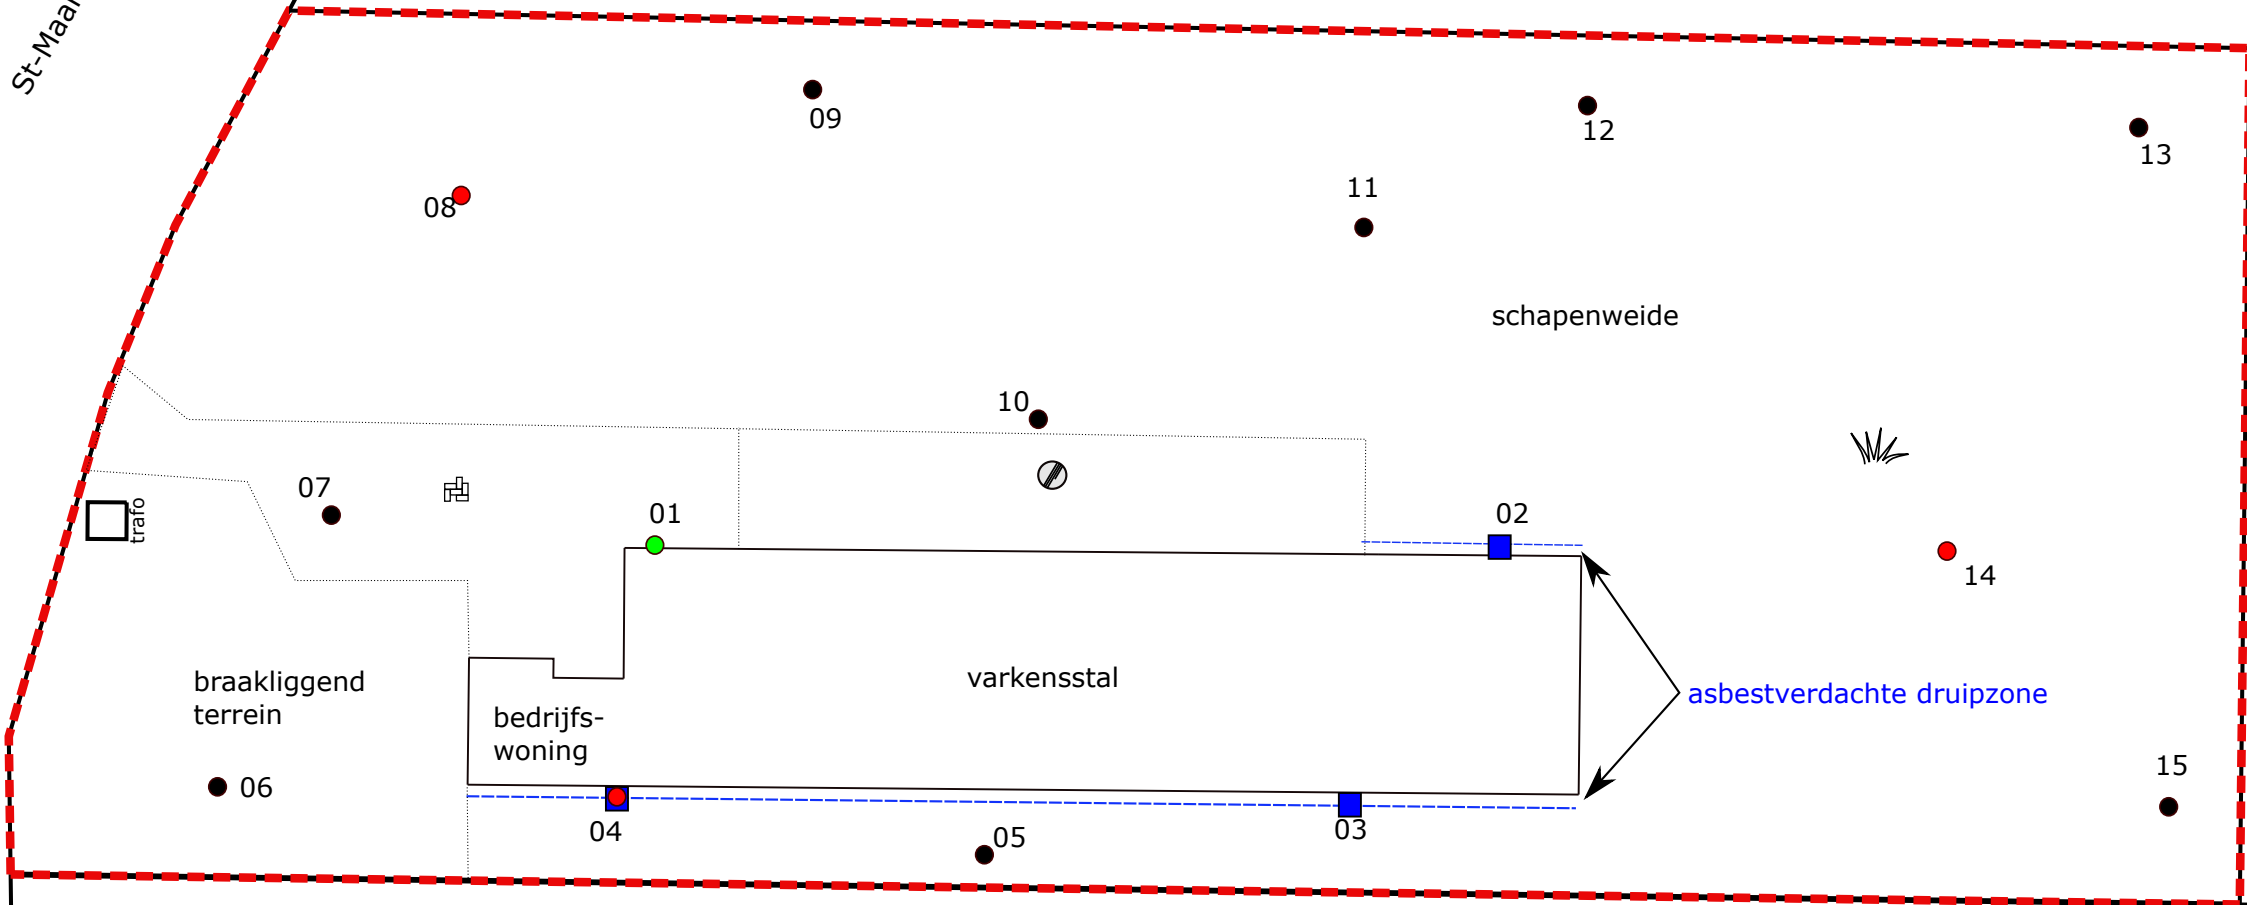
Situatietekening met boorlocaties

- In bijlage 2 is de plaats van de meetpunten in de situatietekening opgenomen.
- Voor de gedetailleerde boorprofielbeschrijvingen per boring wordt verwezen naar bijlage 3.
- In bijlage 6 zijn de veldwerkrapportages opgenomen

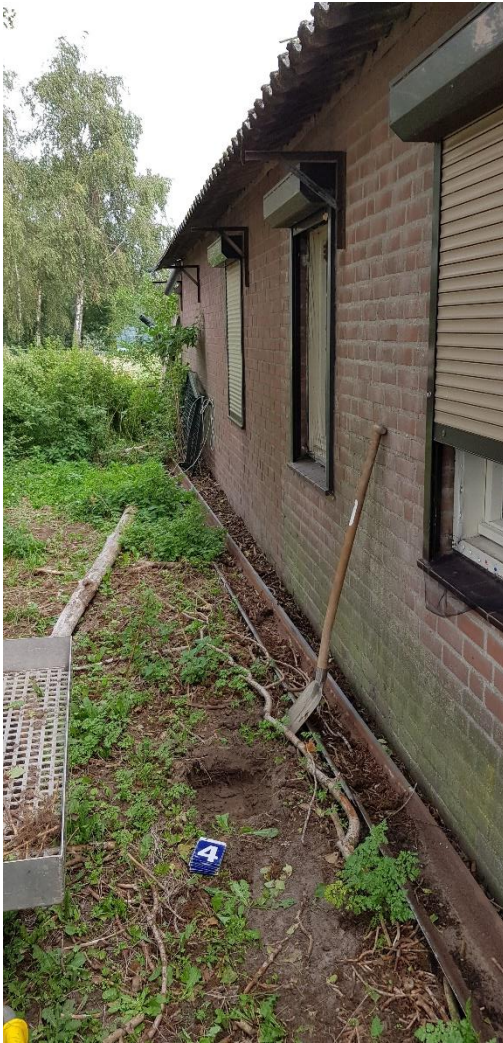
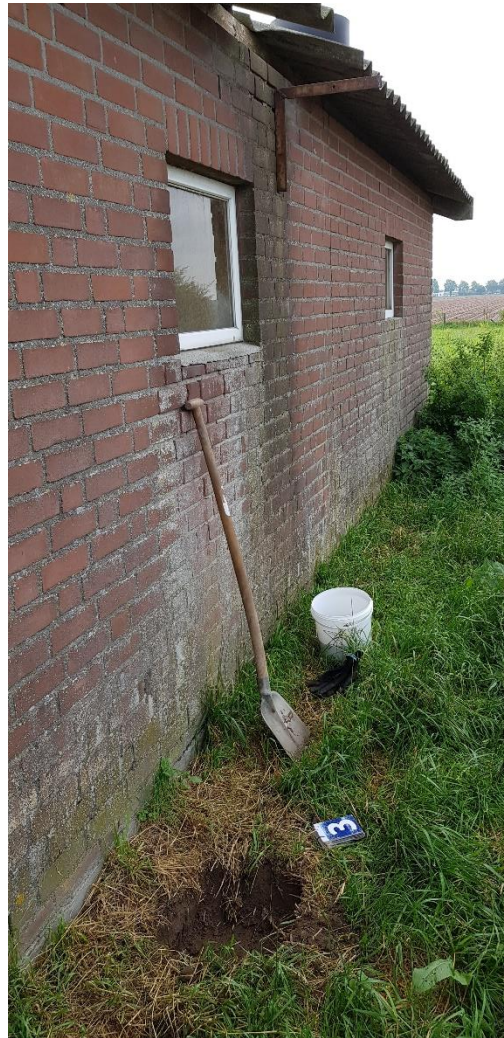
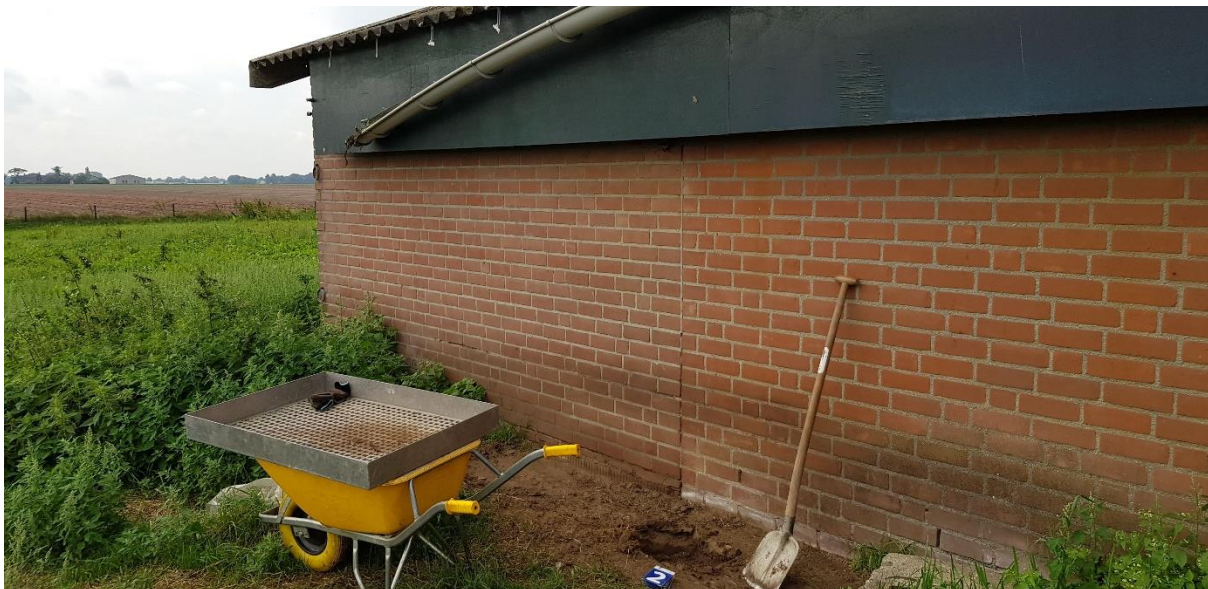
Foto's inspectiegaten en sleuven

Tijdens het graven en zeven van grond uit de inspectiegaten zijn geen asbestverdachte fragmenten aangetroffen.
