RAPPORT
Verkennd asbestonderzoek
(indicatief) in bodem
aan de Speulhofsbaan te Meterik

Opdrachtnummer	: 66051
Soort onderzoek	: Verkennd asbestonderzoek asbest in grond (indicatief)
Adres	: Speulhofsbaan te Meterik
Gemeente	: Horst aan de Maas
Opdrachtgever	: Aeres Milieu bv
Projectadviseur	: ing. B. Peeters
Datum rapport	: 14 maart 2013
Opp. locatie	: ca. 22.000 m ² (gehele locatie)
Coördinaten	: x = 199,188 en y = 385,021

Project
Asbestonderzoek a/d Speulhofsbaan
te Meterik

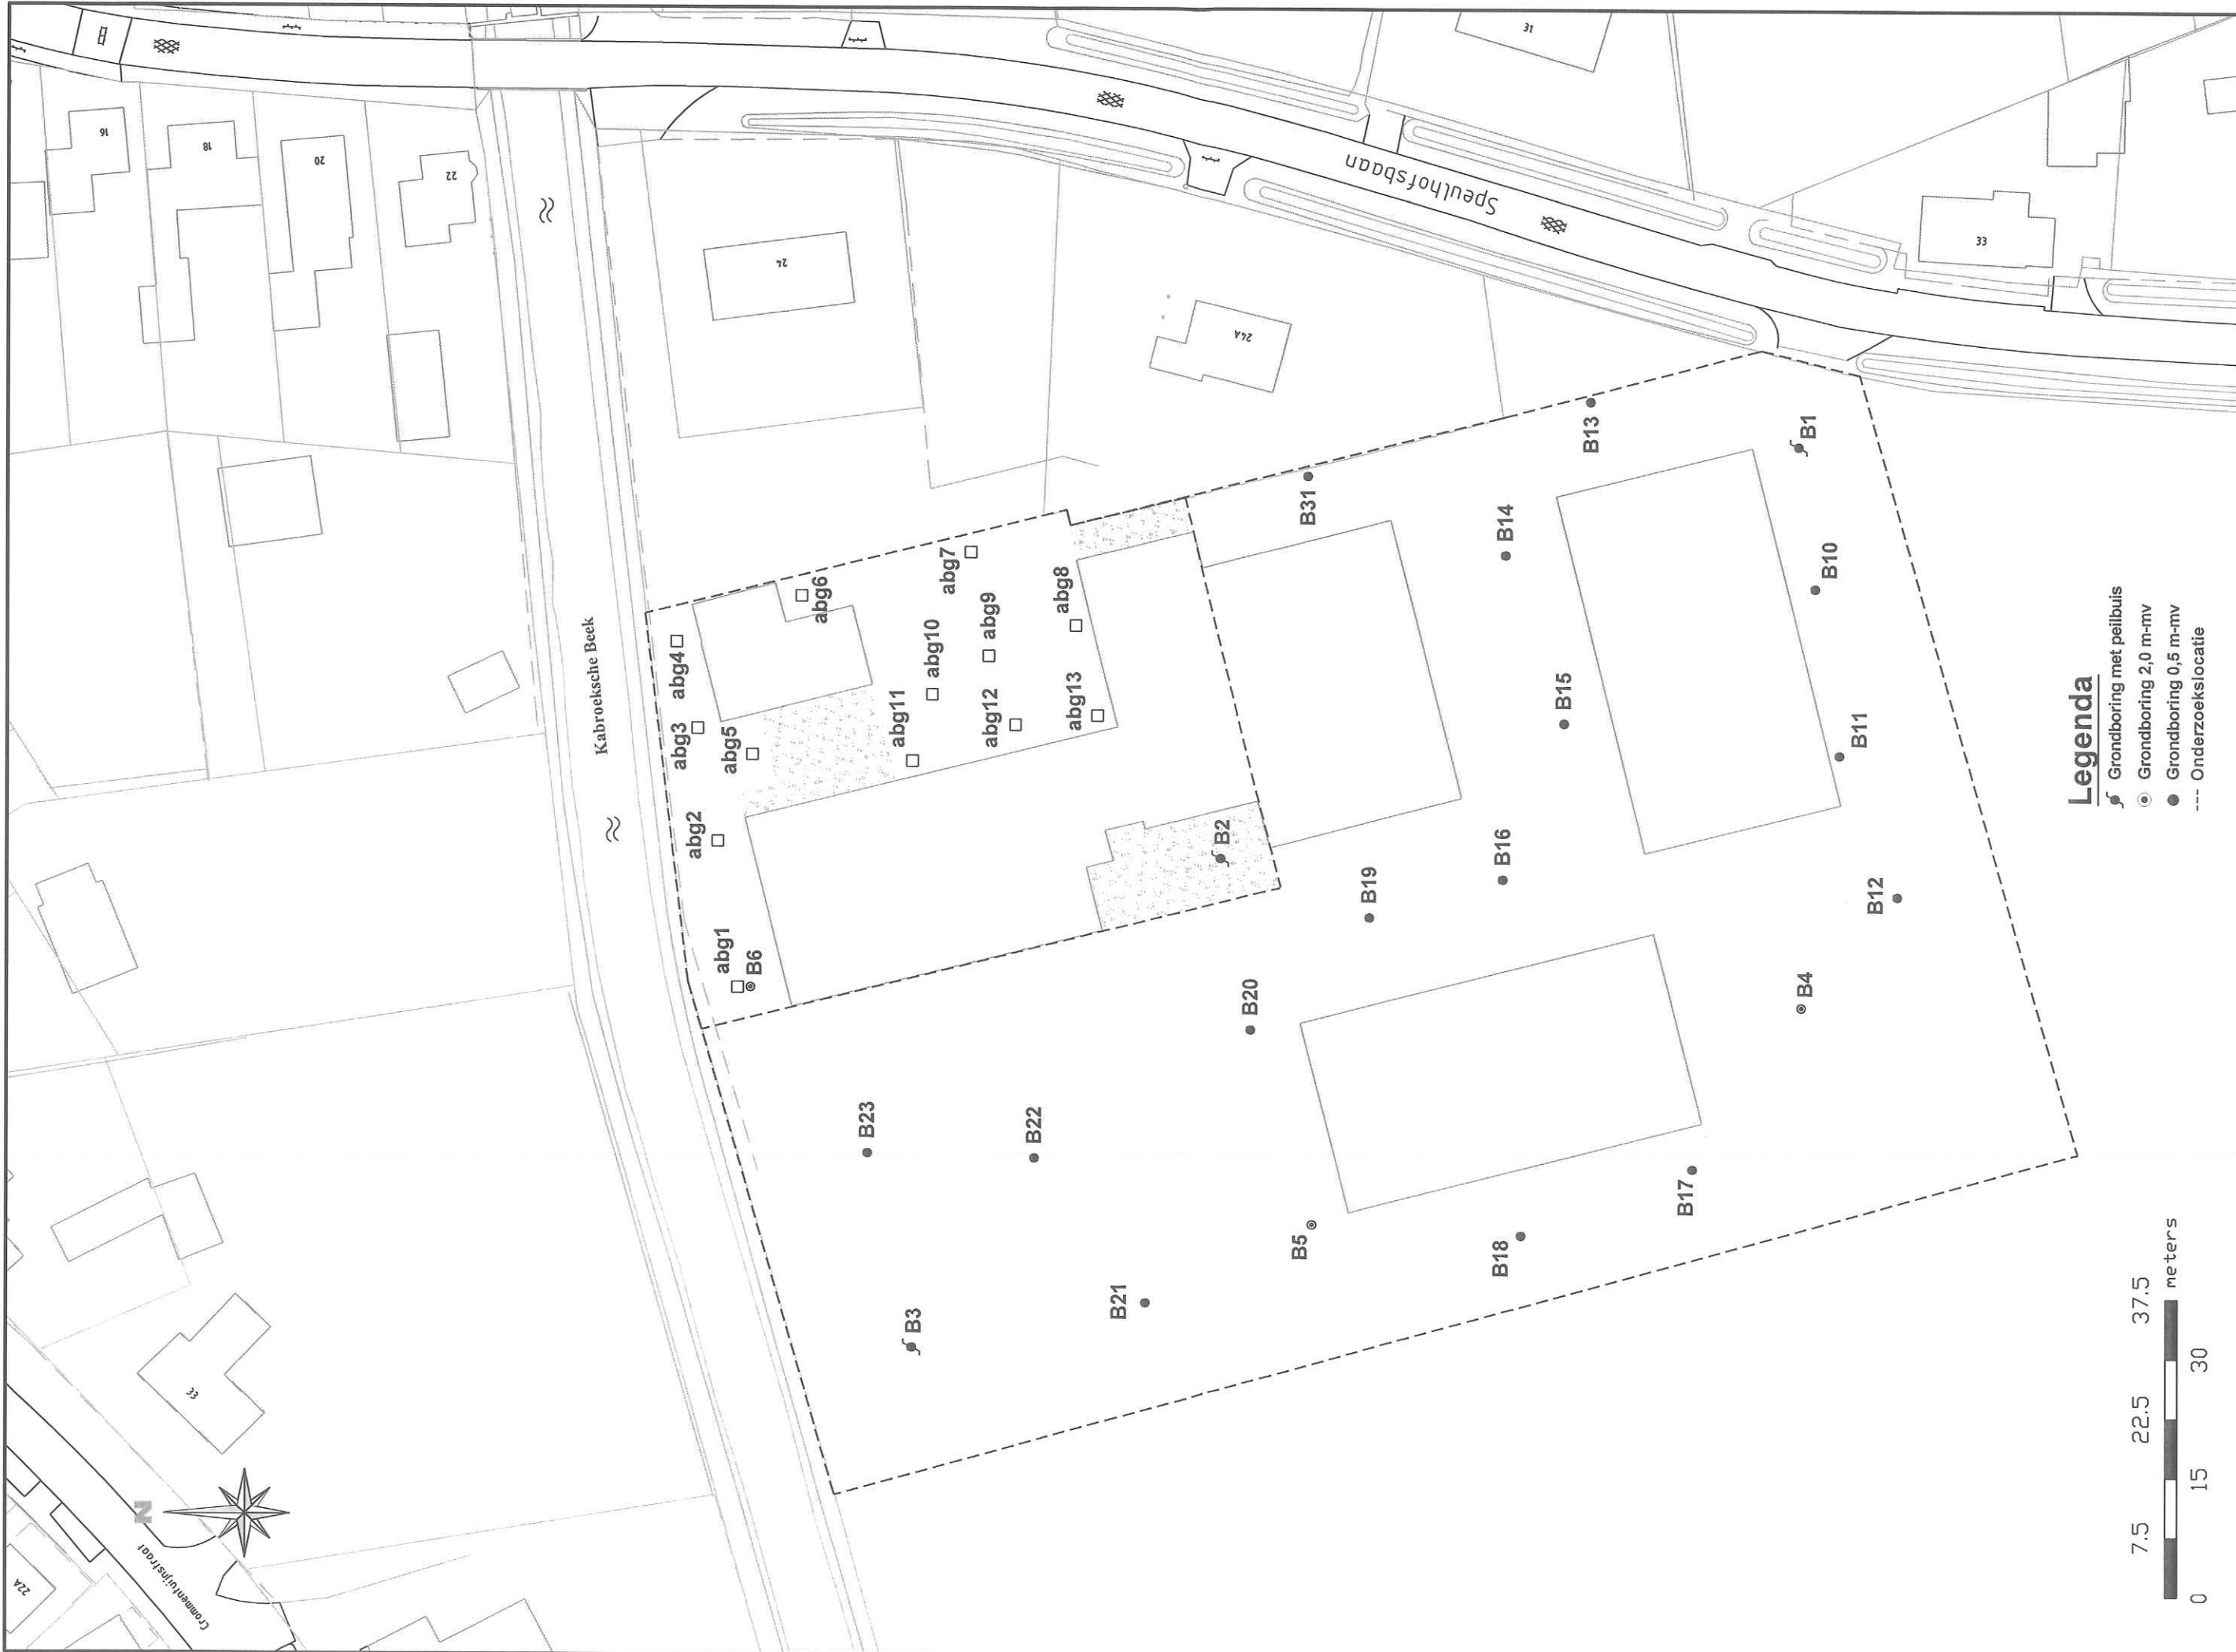
Bijlage 2 : Situatietekening met proefgaten

Vrijwel de gehele locatie is verhard met asfalt, beton of klinkers. Plaatselijk zijn binnen het onverdachte gedeelte puin(bijmengingen) aangetroffen. Ter plaatse van het verdachte gedeelte is in vrijwel alle asbestgaten een puinlaag aangetroffen. Voor de complete boorbeschrijvingen wordt verwezen naar bijlage 3.

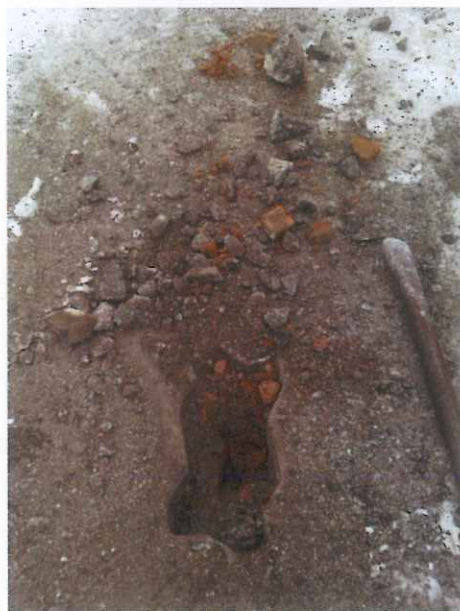
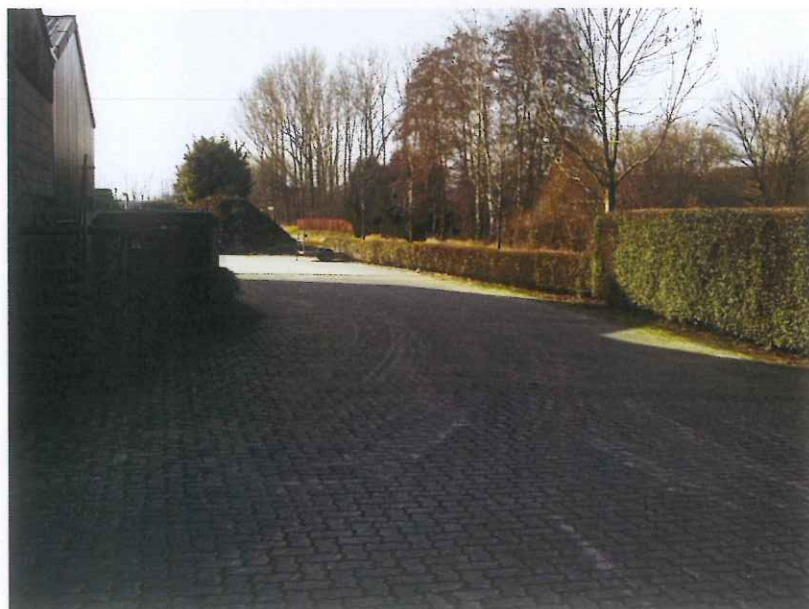
Bijlage 4 : Fotorapportage

Een maaiveldinspectie was op vrijwel de gehele locatie niet mogelijk vanwege de aanwezigheid van een verharding. Ter plaatse waar geen verharding aanwezig was, zijn visueel geen asbestverdachte materialen waargenomen. In de uitkomende grond en puin zijn tevens geen asbestverdachte materialen aangetroffen.

Wel wordt opgemerkt dat, gezien de heterogeniteit van asbest in de bodem, het niet uit te sluiten is dat bij de saneringswerkzaamheden of verdere grondwerkzaamheden alsnog asbestdelen aangetroffen worden. Geadviseerd wordt daarom alert te blijven op de aanwezigheid van (plaatselijke) asbestverontreinigingen.
