**RAPPORT**  
**Actualiserend Vooronderzoek**  
**Molenstraat (ong.), Swolgen**

**Opdrachtgever**  
BRO  
Industriestraat 94  
5931 PK Tegelen

**Projectnummer**  
Aeres Milieu projectnummer AM17488

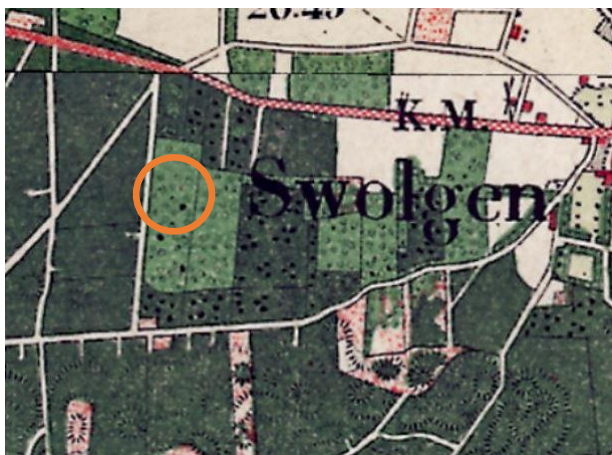
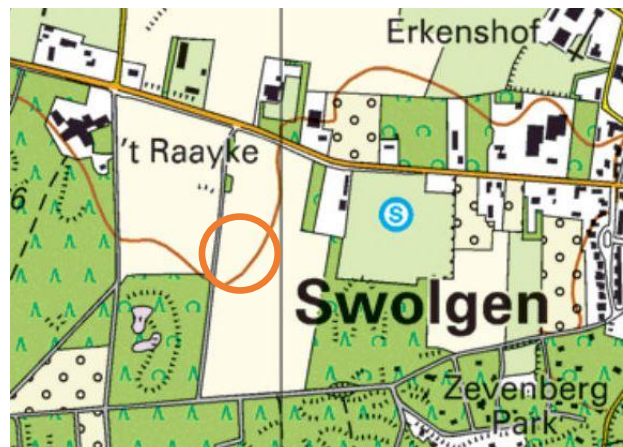
Afbeelding 2: geraadpleegde historische kaarten (bron kaarten: topotijdreis.nl)

In het kader van het vooronderzoek is historisch kaartmateriaal bestudeerd. Uit het geraadpleegde kaartmateriaal uit 1900, 1940, 1980 en 2010 is geen bebouwing waarneembaar op de onderzoekslocatie.

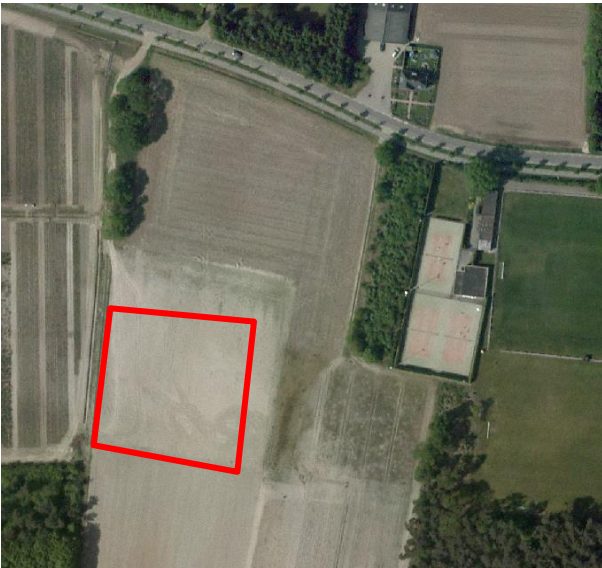
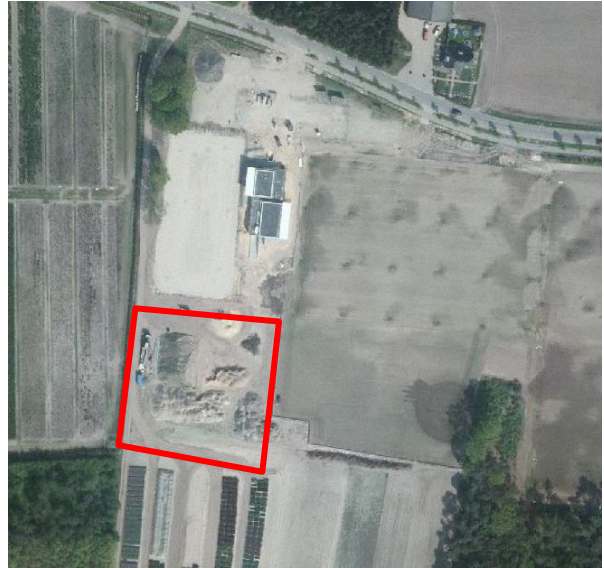
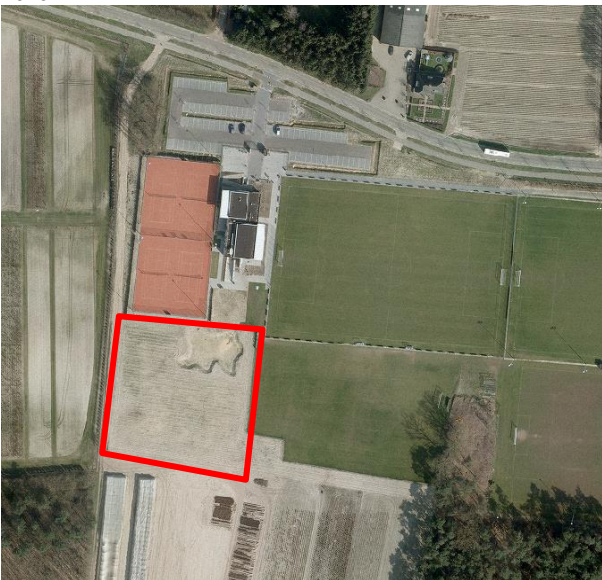
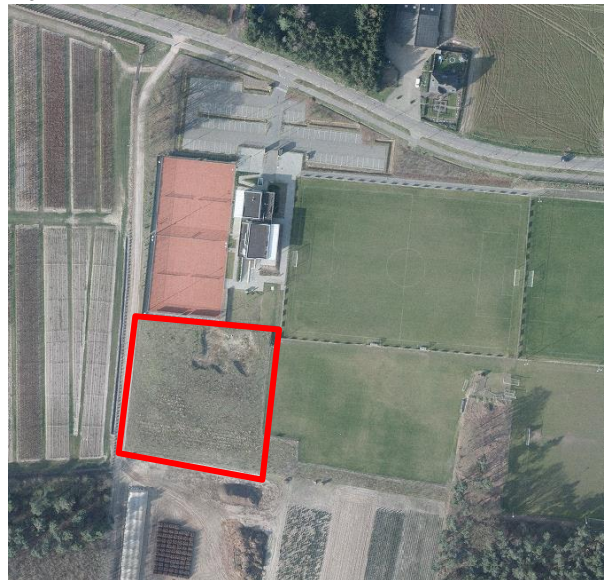
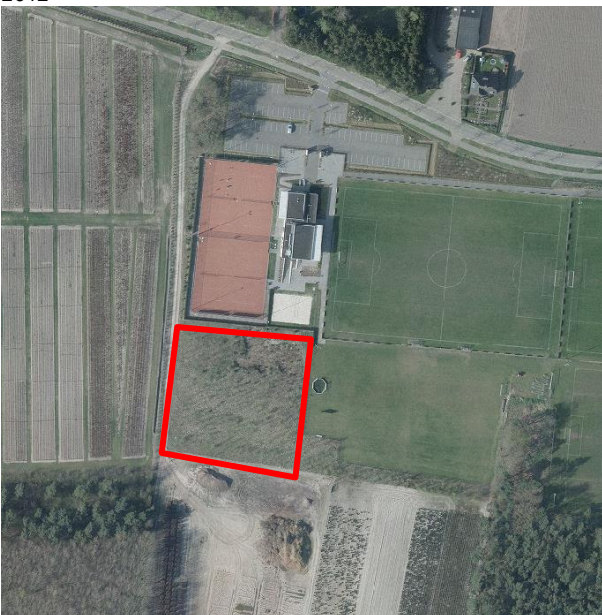
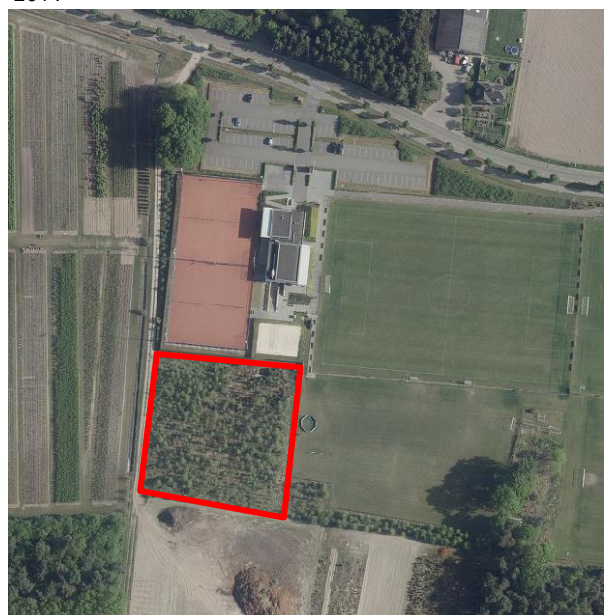
Afbeelding 3: geraadpleegde luchtfoto's (bron: provincie Limburg)

Op de geraadpleegde luchtfoto's uit de periode 2010 – 2017 is te zien dat in 2010 de onderzoekslocatie en de omliggende terreinen nog in gebruik zijn als agrarisch bouwland. In 2011 is het gebied in ontwikkeling en worden de ten noorden en oosten van de onderzoekslocatie gelegen tennisbanen, voetbalveld en clubgebouw met parkeerterrein aangelegd. Ter plaatse van de huidige onderzoekslocatie zijn enkele gronddepots zichtbaar, waarschijnlijk afkomstig van de bouwwerkzaamheden. Op de luchtfoto uit 2012 is de aanleg van de aangrenzende tennisbanen en voetbalveld voltooid. Op de huidige onderzoekslocatie is een net aangelegde Wadi zichtbaar. De foto's uit 2014, 2015 en 2017 geven een ongewijzigde situatie weer.

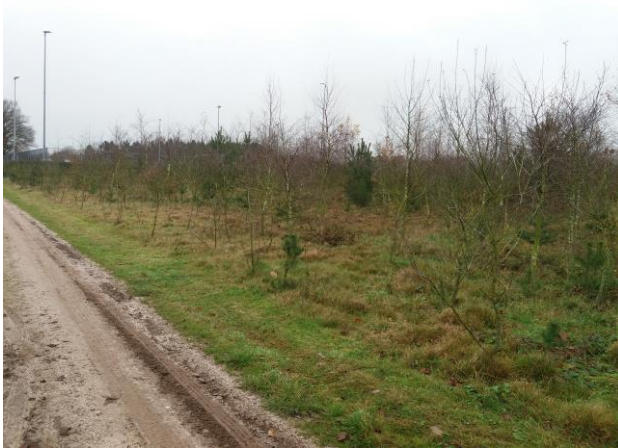
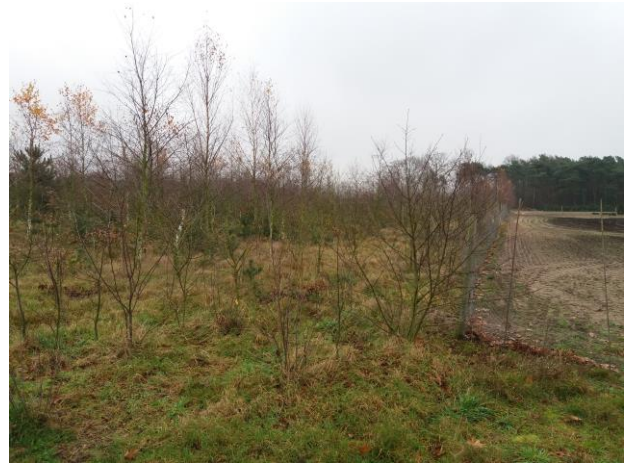
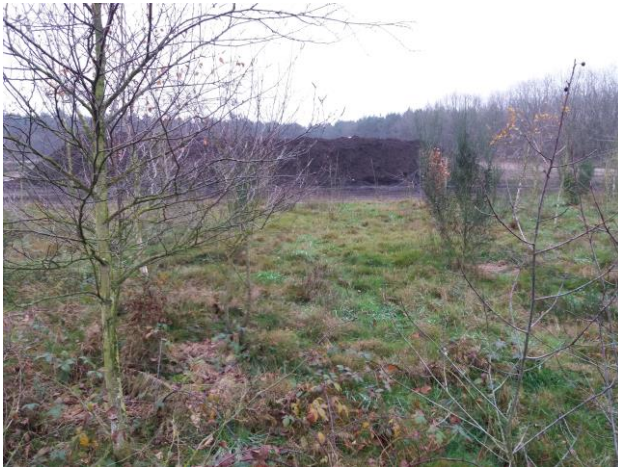
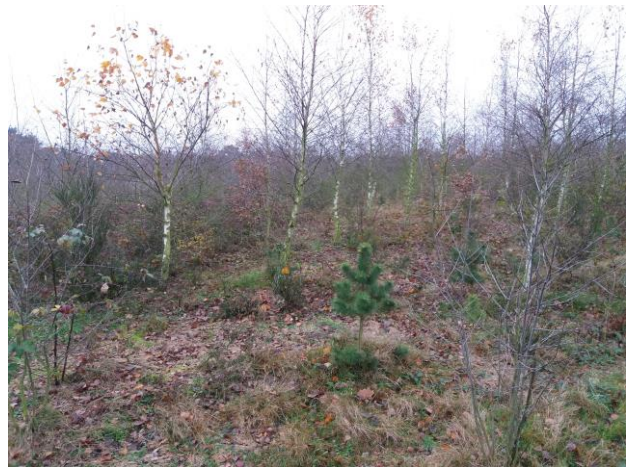
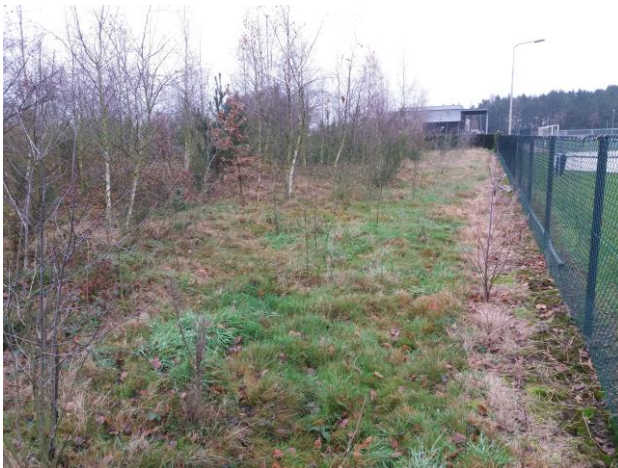
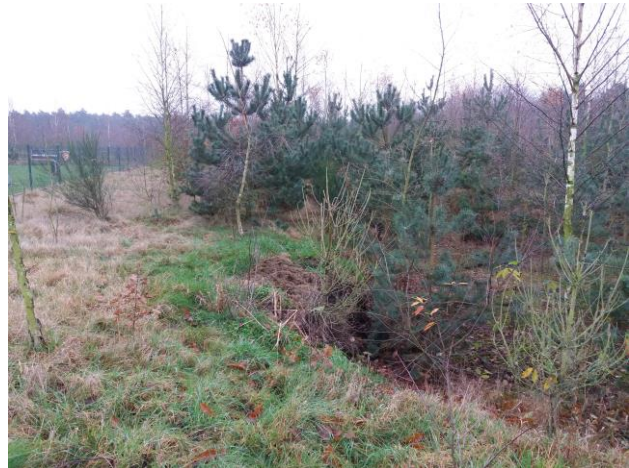
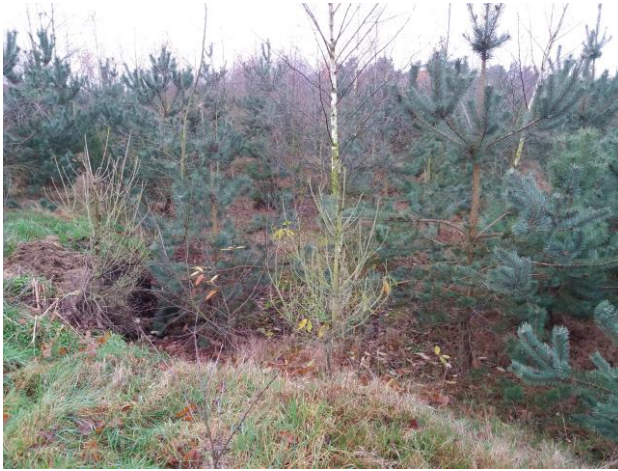
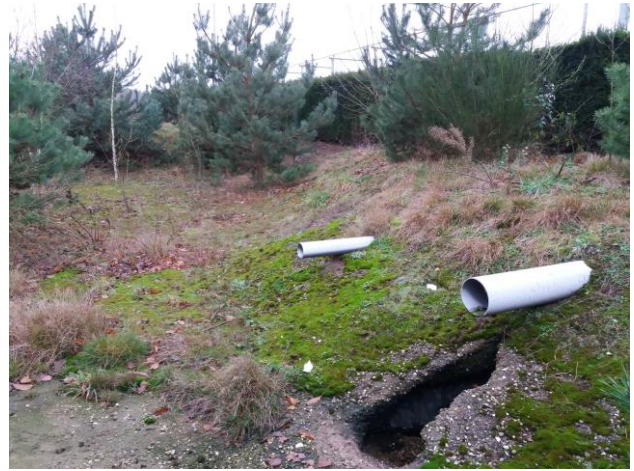
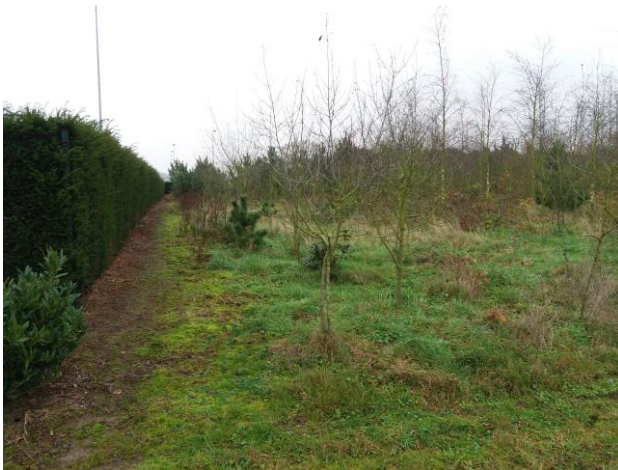
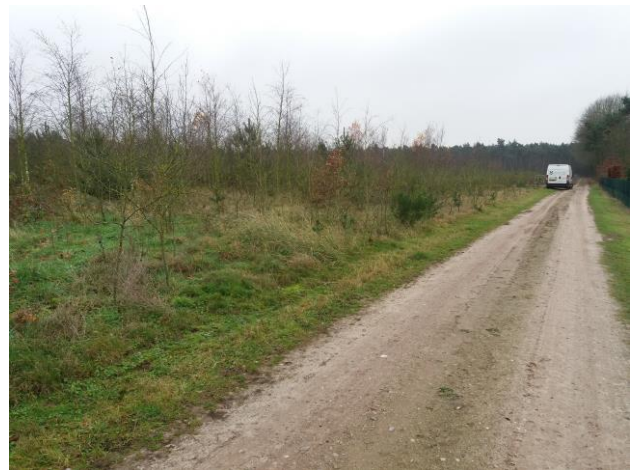
De onderzoekslocatie is onbebouwd en begroeid met verwilderde jonge bomen en struiken. In de noordoosthoek van de onderzoekslocatie ligt een Wadi met een oppervlakte van circa 300 m<sup>2</sup>.

Er zijn geen waarnemingen gedaan die wijzen op de aanwezigheid van bodemverontreinigingen of bronnen van verontreinigingen. Ter plaatse zijn geen brandstoftanks aangetroffen. Op het terrein zijn geen asbestverdachte materialen aangetroffen. Een fotoreportage van de onderzoekslocatie is opgenomen in bijlage 2.
