Actualiserend vooronderzoek
NEN 5725
Bertus Aafjesstraat Swolgen

Aeres Milieu Projectnummer : AM20520
Status rapport : Definitief (versie 1)
Datum : 1 maart 2021

Opdrachtgever : BRO
Industriestraat 94
5931 PK Tegelen

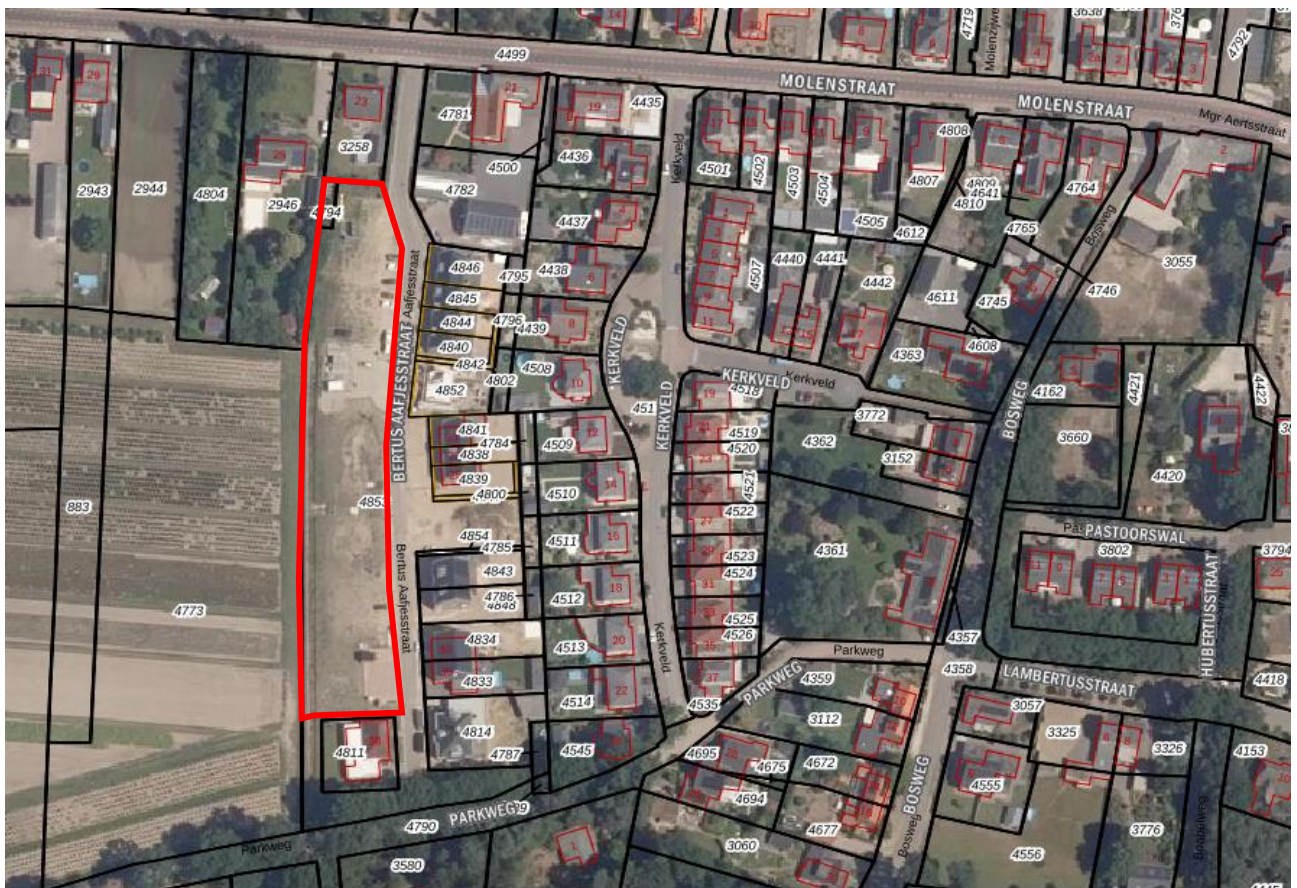
Afbeelding 1: begrenzing onderzoekslocatie (bron luchtfoto: PDOKviewer)

De onderzoekslocatie ligt in de bebouwde kern van Swolgen. Kadastraal is de locatie bekend als Meerlo sectie B nummer 4853 (ged.). De coördinaten volgens het R.D. stelsel zijn $X = 205.395 / Y = 389.403$. Zie bijlage 1 voor een kadastrale kaart. Op onderstaande luchtfoto is de begrenzing van de onderzoekslocatie weergegeven.

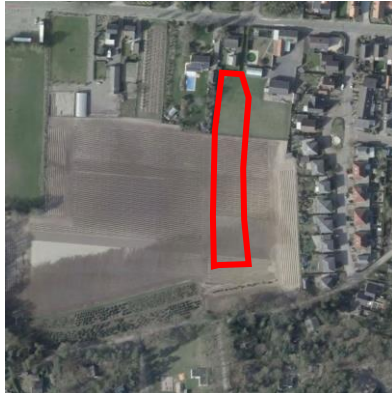
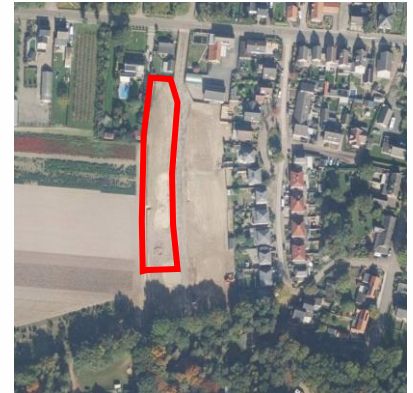
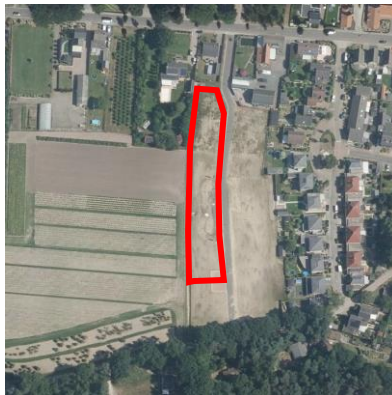
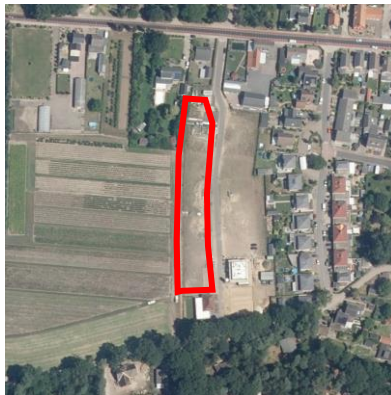
Afbeelding 2: geraadpleegde luchtfoto's (bron luchtfoto's: topotijdreis.nl)

In het kader van het vooronderzoek zijn luchtfoto's bestudeerd van de periode 2015 tot 2019 (meest recente luchtfoto). Uit de luchtfoto's is af te leiden dat de onderzoekslocatie tot circa 2017 bestond uit tuin, grasland en akkerland. Op de luchtfoto van 2017 is waar te nemen dat de onderzoekslocatie en het oostelijk aangrenzende terrein bouwrijp is gemaakt. Vanaf de Molenstraat wordt een toegangsweg naar het plangebied aangelegd. In 2018 blijft de situatie nagenoeg ongewijzigd. Op de luchtfoto van 2019 zijn ten zuiden van de locatie de eerste twee woningen in aanbouw.

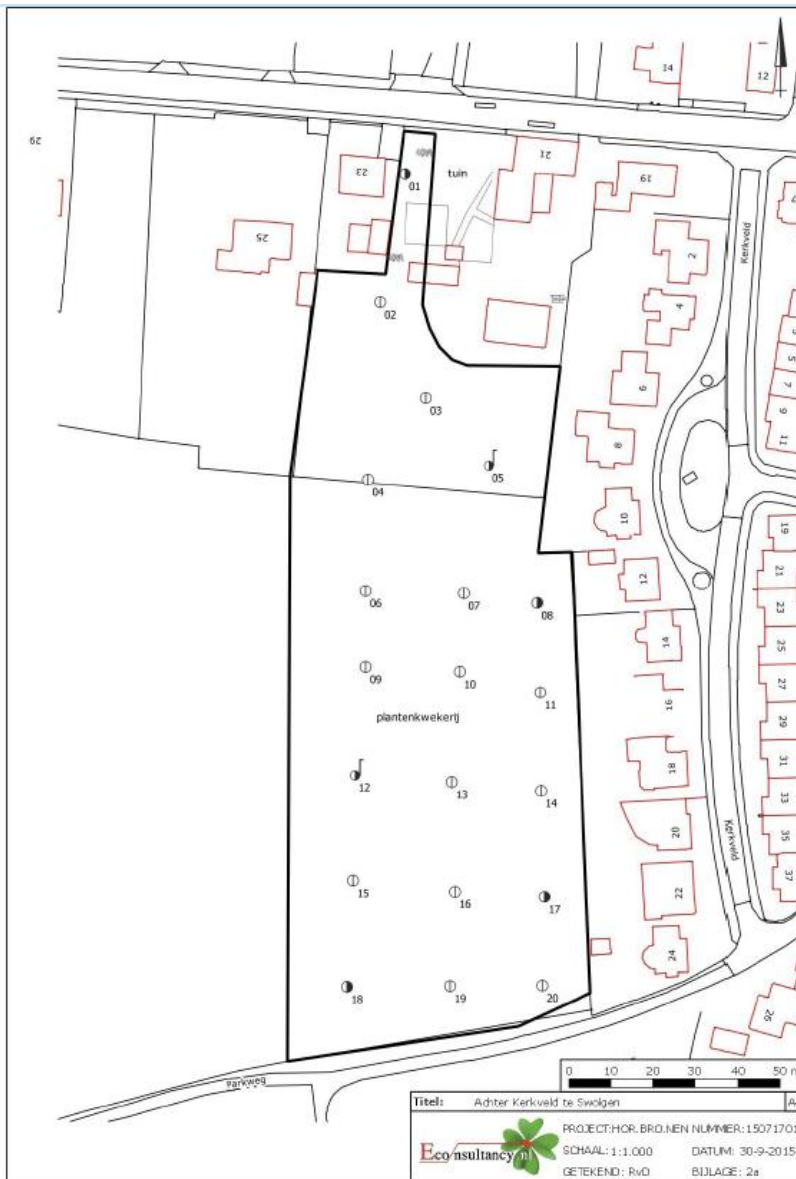
Tabel 2.3: Overzicht uitgevoerde bodemonderzoeken

De bodem bestaat voornamelijk uit zwak siltig, matig fijn zand. De bovengrond is bovendien zwak humeus en de ondergrond is plaatselijk matig gleyhoudend. In het opgeboorde materiaal zijn zintuiglijk geen verontreinigingen waargenomen. Tijdens de veldwerkzaamheden zijn op het maaiveld van de onderzoekslocatie, alsmede in de bodem, geen asbestverdachte (plaat)materialen aangetroffen.

In de bovengrond en ondergrond zijn geen verontreinigingen geconstateerd. Het grondwater is licht verontreinigd met barium en/of cadmium.
