VOORONDERZOEK

Legert 14 Swolgen

kenmerk HMB B.V.: 24238001H

datum rapport: 22 mei 2024

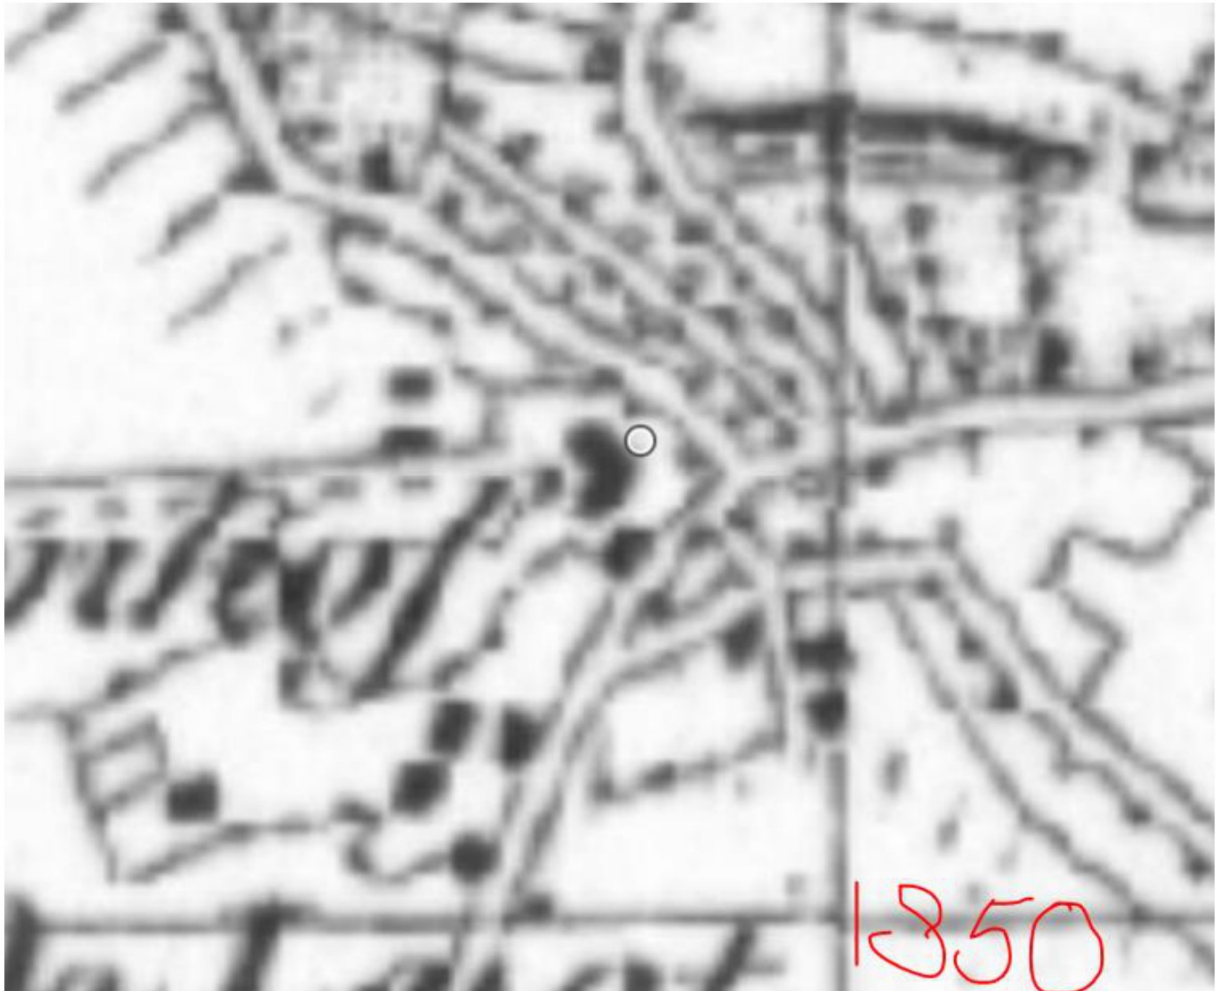
1.4 Topott

Uit oude topografische kaarten blijkt dat al vóór 1900 bebouwing op het terrein aanwezig was. In de loop der jaren wijzigen de contouren van de bebouwing op de onderzoekslocatie enkele keren. Op topografische kaarten en luchtfoto's vanaf het eind van de twintigste eeuw wijzigen de bebouwingscontouren en het gebruik van de onderzoekslocatie niet meer noemenswaardig. Door het langdurig gebruik van de locatie en de bouw- en sloopwerkzaamheden op het terrein, is er een risico dat door de jaren heen verontreiniging van de bodem heeft plaatsgevonden. Dit dient in kaart gebracht te worden in een verkennend bodemonderzoek.

Bebouwing mogelijk vroeger dan 1850 aanwezig op locatie. -> Decennialang hu
gebruik

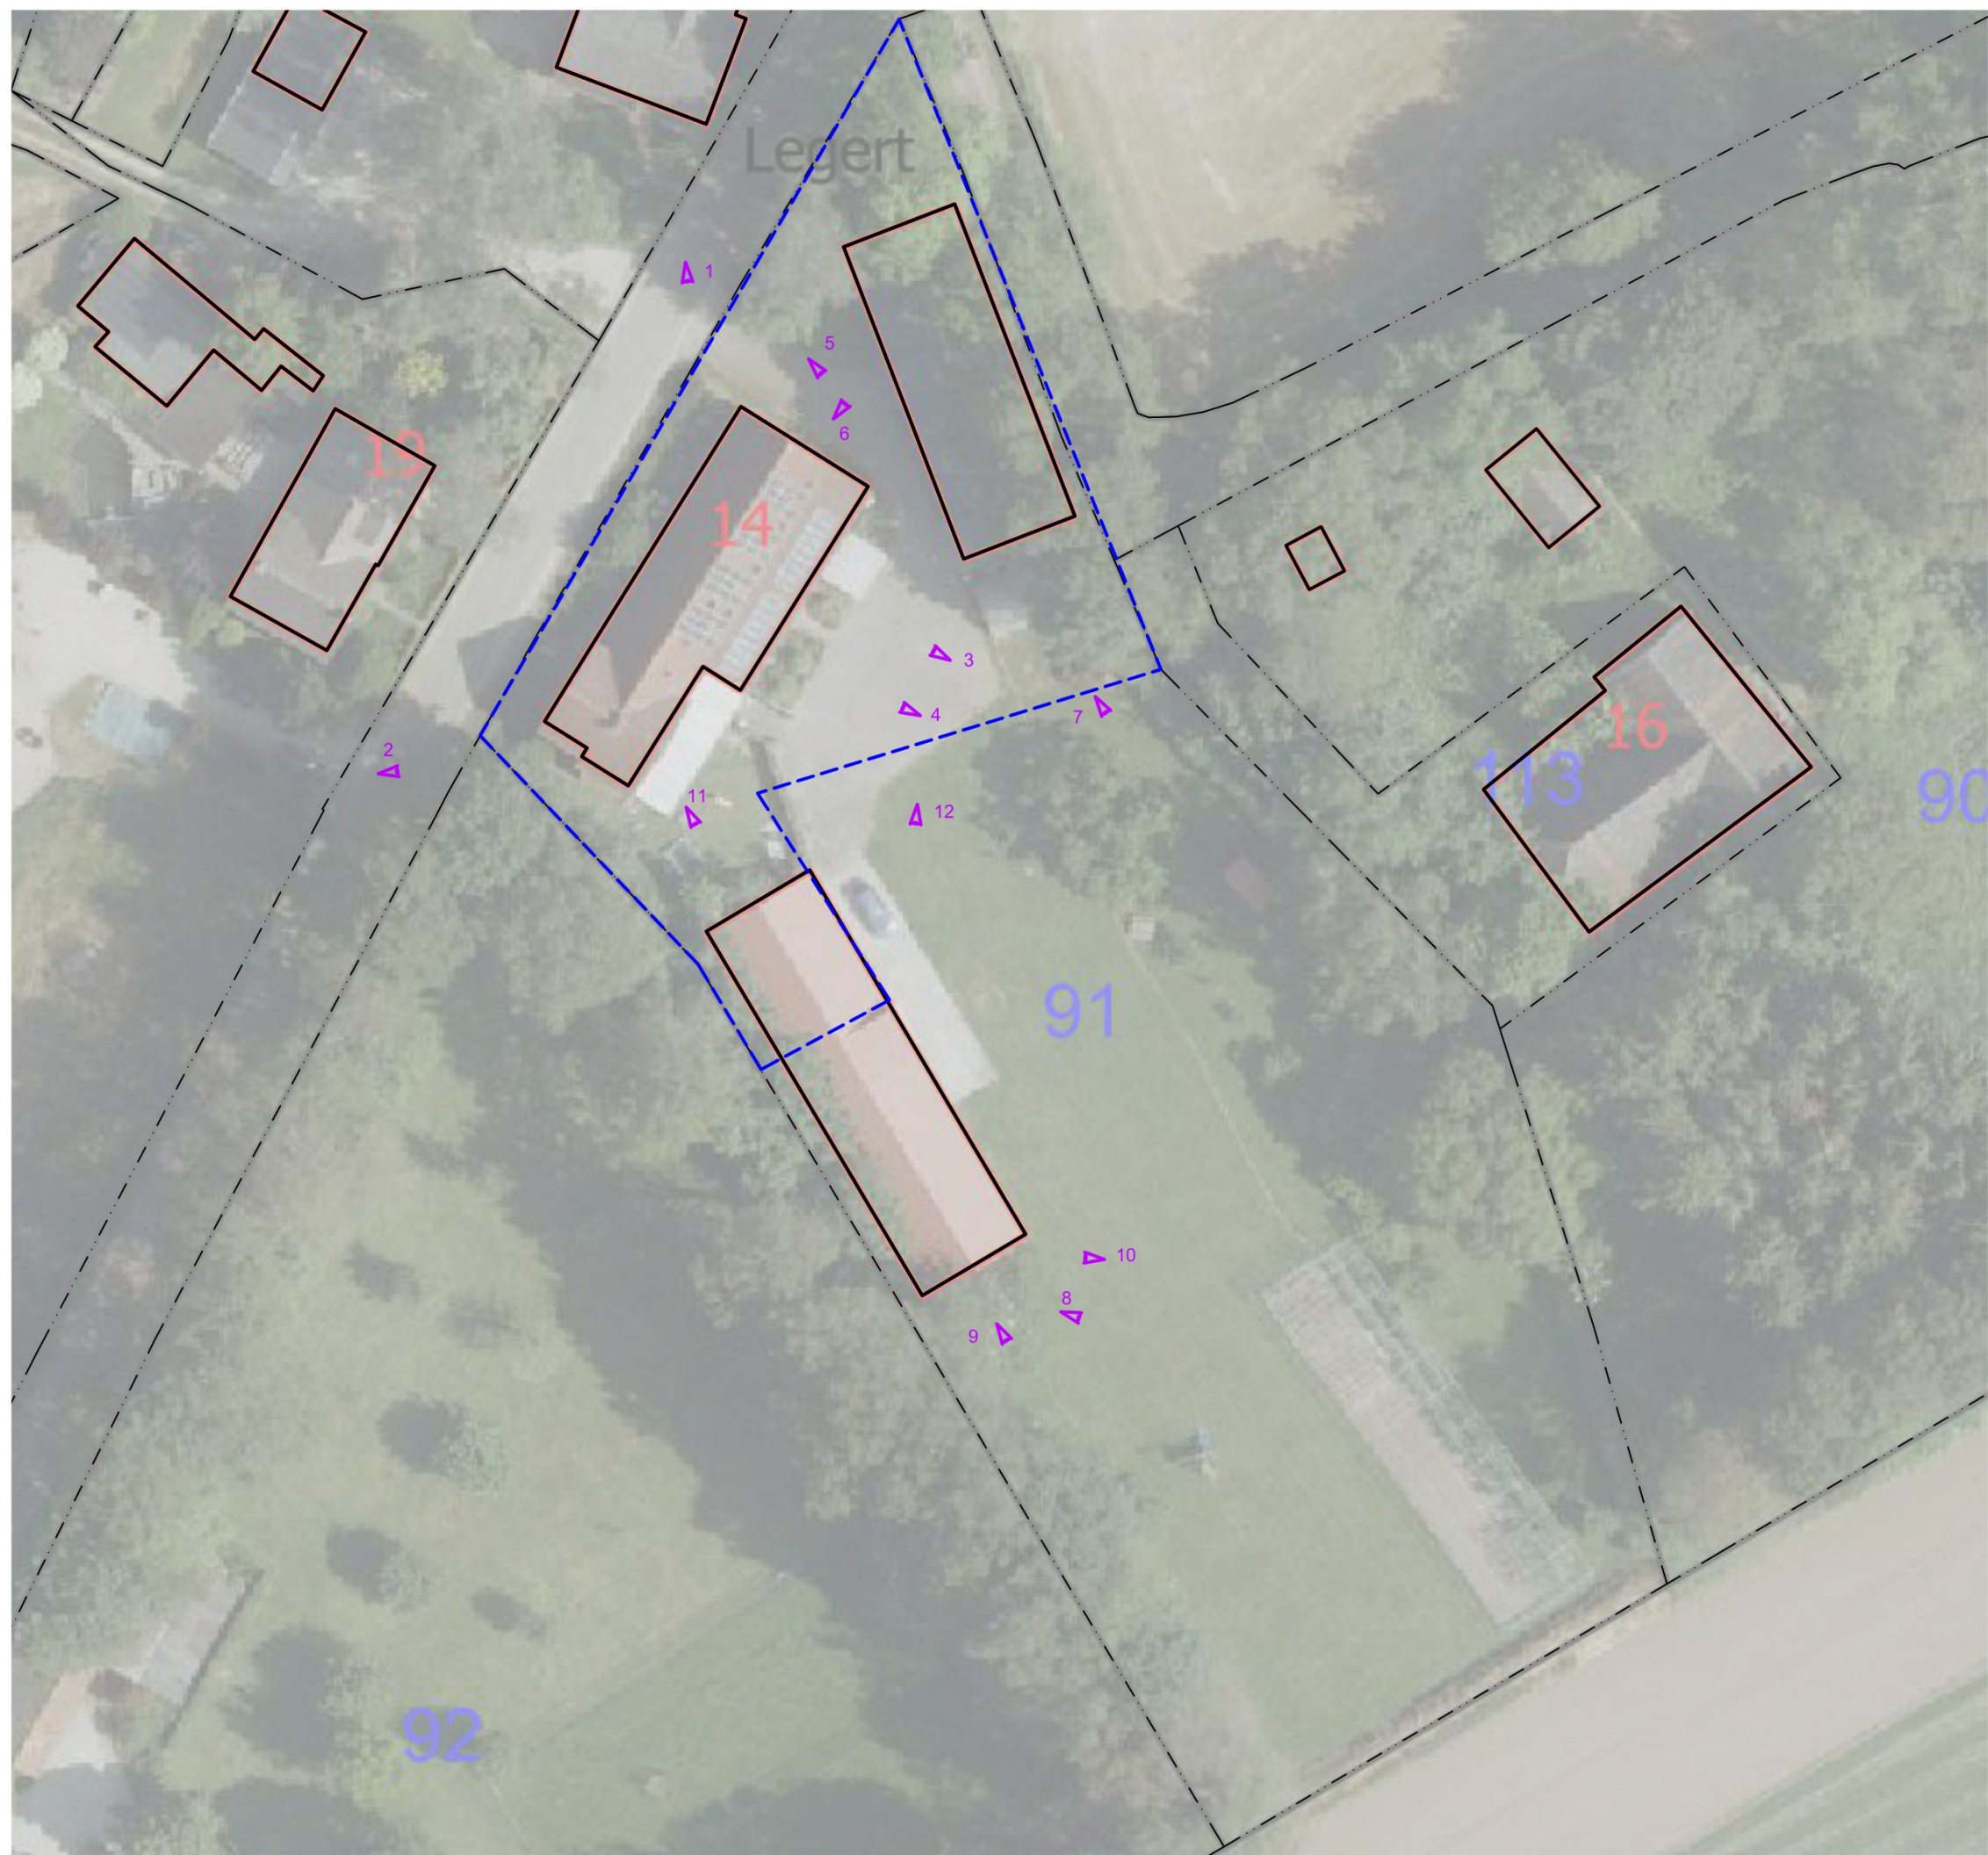
Projectnaam: Legert 14 te Swolgen					
Type: Vooronderzoek					
Omschrijving: Situatietekening					
Projectnr: 24238001H	Bestandsnaam: tek01_24238001H				
Formaat: A3	Getekend:	Datum: 16-05-2024	Tekeningnr: 1	Versie: Definitief	
Schaal: 1:500

De onderzoekslocatie wordt gevormd door het perceelsgedeelte – circa 1.500 m² – aan de Legert 14 te Swolgen waarvoor de bestemming/functie gewijzigd dient te worden. Enkele (topografische) gegevens van de onderzoekslocatie zijn weergegeven in tabel 1.

- Boring tot 0,5 m-mv
- Boring tot 2,0 m-mv
- Peilbuis
- 25 Huisnummer
- Onderzoekslocatie
- Bebouwing (buitenmuur)
- Perceelsgrens (Kadaster)
- Topografie
- Begrenzing water
- ▲ Foto: opnamerichting en nummer

Onderzoekslocatie (1.500 m²)				
Verdachte niet-lijnvormige locatie, diffuse bodembelasting, heterogeen verdeelde verontreiniging (VED-HE-NL)				
Veldonderzoek			Laboratoriumonderzoek	
Aantal boringen en peilbuizen			Aantal (meng)monsters	
Proefgat tot 0,5 meter in de verdachte laag	waarvan boring tot onderzijde van de verdachte laag met een maximum van 2 meter	waarvan boring met peilbuis	Grond (verdachte laag)	Grondwater
9	2	1	3 Standaardpakket bodem ⁵ 2 Asbest (in grond, fijne fractie (<20 mm))	1 Standaardpakket grondwater ⁶
