# Schatberg

**Titel:** Ruimtelijke onderbouwing 'family entertainment center'  
Schatberg, Midden Peelweg 5 te Sevenum, gemeente Horst aan de Maas

# ***Landschaps- en waterplan*** ***in het kader van*** **Omgevingsvergunning voor** ***Family entertainment center***

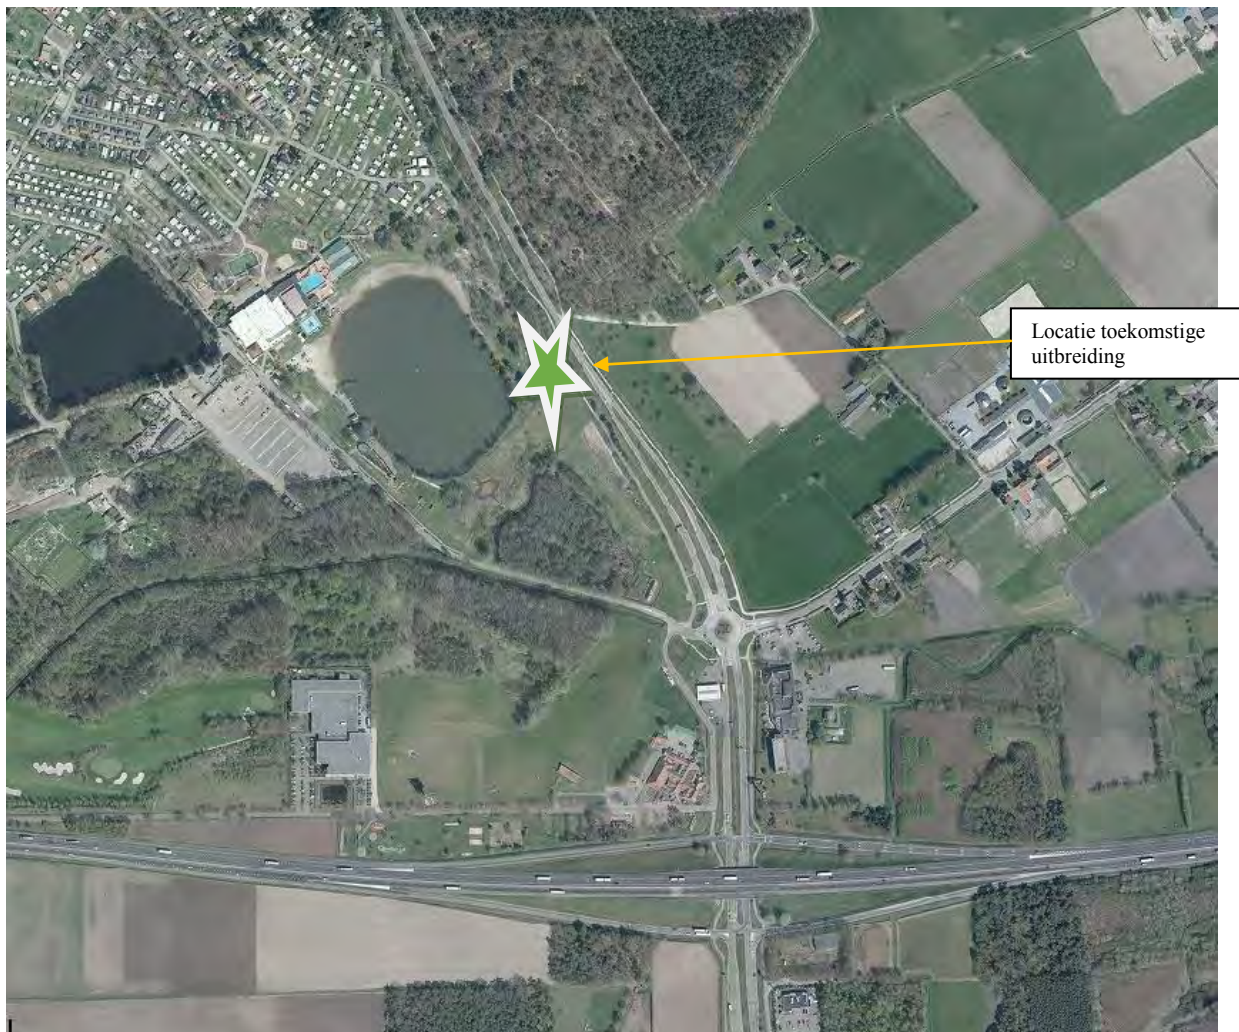
*Figuur 1 Locatie toekomstige uitbreiding*

Locatie en actuele situatie staat in figuur 1 weergegeven.

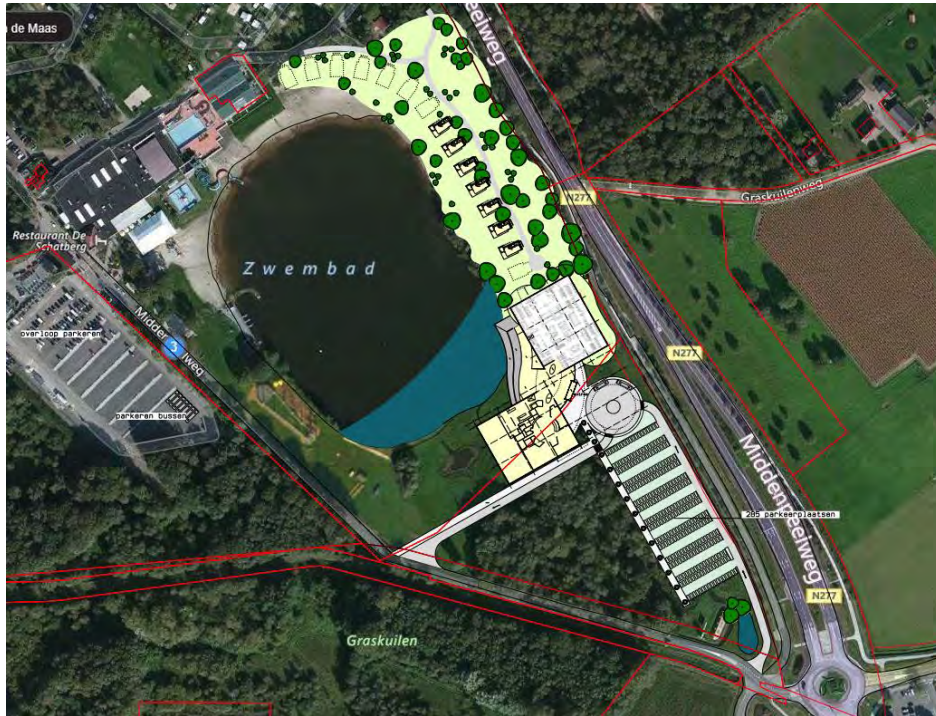
Figuur 2 Situering van de uitbreiding

Onderstaande figuur is een weergave van de situering van de nieuwe bebouwing en parkeerplaats. Verder is duidelijk te zien de nieuwe entree via de parallelweg langs de Middenpeelweg en de nieuwe afvoerroute, waarmee een soepele verkeersafwikkeling mogelijk is.

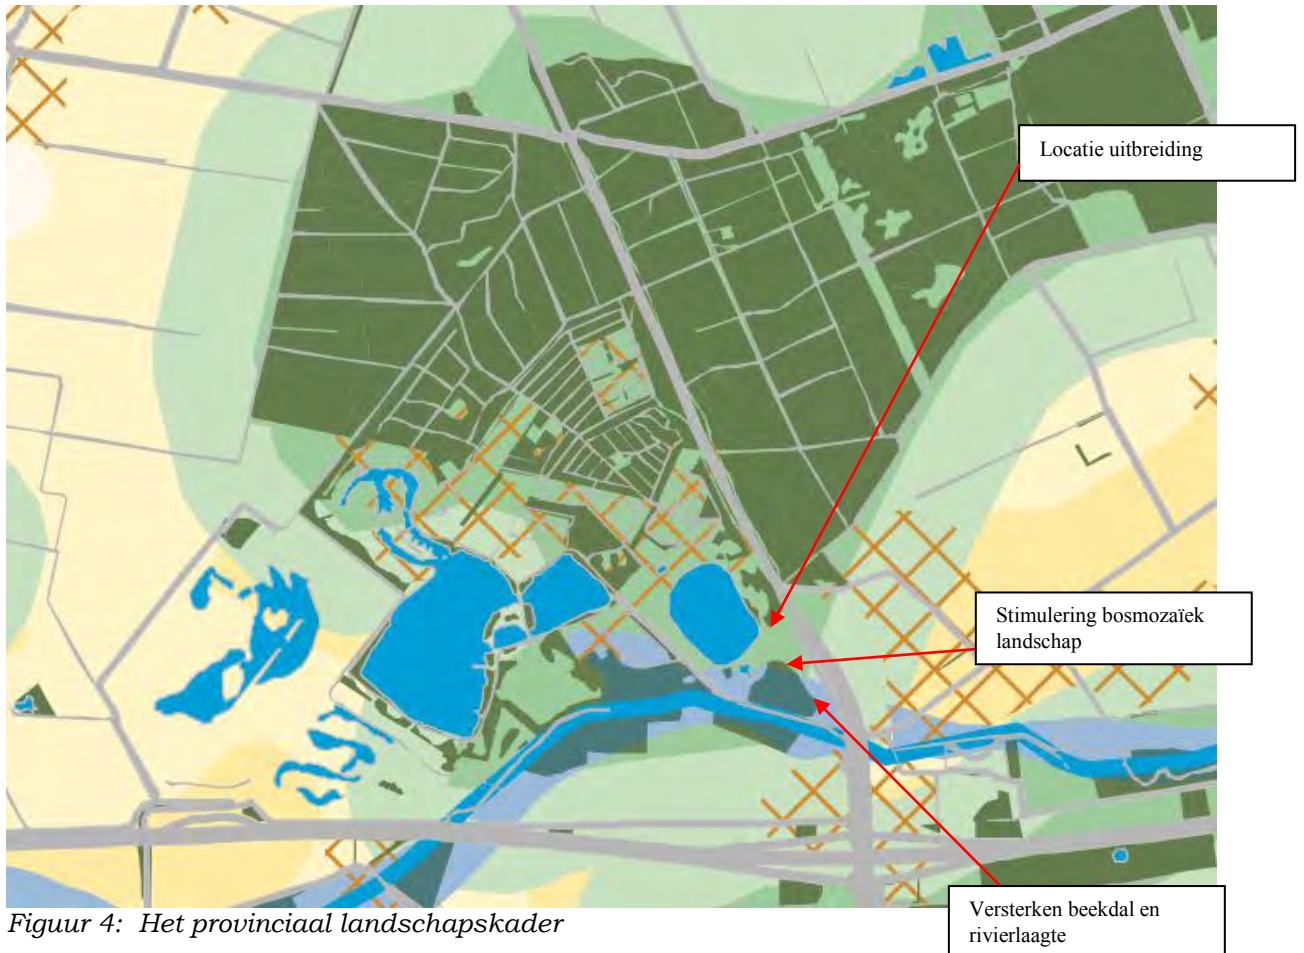
Figuur 4: Het provinciaal landschapskader

In het plan (figuur 4) staat de locatie ingetekend deels binnen het beekdallandschap en deels binnen het bosmozaïeklandschap.

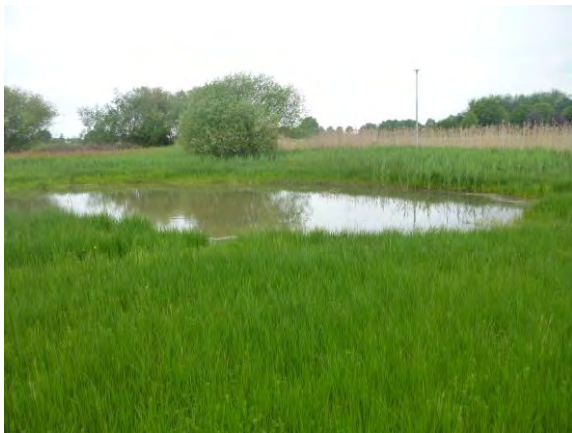
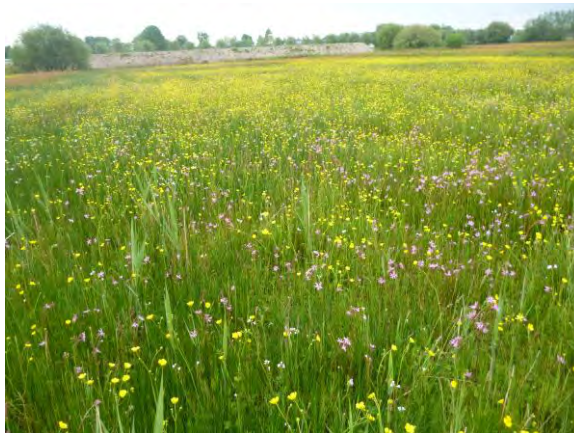
#### F: Aanplant bosschage en enkele bomen in extensief weijtje

Op de aangegeven overhoek en afscherming klimpark en bij de poelen is het wenselijk om hier een opgaande bosschage aan te leggen, die bijdragen aan sfeer broekbos/beekdal. De bosschages bestaan uit de volgende soorten:

<u>Aantal per groep</u>	
25%	Rhamnus frangula	Vuilboom	4
20 %	Rhamnus catharticus	Wegedoorn	4
10 %	Cornus sanguinea	Gewone kornoelje	2
20 %	Salix aurita	Geoorde wilg	4
25 %	Viburnum opulus	Gelderse Roos	5

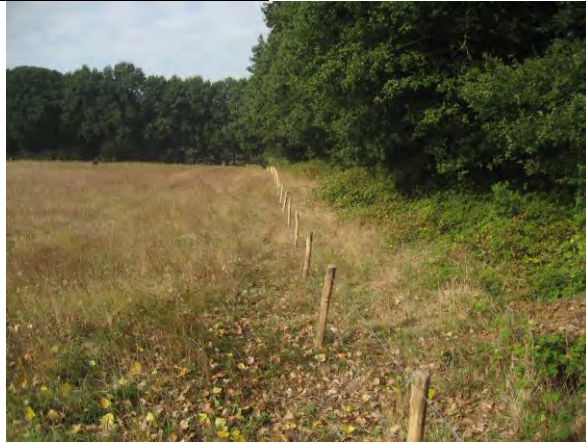
Bovenstaande foto geeft weer een voorbeeld van een bosrand. Juist geen strakke rand, maar een overgang met struikenrand langs het broekbos. Dit dient vakkundig te gebeuren en met een juist blesadvies. Snoeihout wordt verwerkt in deze randen. Het terugsnoeien van de bosrand zal iedere 8 jaar gefaseerd moeten gebeuren. Verder is het weghalen van het (Heras) hekwerk een goed iets, zodat het een meer natuurlijker nat broekbos wordt.

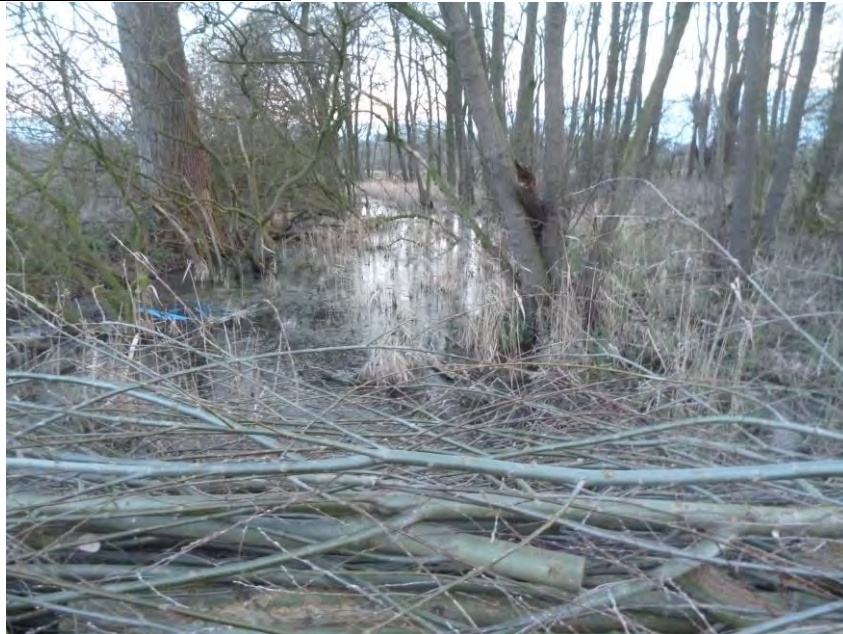
Bovenstaande foto van een soortgelijk Broekbos. Door dit te vernatten en natuurlijk te laten ontwikkelen wordt het in ere hersteld. Door hier het hakhoutbeheer weer in te voeren (vakkundig blessen) worden open plekken gecreëerd en kan de typische vegetatie zich hier weer ontwikkelen. Een mooi voorbeeld vormt Broekbos aan de Blaktdijk Kronenberg (Bosje van Thunis Grad).

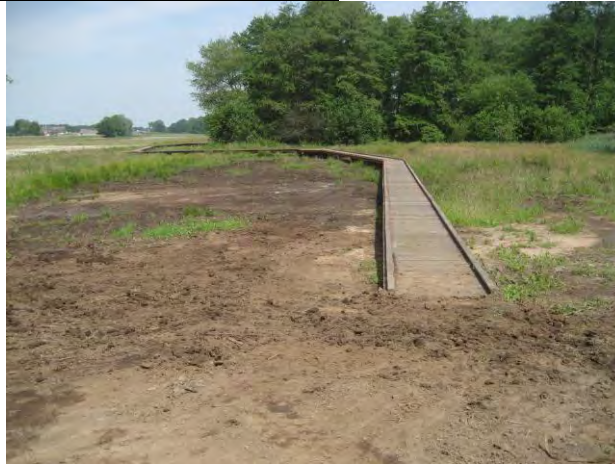
L: Aanleg "Bypass" knuppelbrug-wandelpad

Om op het wandelnetwerk even van het hoofdpad af te wijken en het broekbos te ervaren, wordt een knuppelbrug aangelegd, zoals boven weergegeven. Zo kan men kennis opdoen en het Elzenbroekbos nog meer beleven. Dit pad is wellicht realiseerbaar ism Stg. KnopenLopen Sevenum.

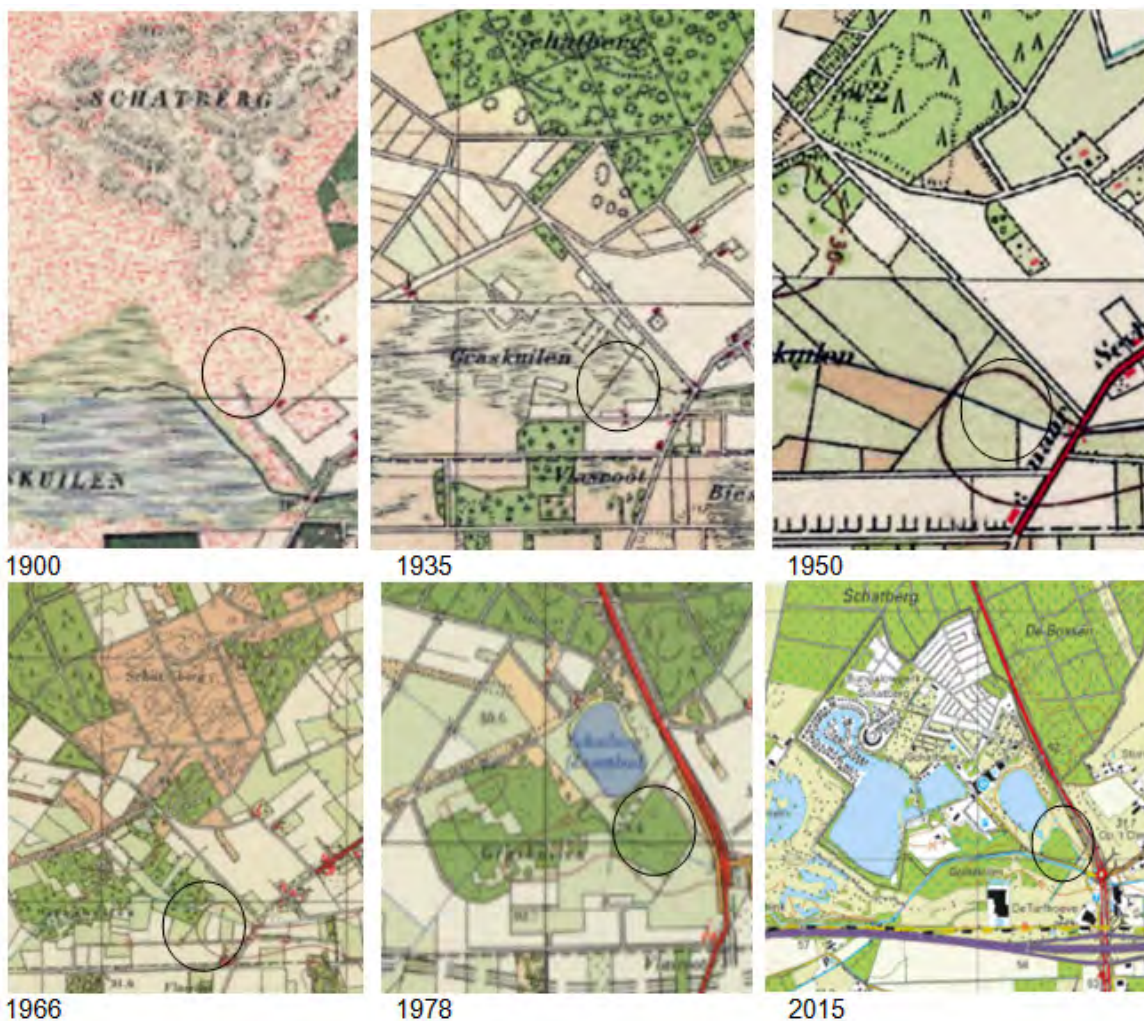
Uit historisch kaartmateriaal uit de periode 1900 - heden blijkt dat de locatie tot circa 1935 deel uitmaakte van een veengebied. Na 1935 is het gebied ontgonnen voor agrarisch gebruik. Vanaf 1966 is een deel van de locatie bebost. Rond 1978 is de (zwem)vijver ten noorden van de onderzoekslocatie gerealiseerd. De onderzoekslocatie zelf is bebouwd met een open schuur ( $\pm 40 \text{ m}^2$ ). De locatie is verder grotendeels braakliggend en deels bebost. De onderzoekslocatie is op onderstaande uitsneden van historische kaarten uit verschillende periodes weergegeven.

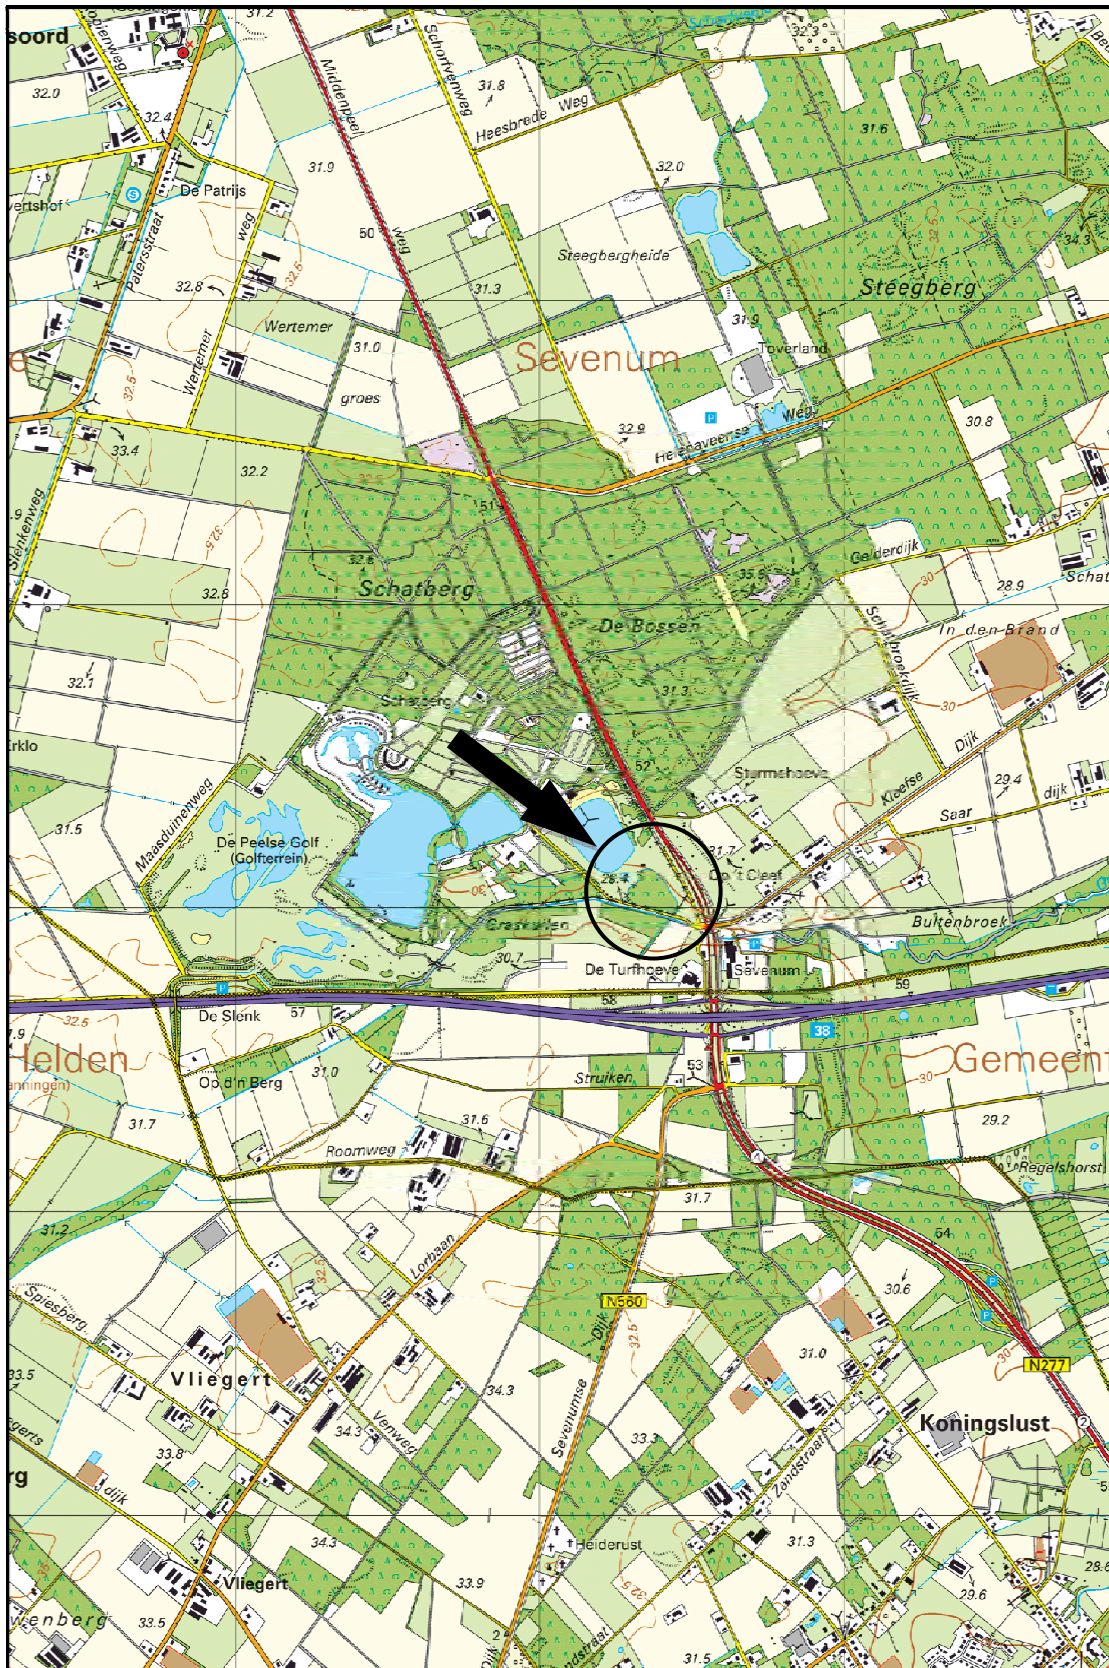
## Bijlage 1 Topografische ligging van de locatie

Schaal 1:25.000  
Deze kaart is noordgericht

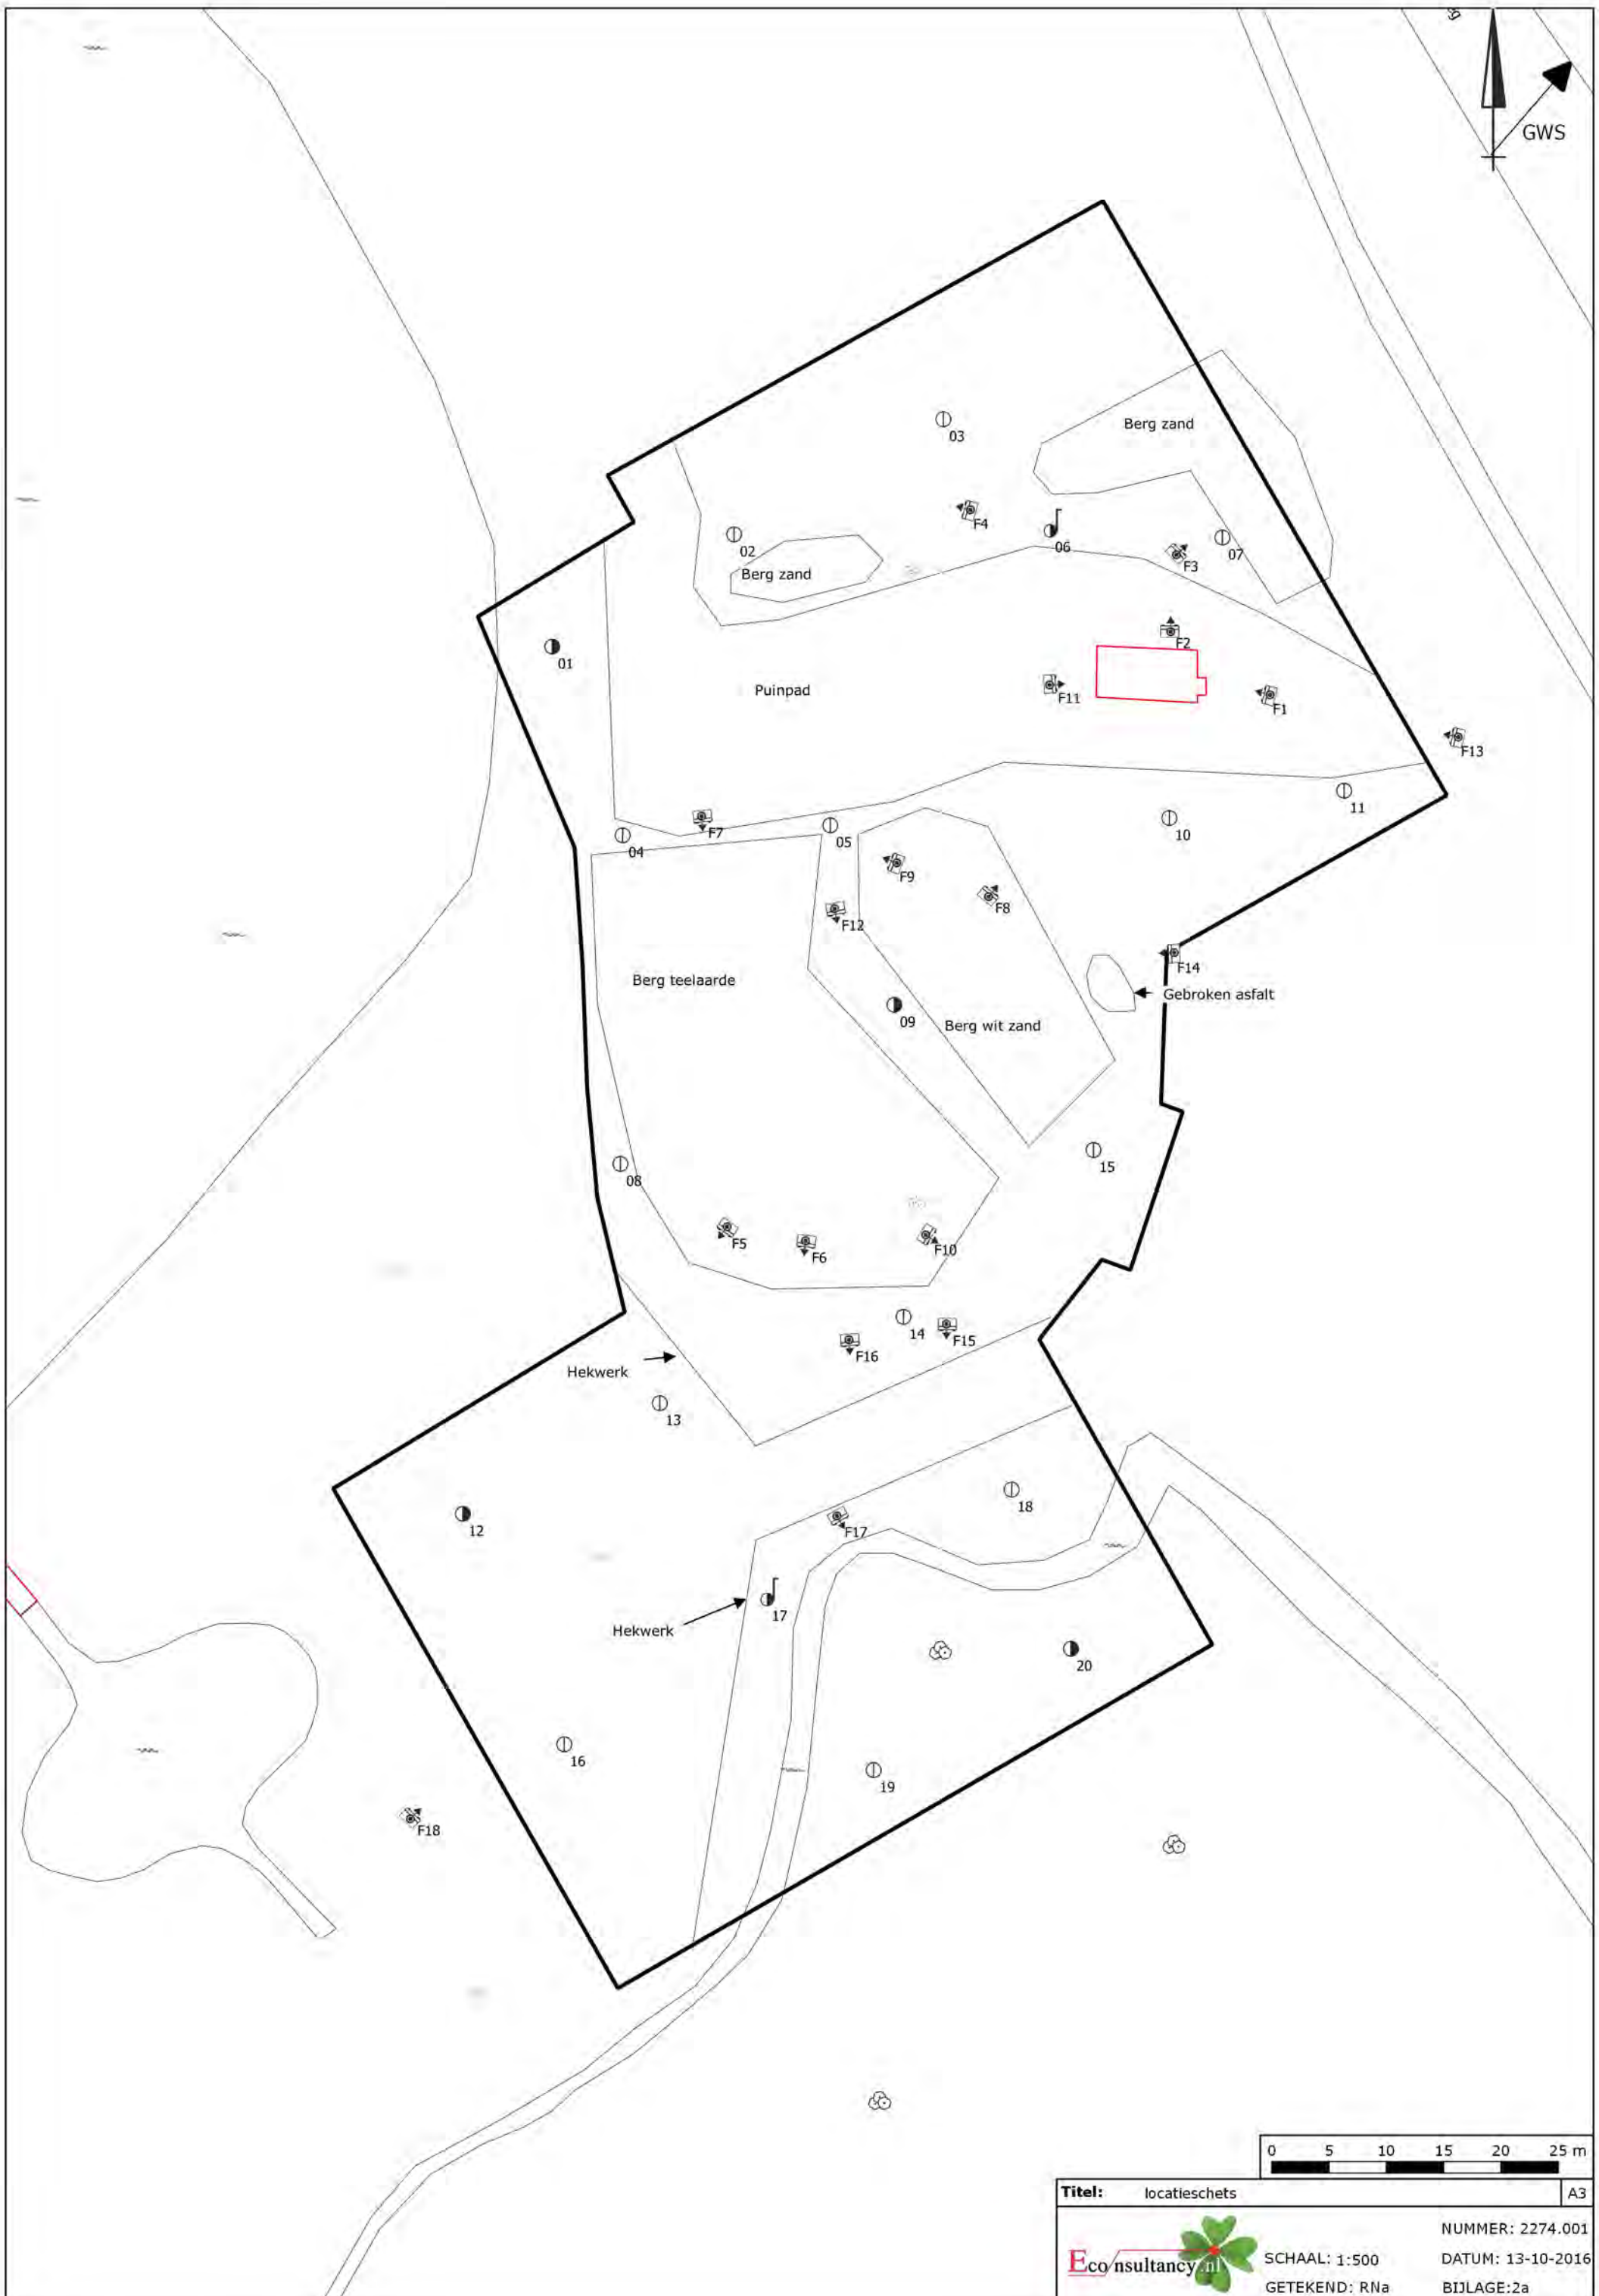
<b>Titel:</b> locatieschets	A3
  SCHAAL: 1:500	NUMMER: 2274.001
GETEKEND: RNa	DATUM: 13-10-2016
	BIJLAGE: 2a

In bijlage 2a is de huidige situatie op een locatieschets weergegeven. Bijlage 2b bevat enkele foto's van de onderzoekslocatie.

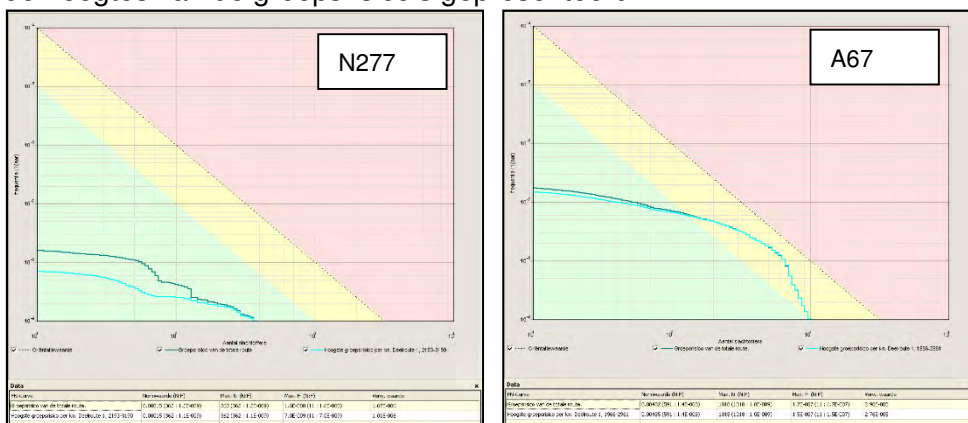
Grafiek 1: fN-curves berekend groepsrisico toekomstige situatie 2014 (= uitgangssituatie 2016)

Ten aanzien van de hoogte van het groepsrisico en de bijdrage van de planontwikkeling op deze hoogte, is in het rapport P2014.122.02-01 zowel de N277 (Midden Peelweg) als de A67 doorgerekend. Hierbij zijn de volgende fN-curves met de hoogtes van de groepsrisico's gepresenteerd:

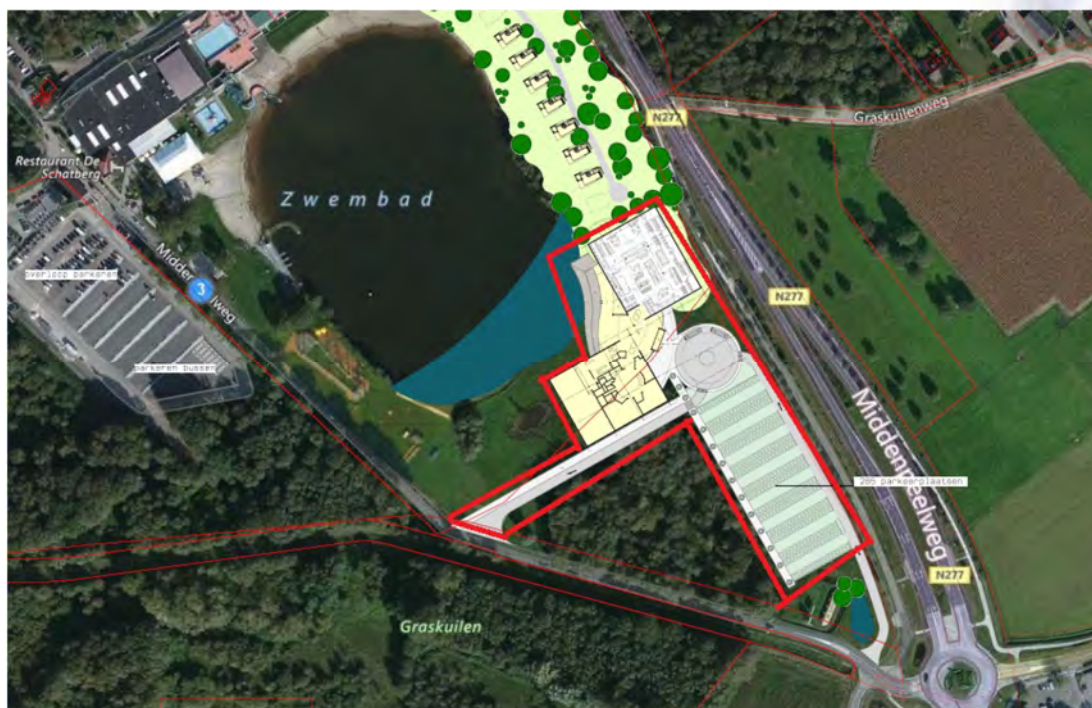
Figuur 2: Begrenzing projectgebied

De toekomstige situatie 2014 zoals opgenomen in het rapport P2014.122.02-01 betreft de uitgangssituatie voor de nu voorliggende beoordeling van de uitbreiding van het park (activiteitscentrum met bijbehorende voorzieningen (terras en parkeerplaatsen) nabij de entree naar het park). Deze nieuwe voorzieningen worden gesitueerd binnen het rood omlijnde gebied in onderstaande figuur:
