HISTORISCH BODEMONDERZOEK

HEERSTRAAT 1 EN 11

TE SEVENUM

Rapportage historisch bodemonderzoek

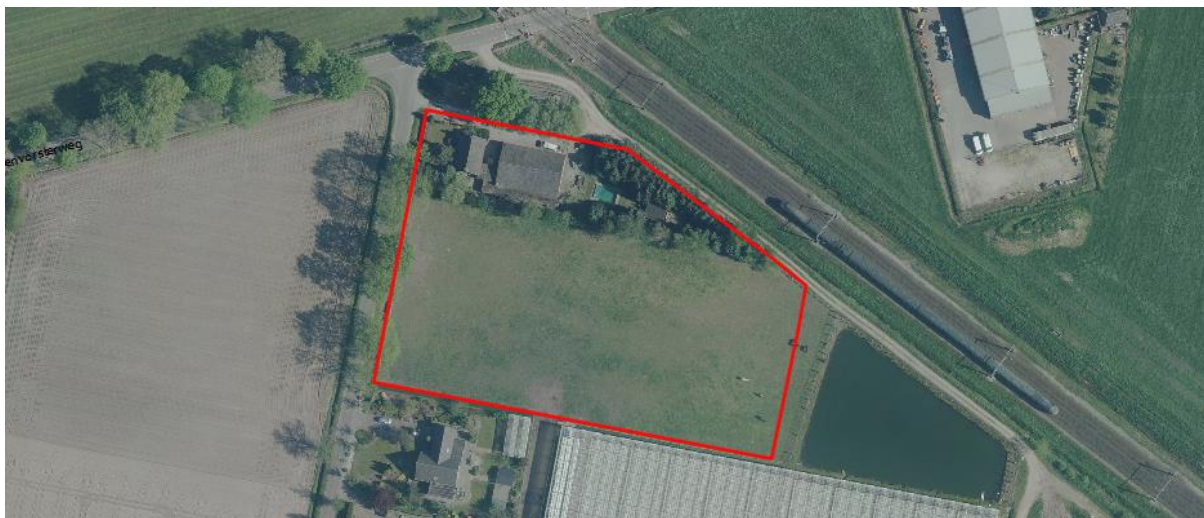
Onderstaande luchtfoto (2015) geeft de huidige situatie weer.

Op de locatie zijn momenteel verschillende partijen grond aanwezig. Deze zijn afkomstig van recente graafwerkzaamheden op het terrein, ter voorbereiding van de herinrichting.

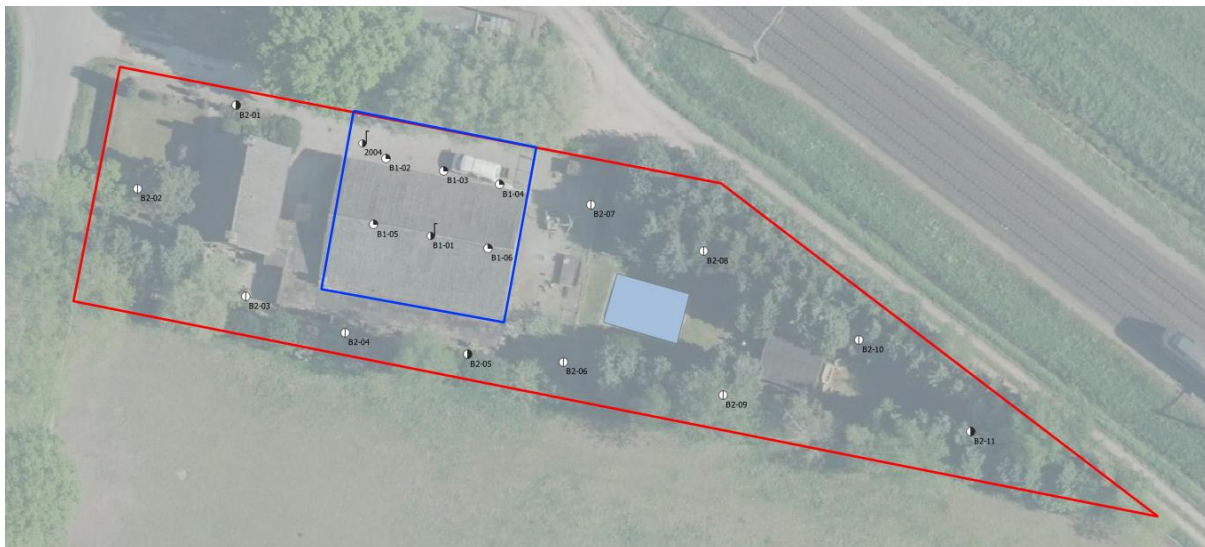
Verkennend (actualiserend) bodemonderzoek | Econsultancy, rapport 1979, d.d. 26 april 2017

In opdracht van Trade Port Noord heeft Econsultancy in 2016 een verkennend bodemonderzoek uitgevoerd op een terrein, waar onderhavige onderzoekslocatie deel van uitmaakt. De voormalige champignoncellen is hierbij als separate deellocatie aangemerkt. Zintuiglijk zijn destijds geen verontreinigingen waargenomen. Ter plaatse van de voormalige champignoncel bleek de bovengrond destijds licht verontreinigd met PCB en pentachloorfenol. De bovengrond ter plaatse van het overige deel van de onderzoekslocatie bleek destijds licht verontreinigd met PCB en PAK. In de ondergrond zijn destijds geen verontreinigingen aangetroffen. In het grondwater zijn destijds geen verontreinigingen aangetroffen. De bijbehorende locatieschets van destijds is hieronder weergegeven.

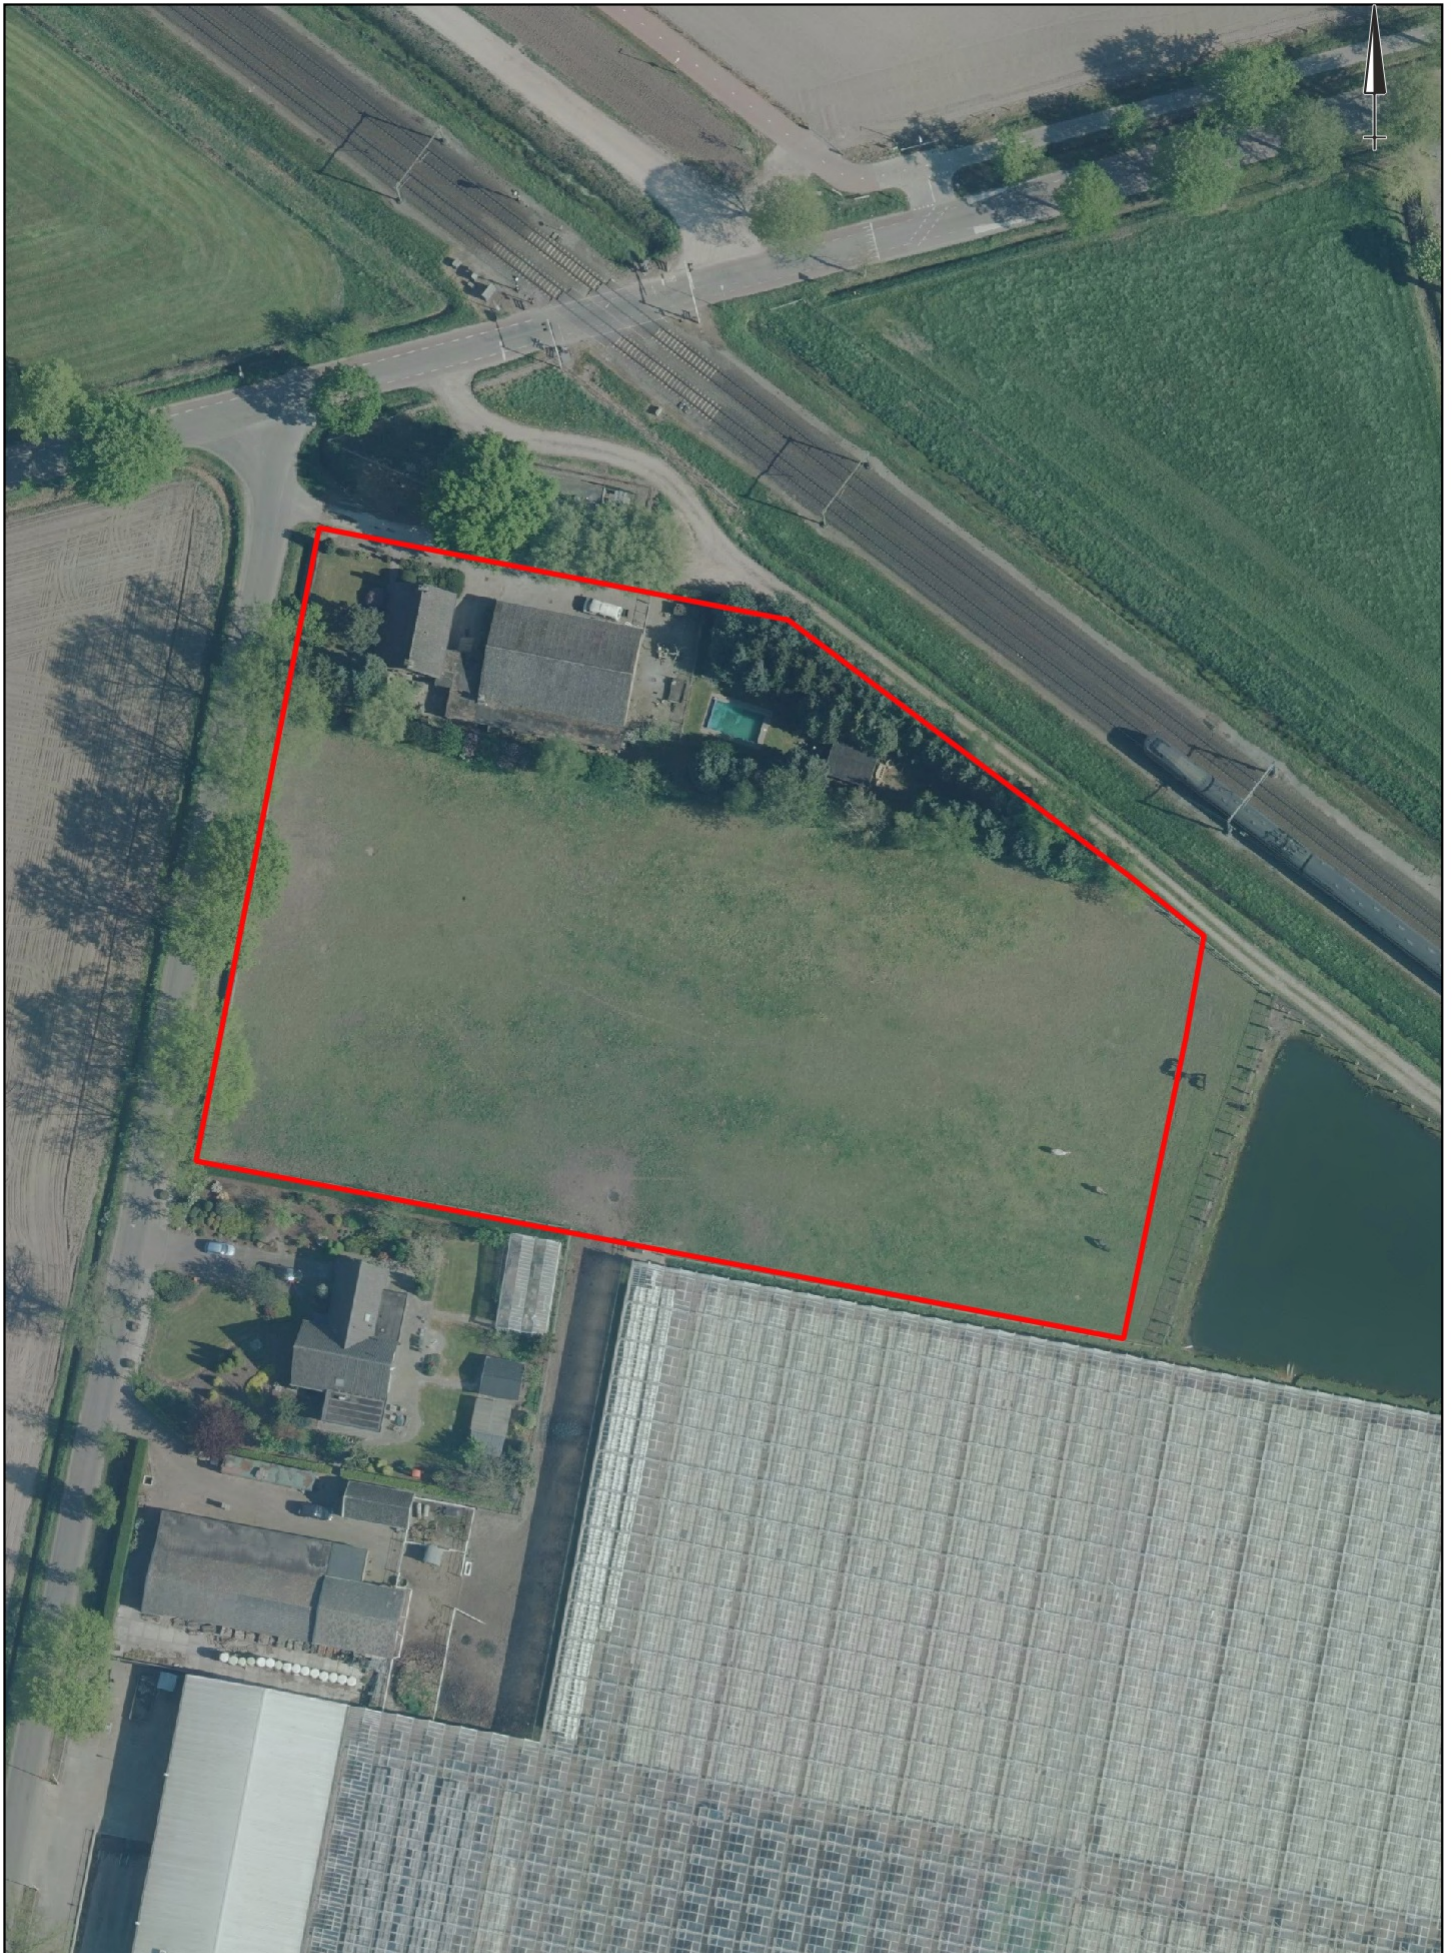
Titel: Locatieschets

In bijlage 2a is de huidige situatie op een locatieschets weergegeven. Bijlage 2b bevat enkele foto's van de onderzoekslocatie.
