MILIEUHYGIËNISCH VOORONDERZOEK BODEM

DE HEES

TE SEVENUM

Rapportage milieuhygiënisch vooronderzoek bodem

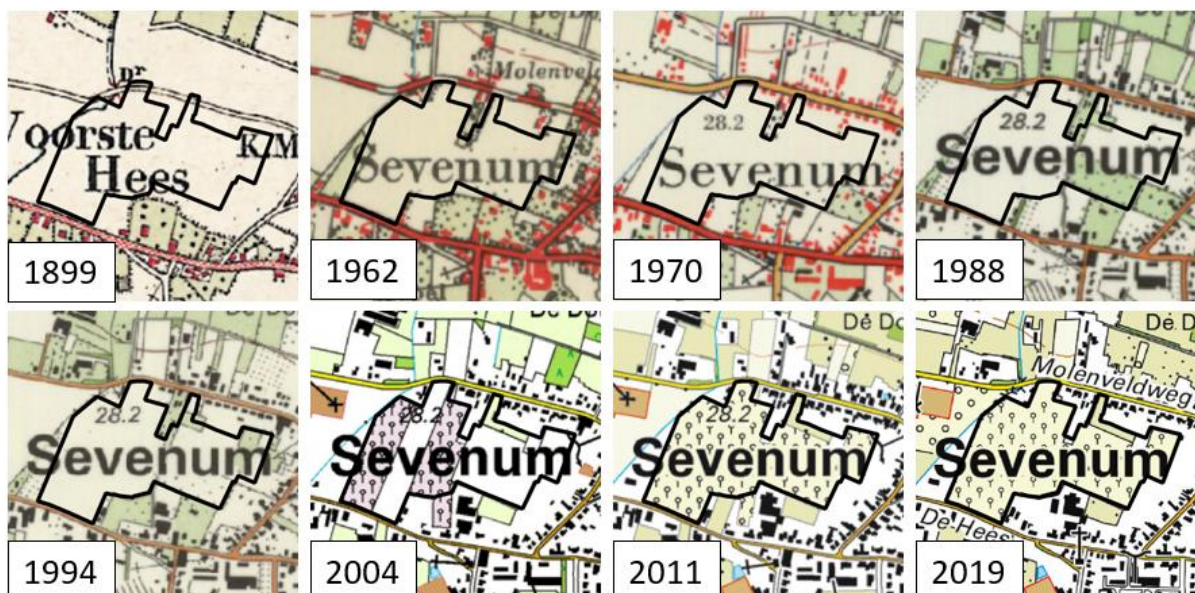
Figuur 1 Historisch kaartmateriaal

Uit historisch kaartmateriaal (zie figuur 1) uit de periode 1899 - 2019 blijkt, dat de onderzoekslocatie in gebruik is geweest als akkerbouw en sinds omstreeks 2004 als fruitboomteelt en heeft zover bekend altijd een agrarische bestemming gehad. Het gebied rondom de onderzoekslocatie wordt over de loop van deze periode bebouwd met woonhuizen. Het huidige gebruik van de onderzoekslocatie is als fruitboomteelt.

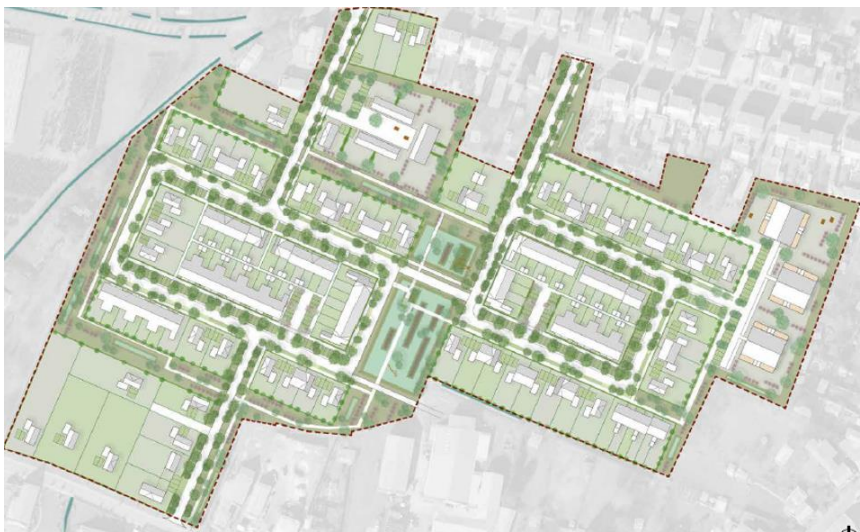
Figuur 2 Stedenbouwkundig plan onderzoekslocatie

De initiatiefnemer is voornemens 154 woningen op de locatie te realiseren (zie figuur 2).

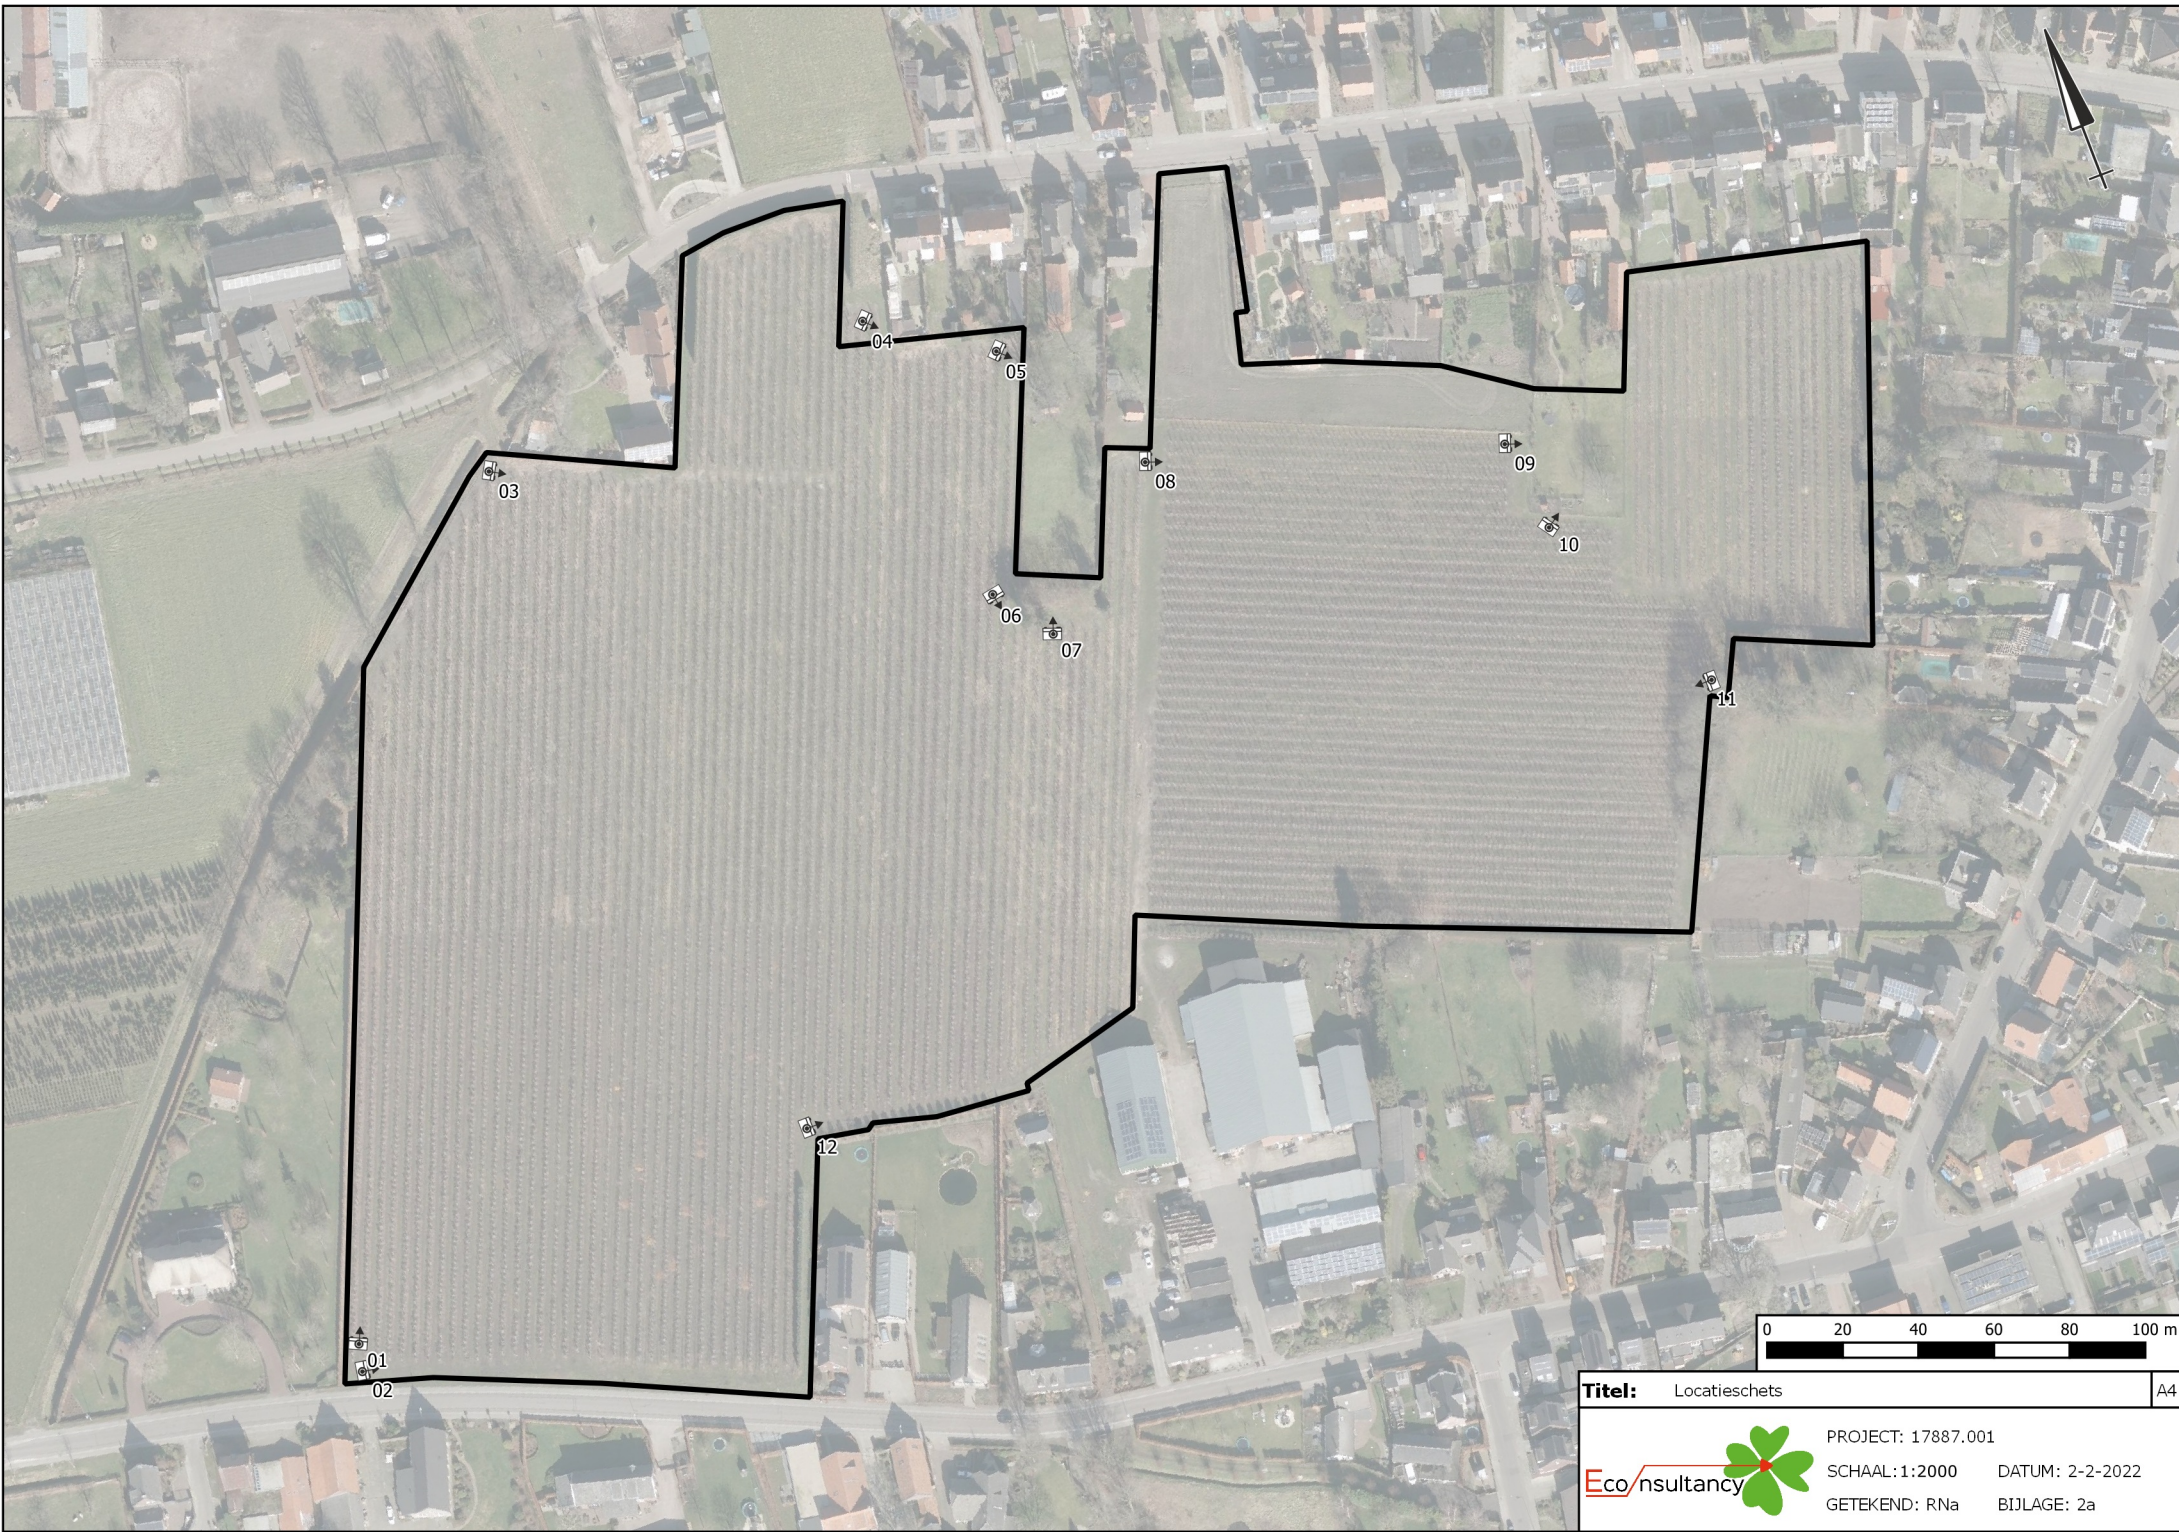
Titel: Locatieschets A4

In bijlage 2a is de huidige situatie op een locatieschets weergegeven. Bijlage 2b bevat enkele foto's van de onderzoekslocatie.
