HISTORISCH BODEMONDERZOEK
MAASBREESEWEG
TE SEVENUM
GEMEENTE HORST AAN DE MAAS

Historisch bodemonderzoek Maasbreeseweg te Sevenum in de gemeente Horst aan de Maas

Project | HOR.AR.V.HIS
Rapportnummer | 15041338
Versienummer | D1
Status | Eindrapportage
Datum | 11 mei 2015

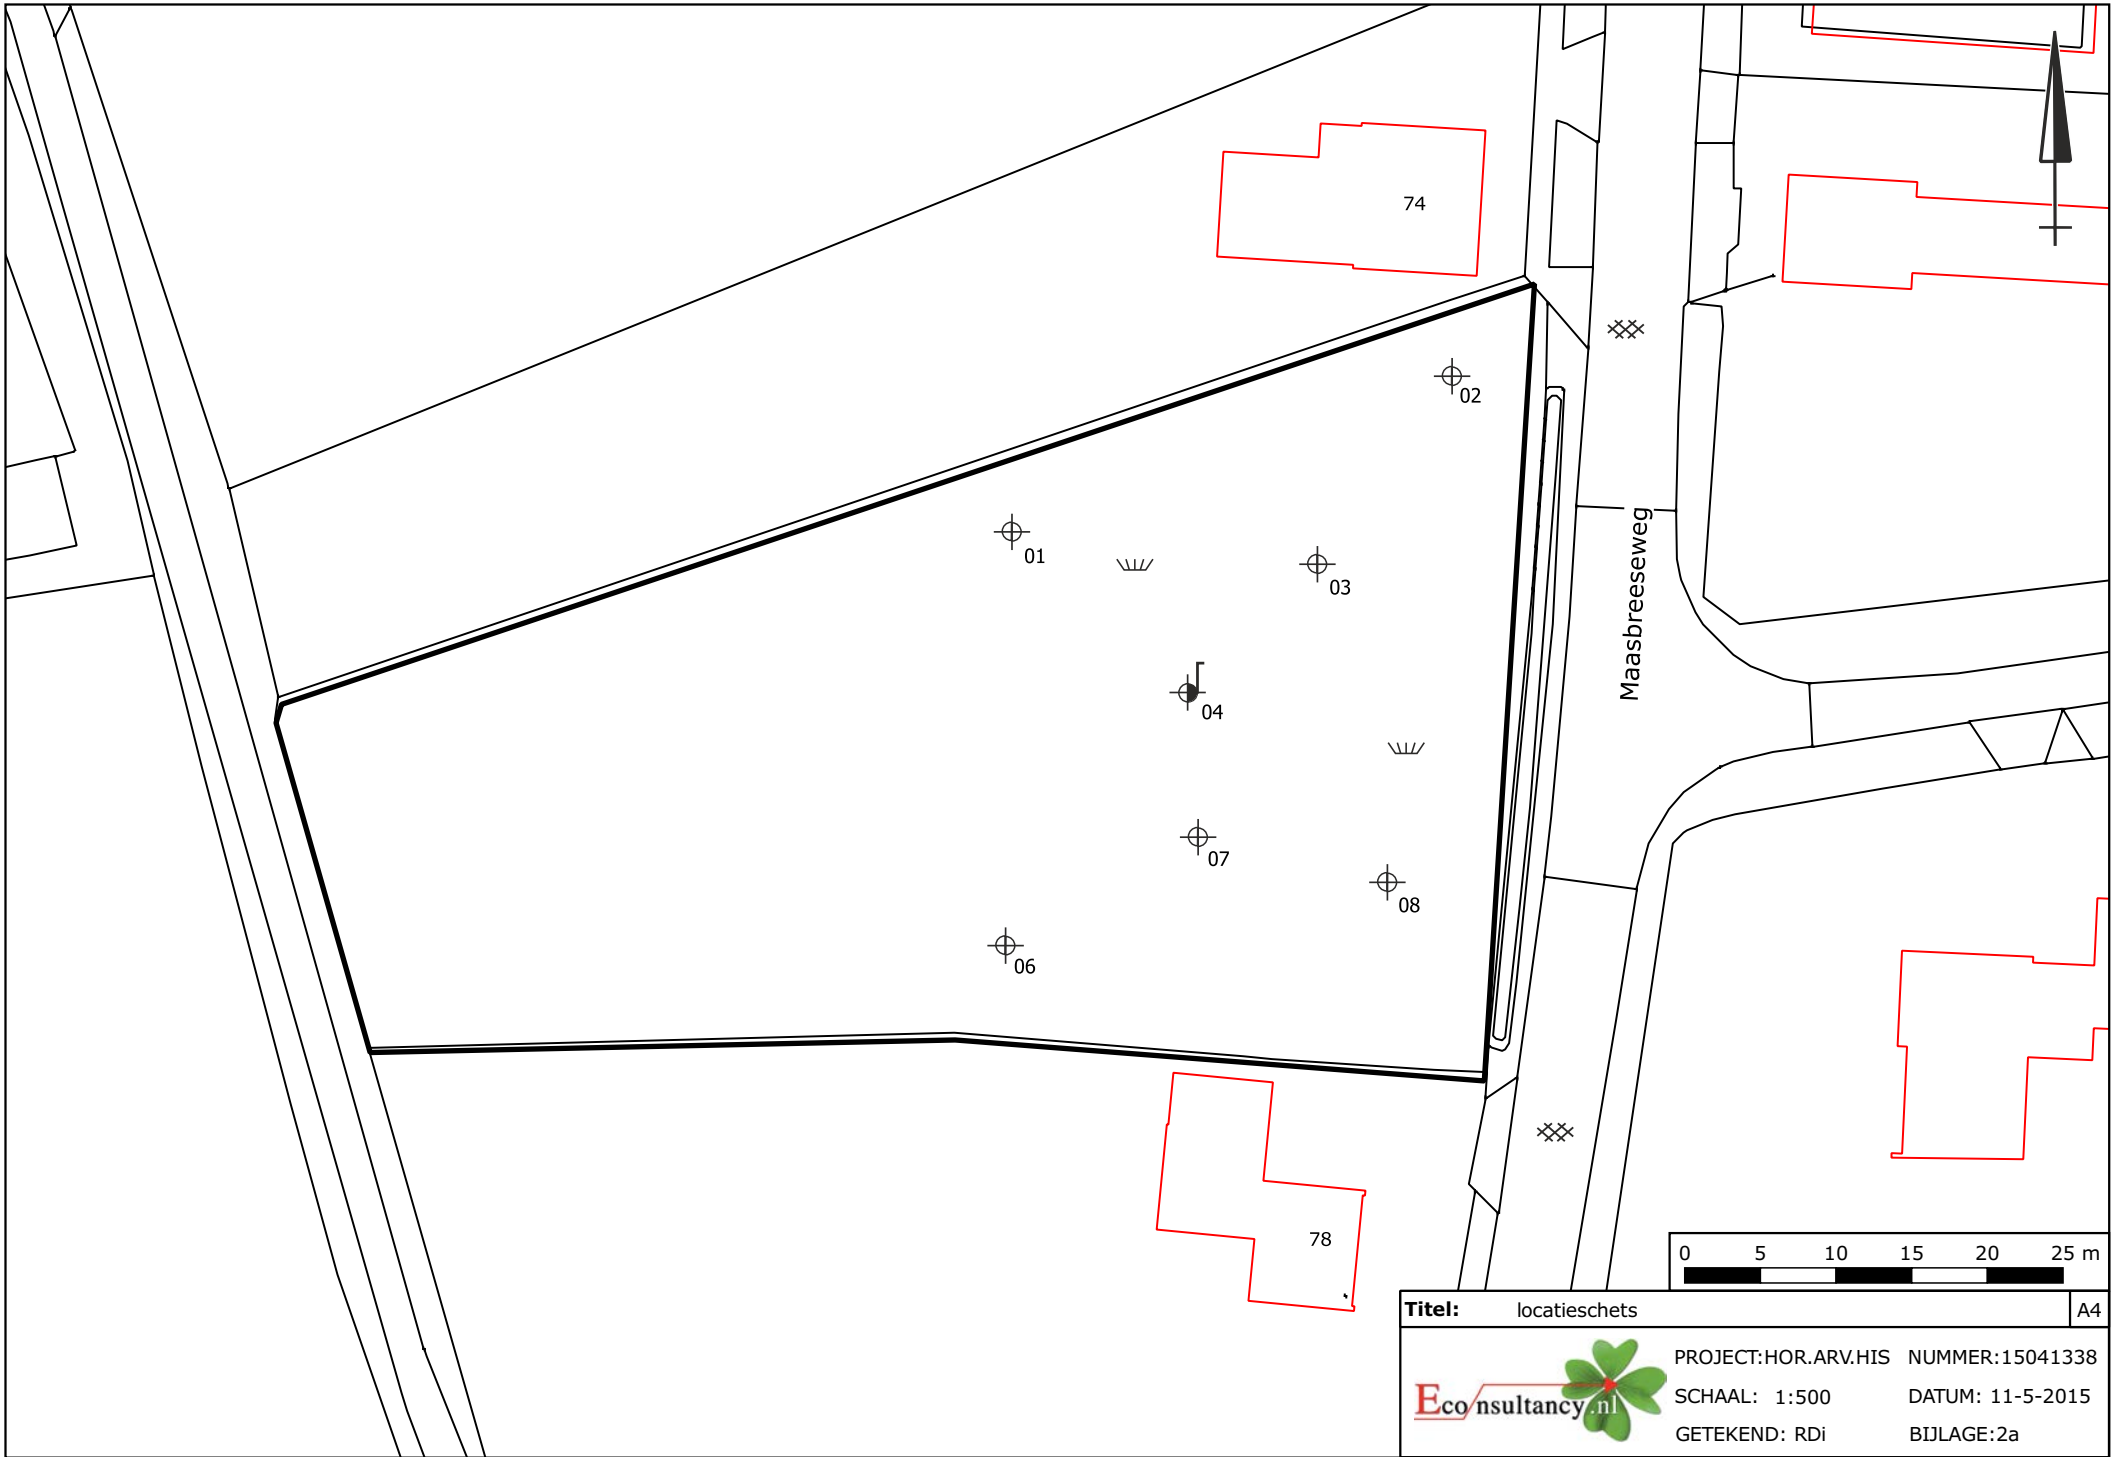
PROJECT: HOR.ARV.HIS	NUMMER: 15041338
SCHAAL: 1:500	DATUM: 11-5-2015
GETEKEND: RDi	BIJLAGE: 2a

De onderzoekslocatie is in gebruik als weiland en heeft voor zover bekend altijd een agrarische bestemming gehad. In bijlage 2a is de huidige situatie op een locatieschets weergegeven. Bijlage 2b bevat enkele foto's van de onderzoekslocatie.

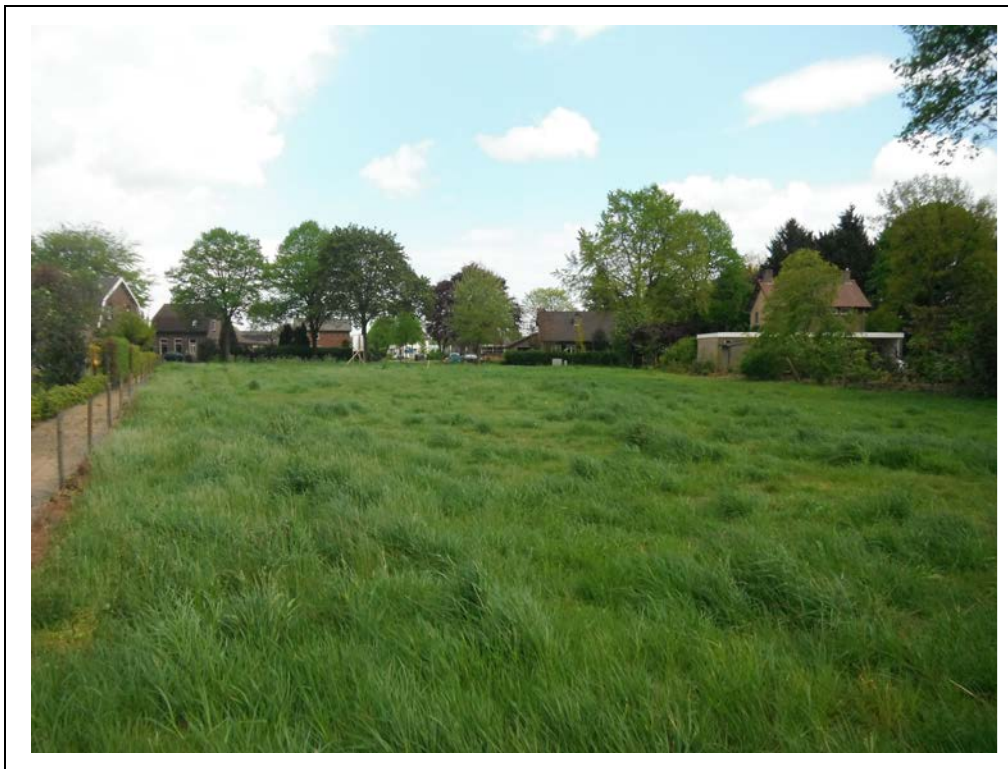
Foto 1.

De tijdens de terreininspectie aangetroffen situatie komt overeen met de locatiegegevens, zoals deze zijn opgenomen in hoofdstuk 4. Op de onderzoekslocatie zijn geen mogelijke bronnen voor een grond- en/of grondwaterverontreiniging aangetroffen.

Op het maaiveld zijn geen asbestverdachte materialen waargenomen.
