MILIEUHYGIËNISCH VOORONDERZOEK
BODEM

STEEG (ONG.)

TE SEVENUM

Rapportage milieuhygiënisch vooronderzoek bodem

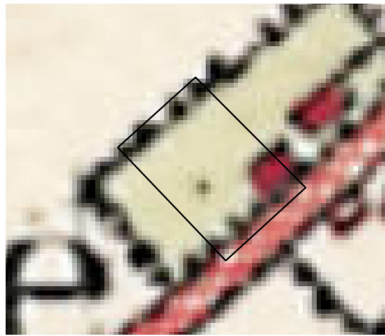
Figuur 1. 1900

Uit historisch kaartmateriaal uit de periode 1900 blijkt, dat de onderzoekslocatie destijds deels in gebruik was als weiland en deels bebouwd met een woonhuis. De onderzoekslocatie werd in oostelijke richting begrensd door een verharde weg (Steeg). Het woonhuis ter plaatse van de onderzoekslocatie is omstreeks 1937 geamoveerd waarna de onderzoekslocatie altijd in gebruik is geweest als weiland.

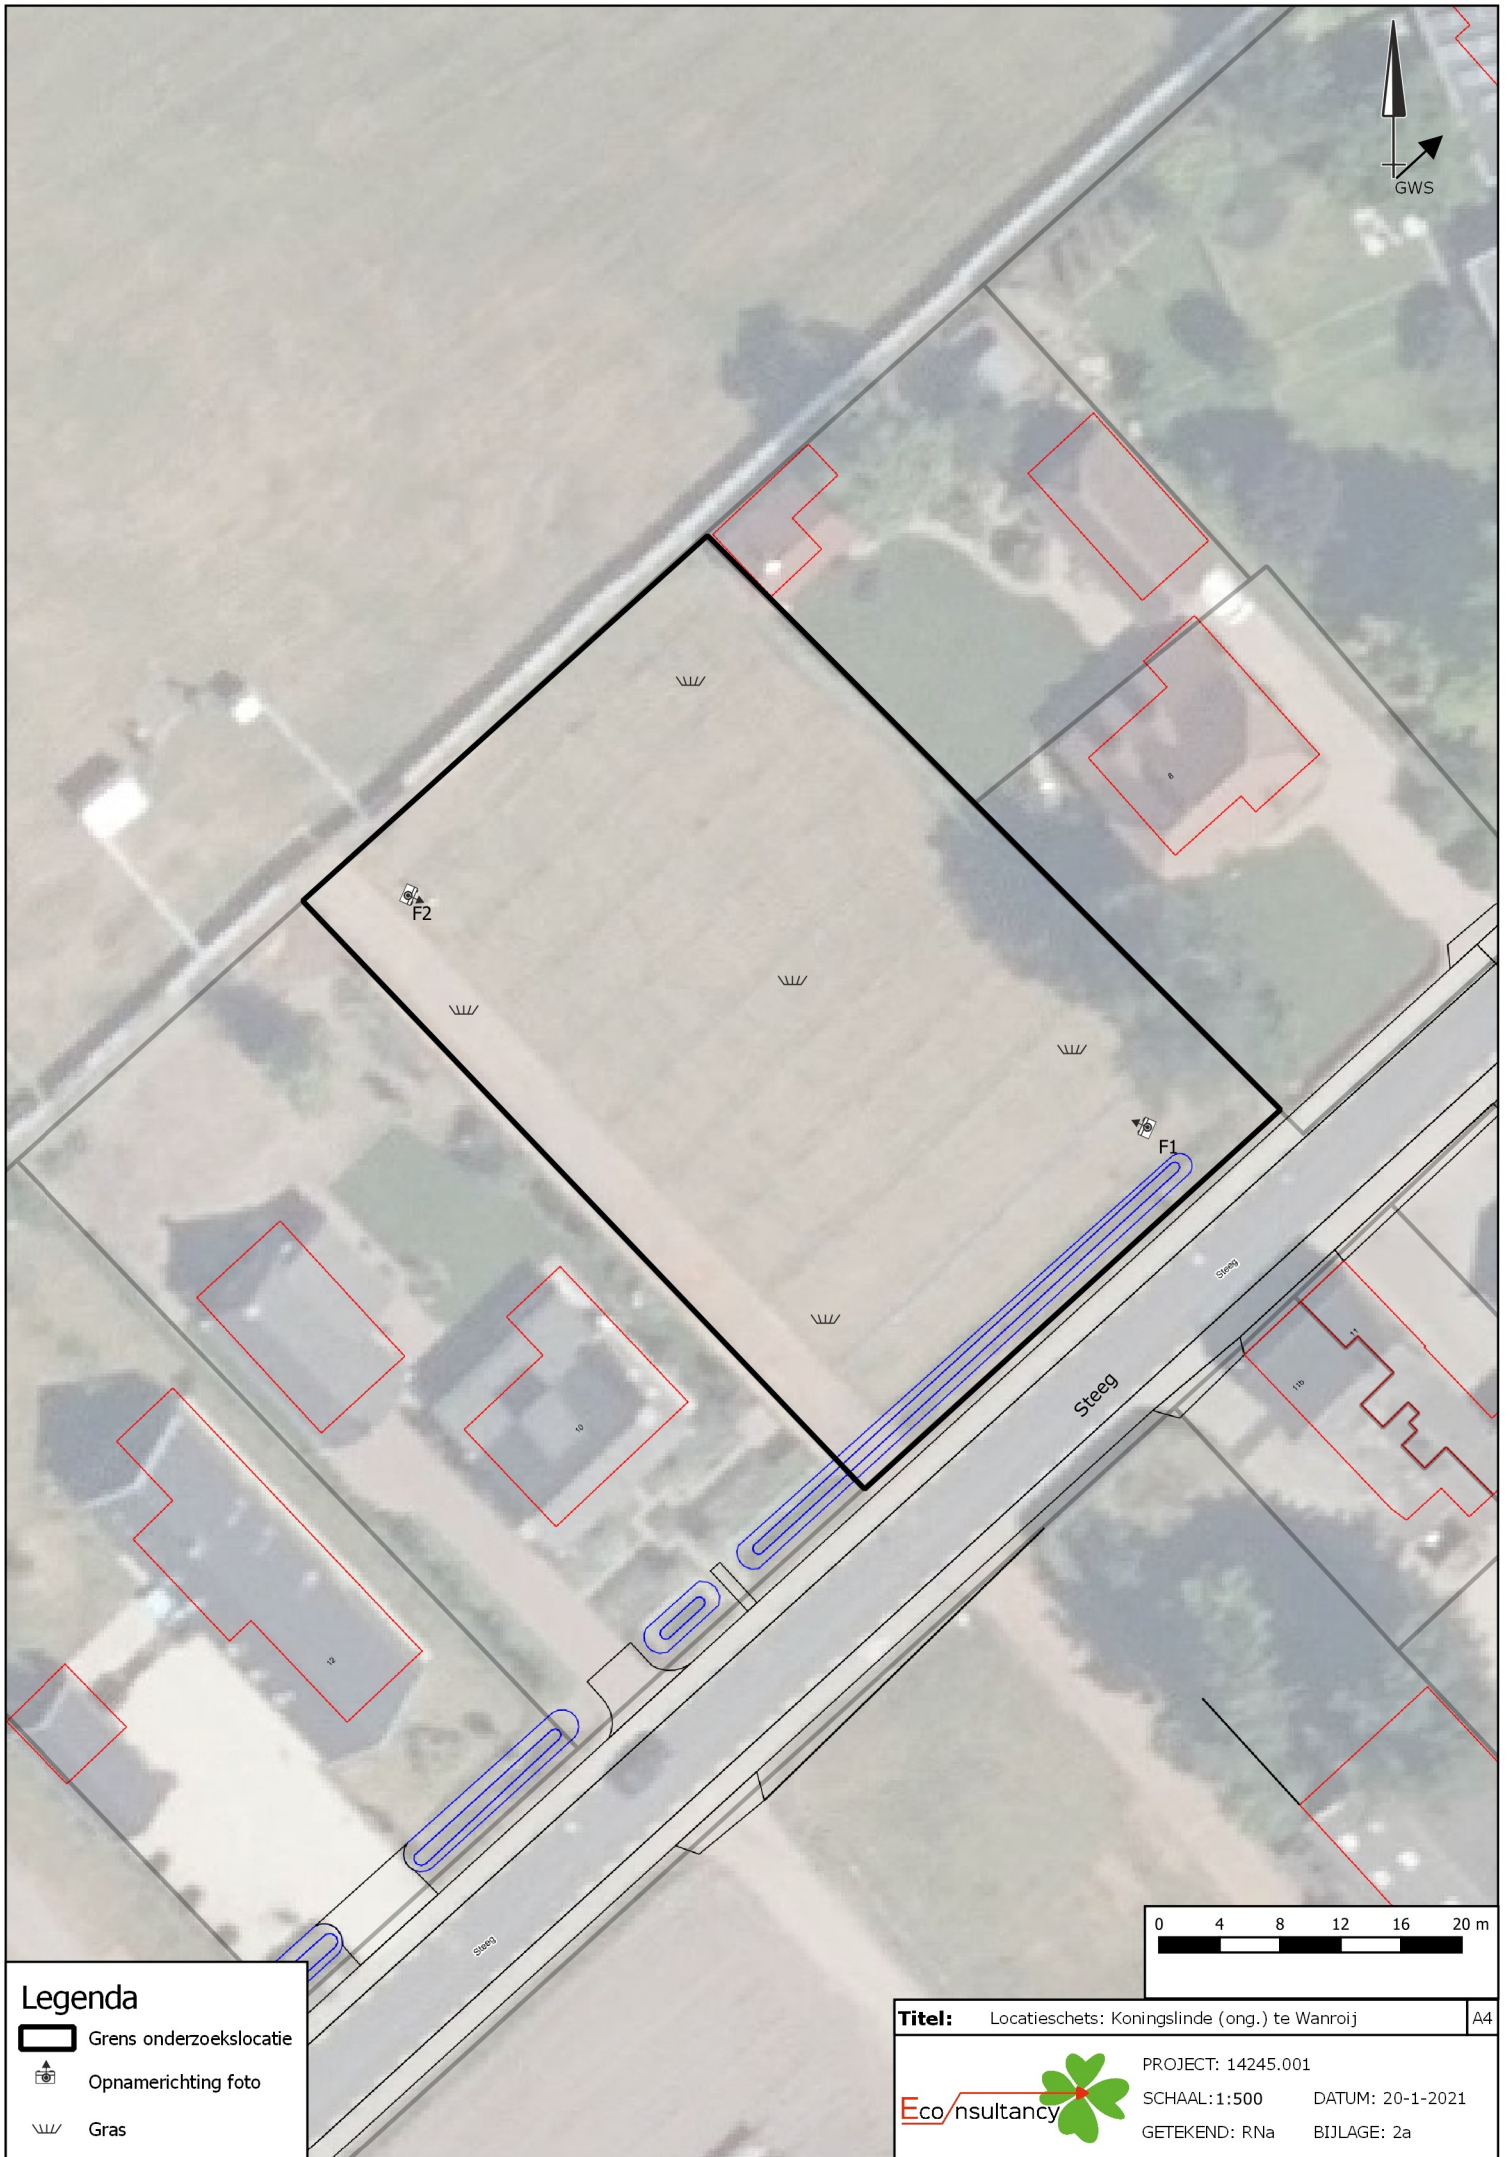
Titel: Locatieschets: Koningslinde (ong.) te Wanroij A4

In bijlage 2a is de huidige situatie op een locatieschets weergegeven. Bijlage 2b bevat enkele foto's van de onderzoekslocatie.

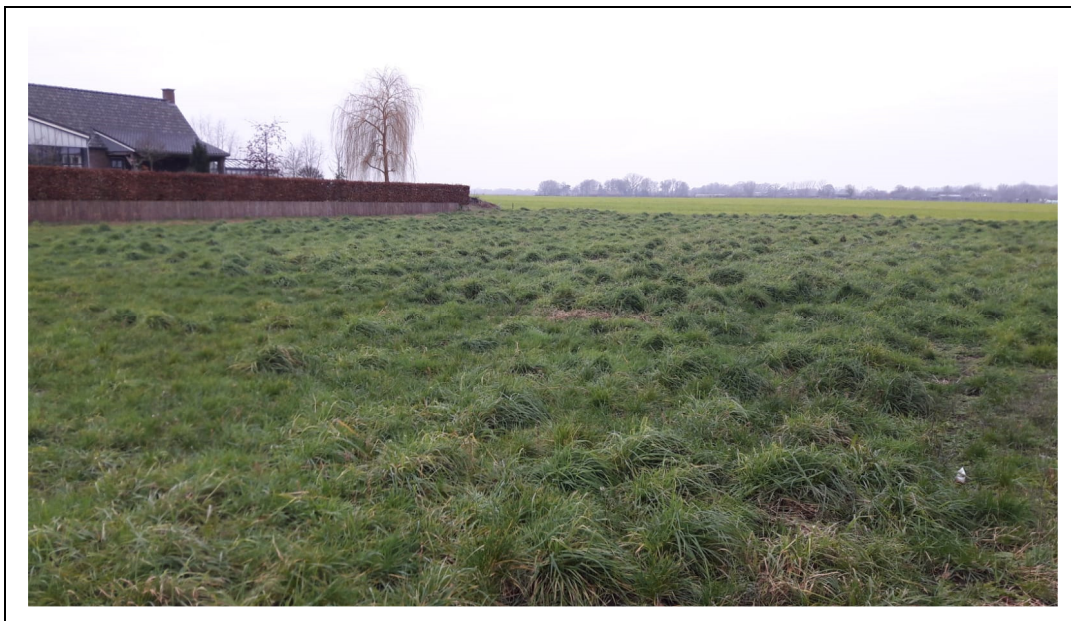
Foto 1.

Op de onderzoekslocatie zijn geen mogelijke bronnen voor een grond- en/of grondwaterverontreiniging aangetroffen. Op het maaiveld zijn geen asbestverdachte materialen waargenomen.
