Boom Effect Analyse

Wilhelminastraat Grubbenvorst 2023

Mei 2023

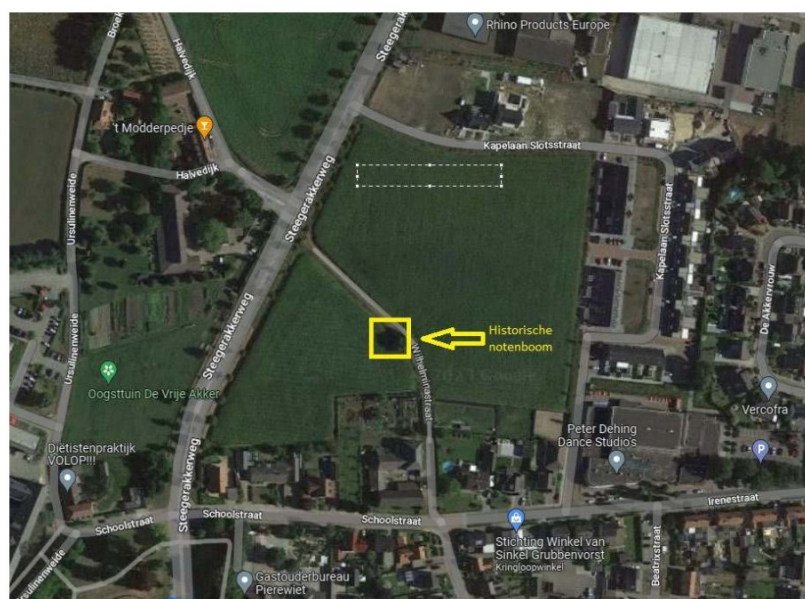
Figuur 2

Locatie	Wilhelminastraat Grubbenvorst (voetpad)
Boomsoort	Walnoot (Juglans Regia)
Leeftijd	Geschat op 60 jaar
Overige info	De boom is beeldbepalend in de huidige omgeving. De boom is in vroegere tijd gekandelaberdt geweest.

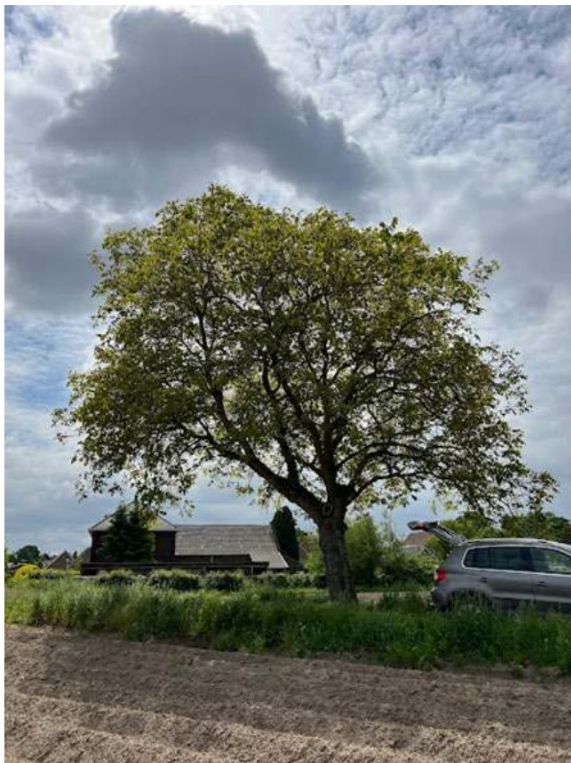
Figuur 3

Boomsoort	Walnoot
Stamdoorsnede	56cm (1m boven maaiveld)
Boomhoogte	8/10 meter
Conditie	Redelijk
Leeftijdsverwachting	10/20 jaar (huidige staat)
Gebreken	Dood hout/ holte/ ribvorming stam
Attentie/ risicoboom	Risicoboom (dood hout)
Maatregel	Snoeien dood hout.
