DOORLATENDHEIDSONDERZOEK

HERSTRAAT 42 T/M 48

TE HORST

# Rapportage doorlatendheidsonderzoek

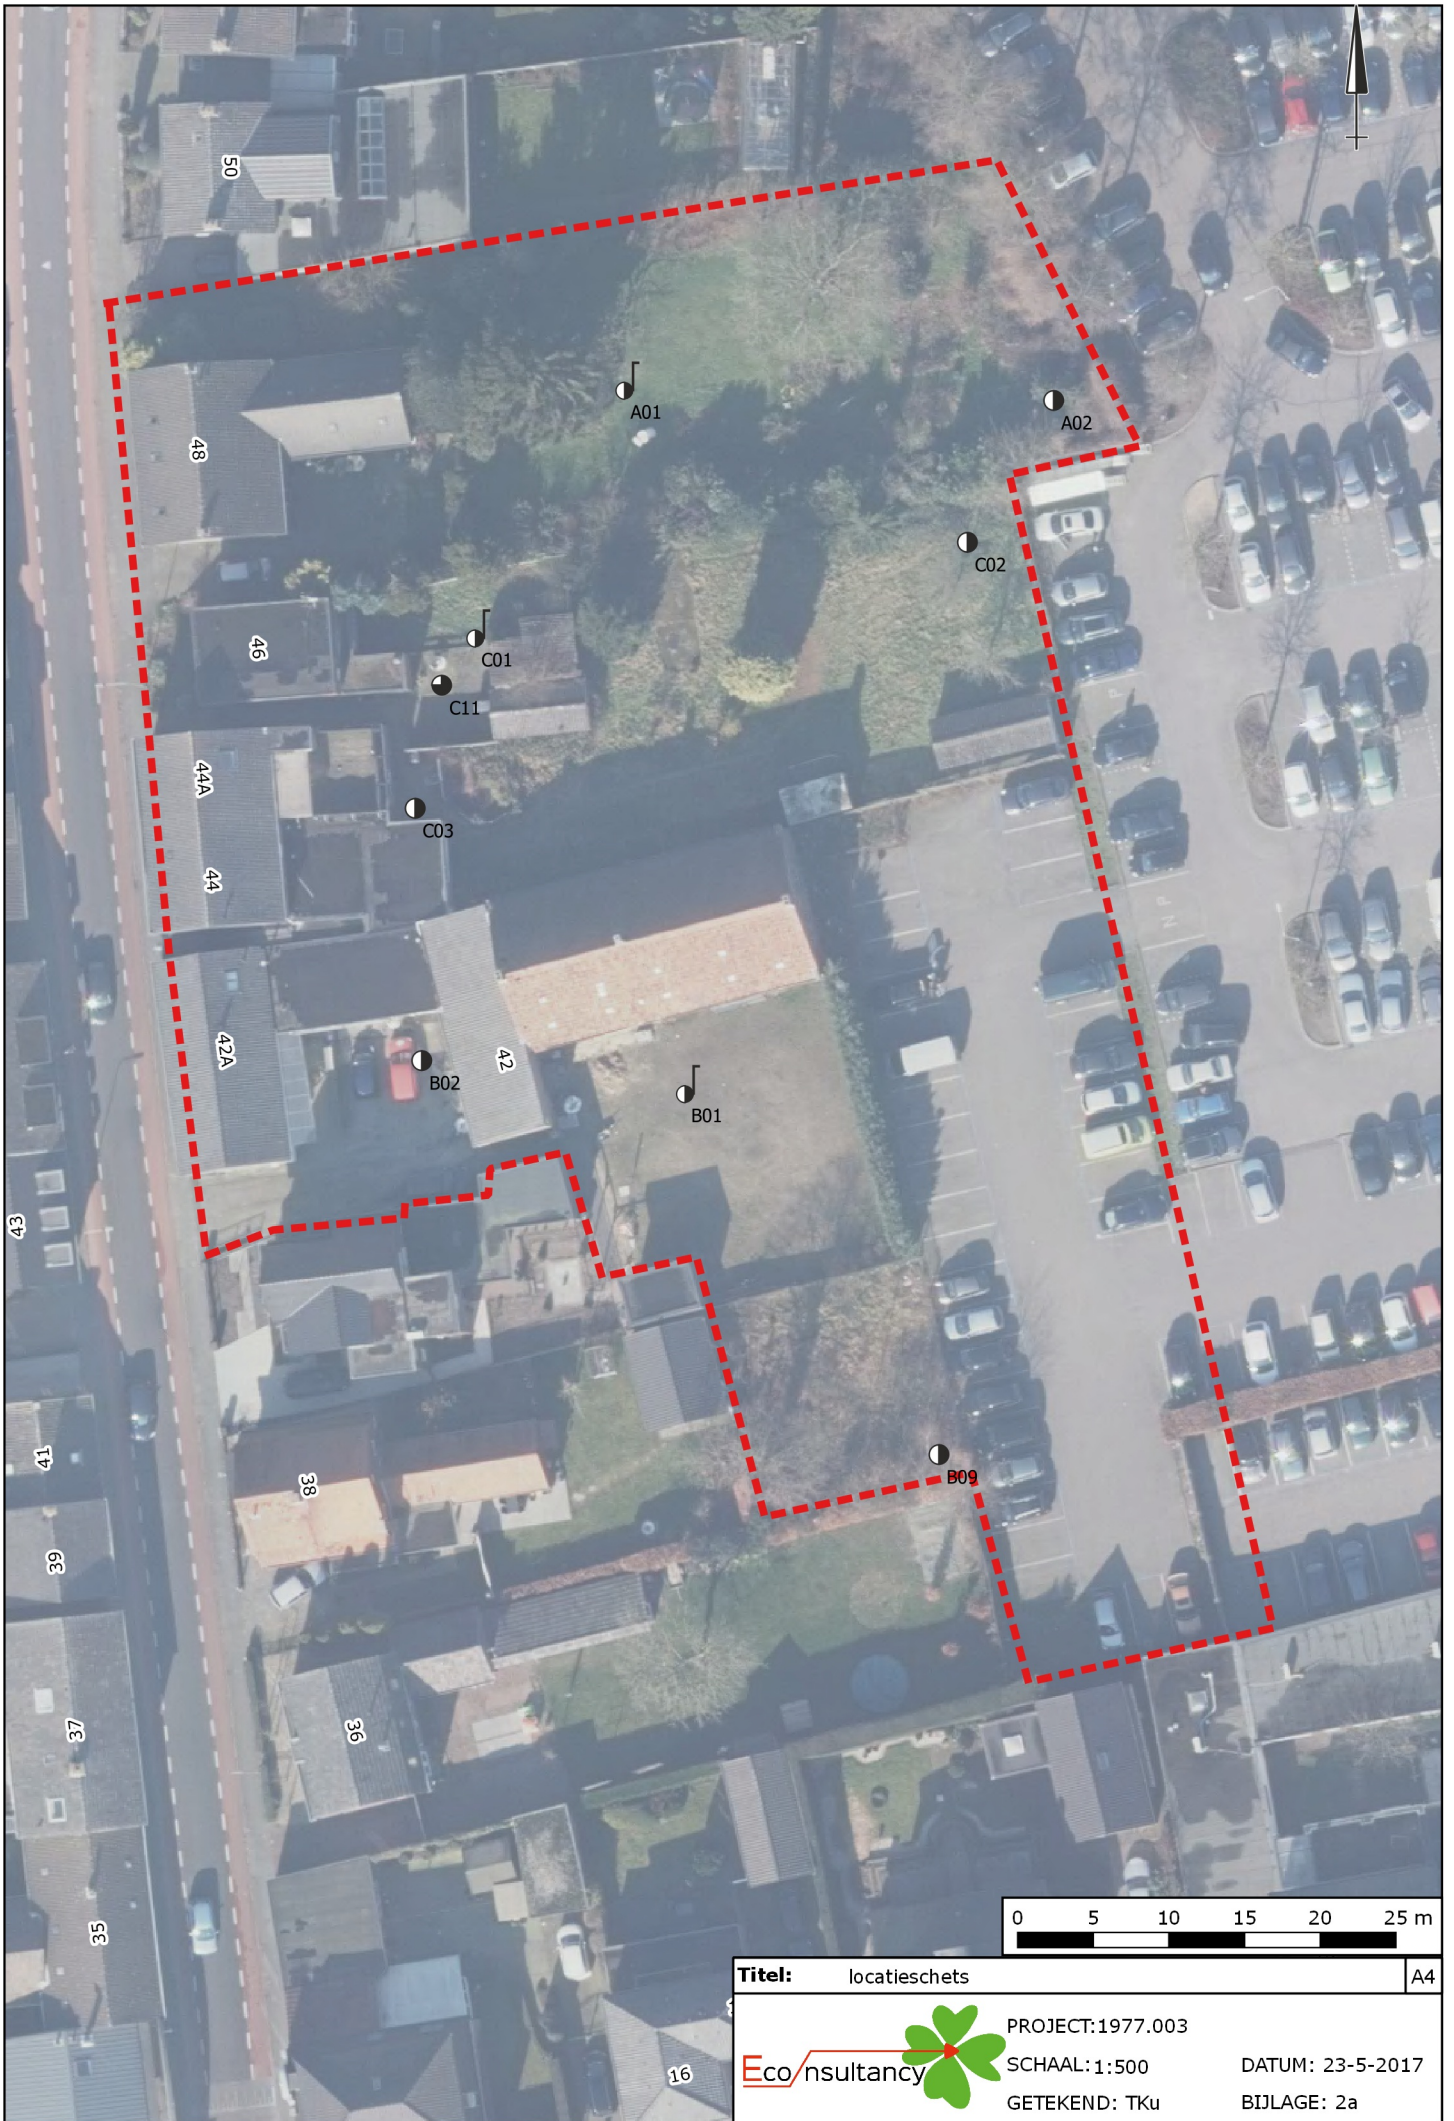
**Bijlage 2a Situering diepe boringen verkennend  
bodemonderzoek (1977.001 en 1977.002)**

**Titel:** locatieschets A4

PROJECT: 1977.003	DATUM: 23-5-2017
	SCHAAL: 1:500	BIJLAGE: 2a
	GETEKEND: TKu

Op de locatieschets in bijlage 2 is de situering van de diepe boringen uit de verkennend bodemonderzoeken weergegeven. De boorprofielen zijn opgenomen in bijlage 3.

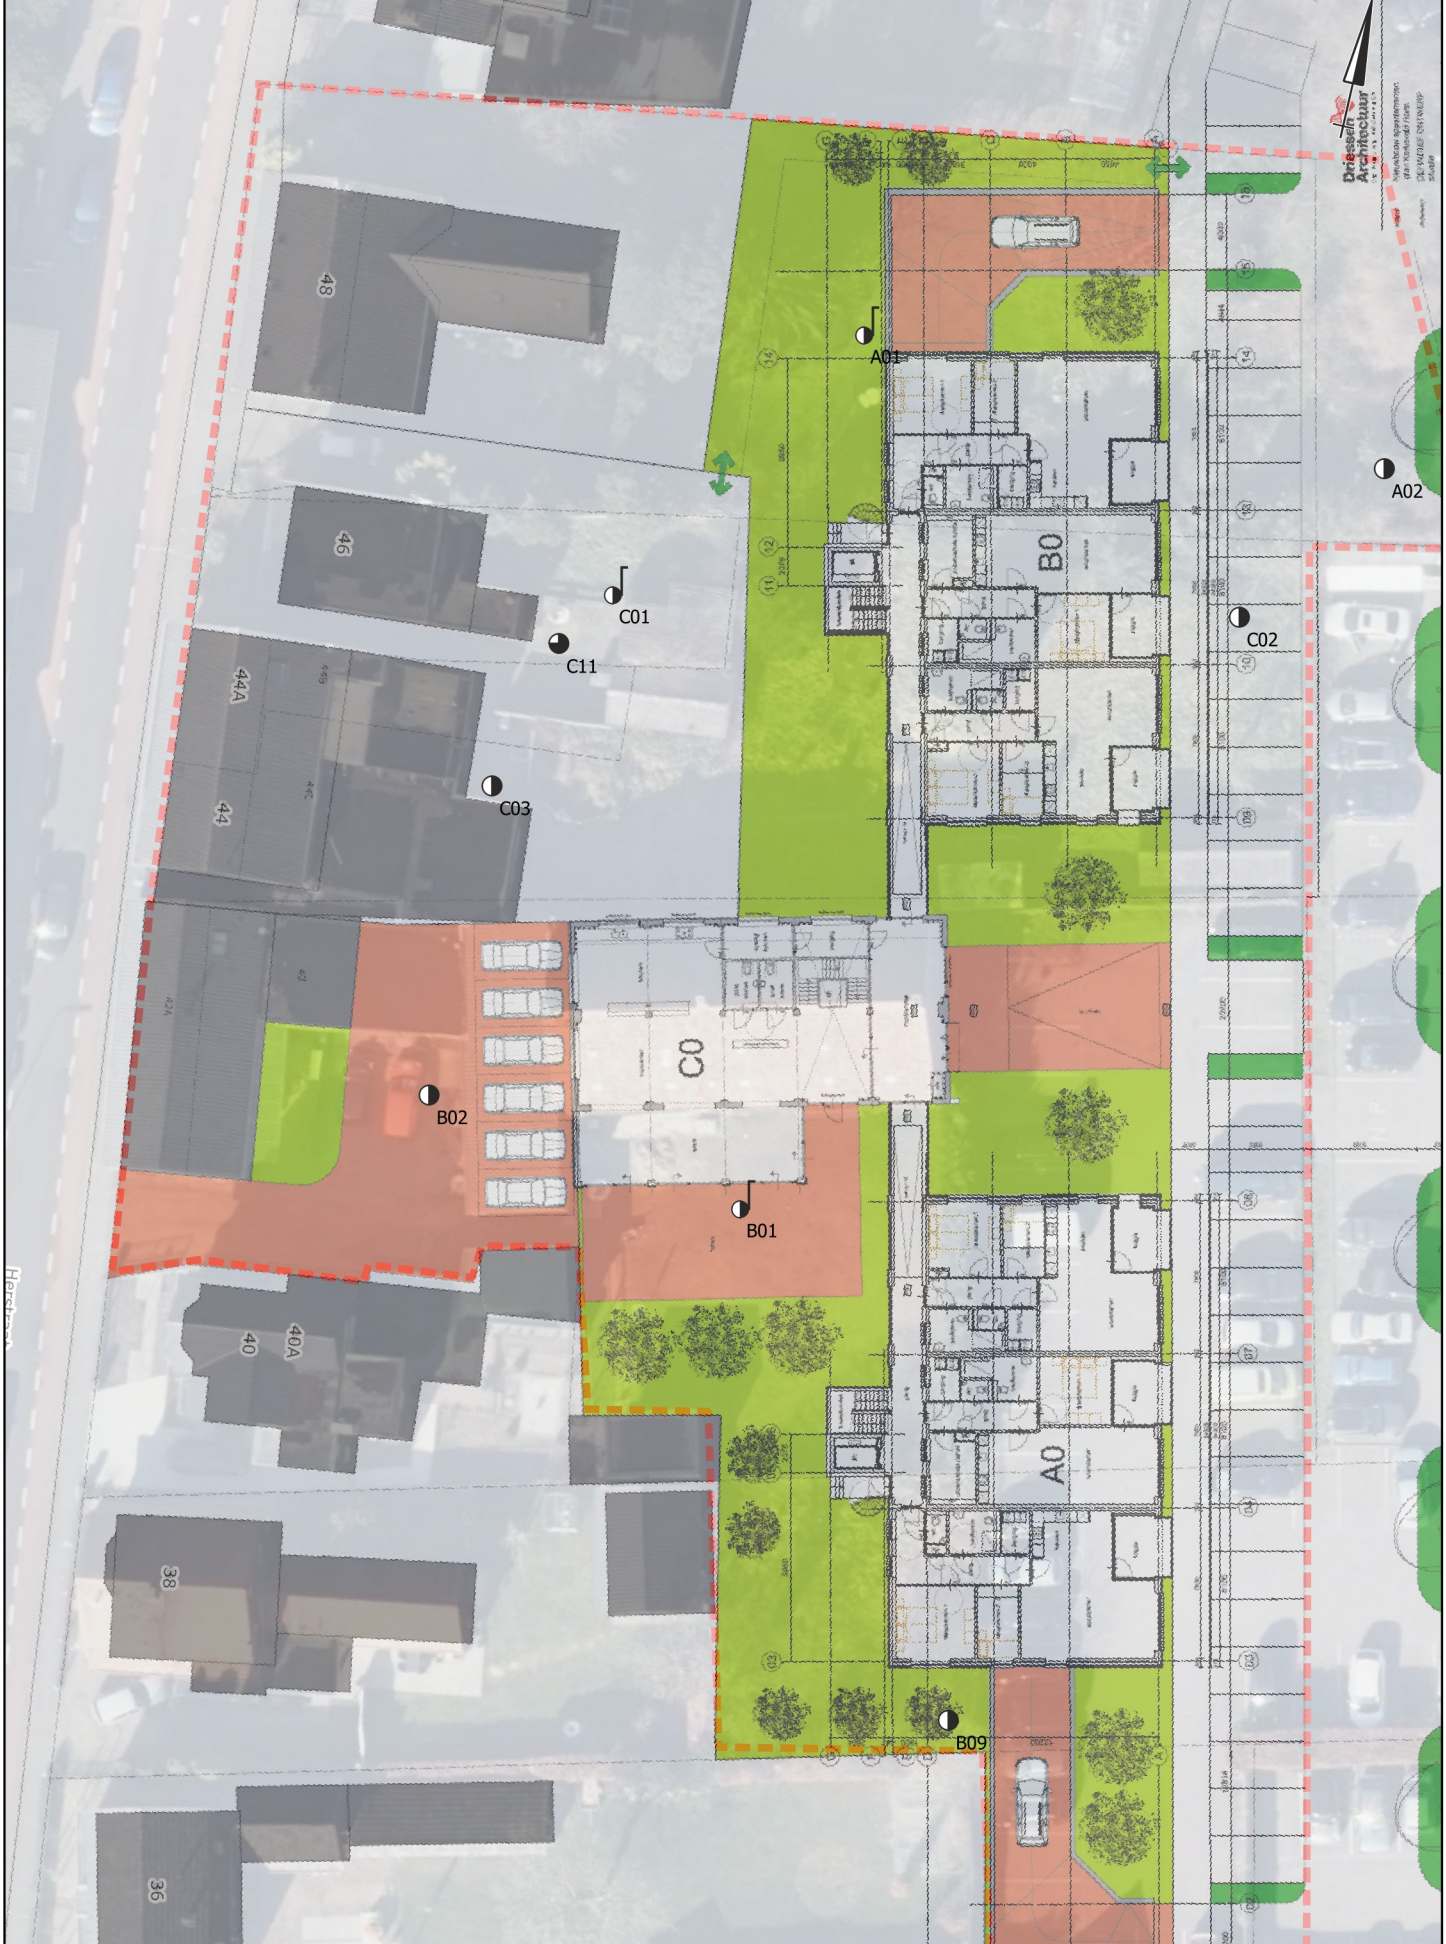
## **Bijlage 2b Inrichingsplan**

**Titel:** Inrichtingsschets A4

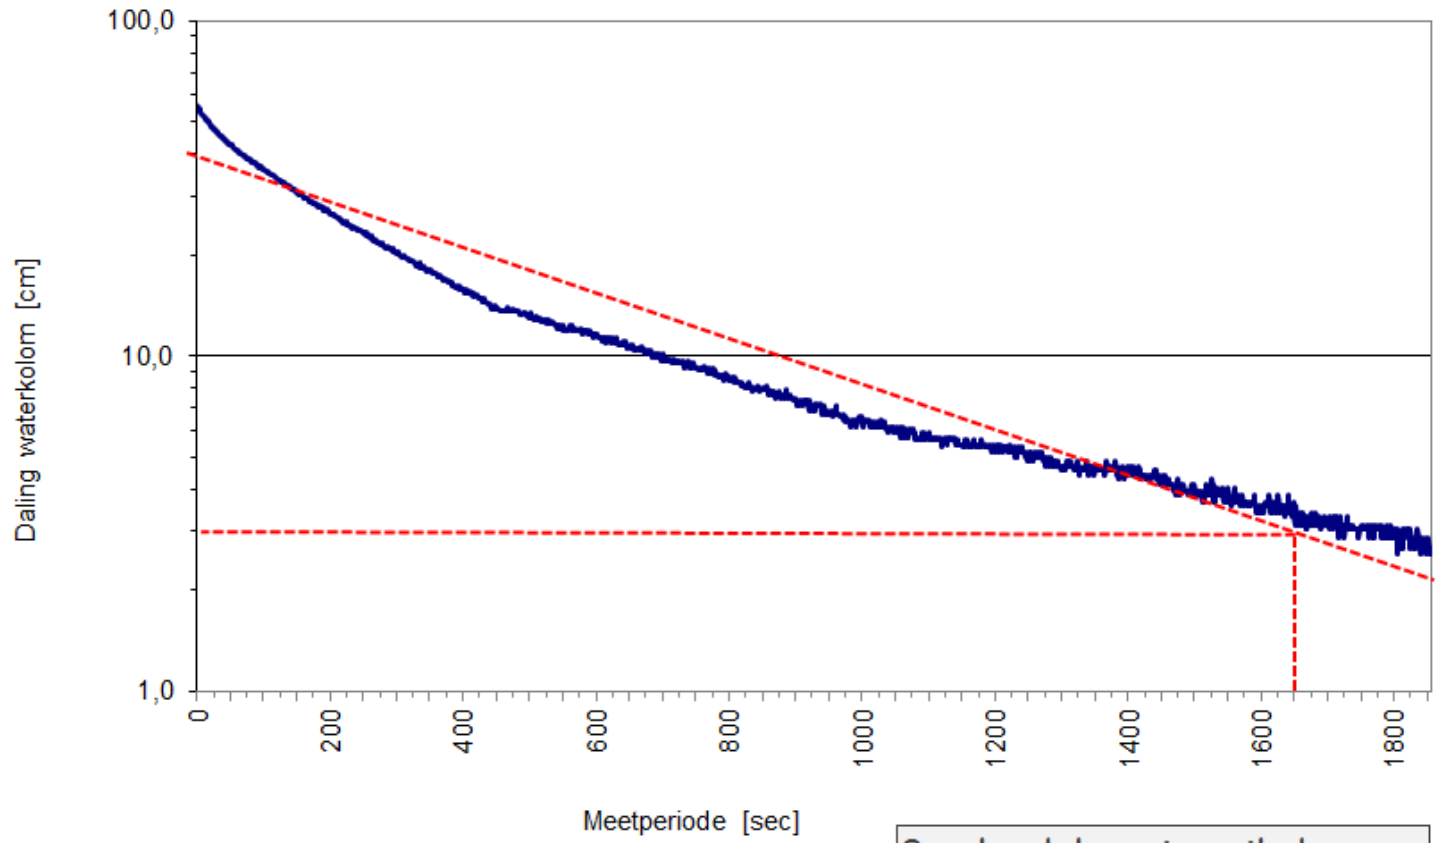
A01 meting 3 [100-150]

$$K_{verz} = 1,15r \frac{\log(h_0 + \frac{1}{2}r) - \log(h_t + \frac{1}{2}r)}{t - t_0}$$

Omgekeerde boorgatenmethode	
Tijd [sec]	1625
LOG h0 [cm]	40
LOG ht [cm]	3
r [cm]	4,5
k m/dag	2,5

Referentie boring	Aantal Metingen (*A)	Onderzochte bodemlaag (cm -mv)	Textuur	Opmerkingen	K-waarde (m/dag)	Beoordeling doorlatendheid
A01	3	100-150	matig fijn, matig siltig zand	-	2,5	goed doorlatend
B01	3	100-150	matig fijn, matig siltig zand	matig gleyhoudend	3,6	goed doorlatend
B02	3	100-150	matig fijn, matig siltig zand	zwak gleyhoudend	1,1	goed doorlatend
B09	3	100-150	matig fijn, matig siltig zand	-	2,2	goed doorlatend

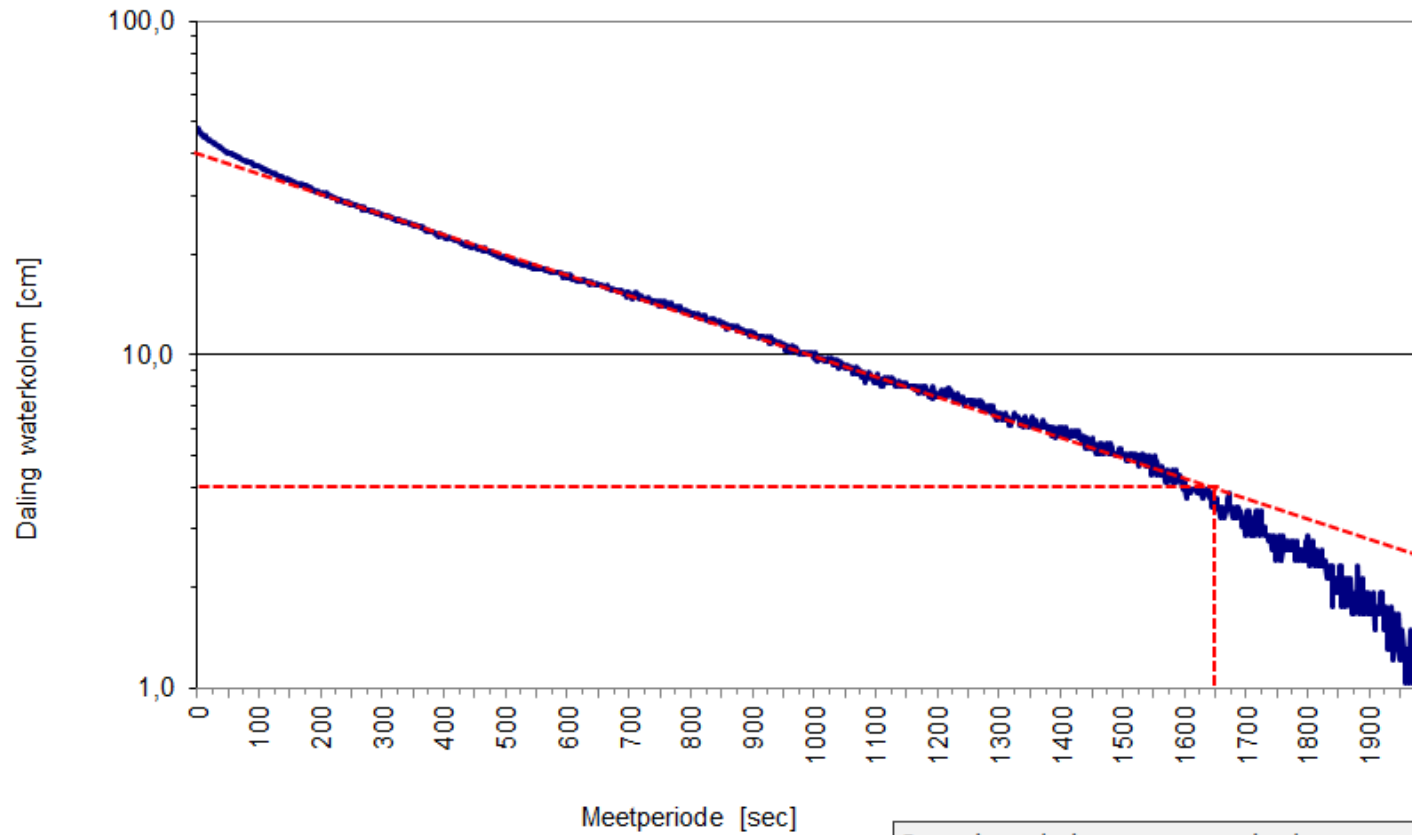
B09 meting 3 [100-150]

$$K_{verz} = 1,15r \frac{\log(h_0 + \frac{1}{2}r) - \log(h_t + \frac{1}{2}r)}{t - t_0}$$

Omgekeerde boorgatenmethode	
Tijd [sec]	1650
LOG h0 [cm]	40
LOG ht [cm]	4
r [cm]	4,5
k m/dag	2,2
