MILIEUHYGIËNISCH VOORONDERZOEK

HERENBOSWEG 24

TE MELDERSLO

Rapportage milieuhygiënisch vooronderzoek

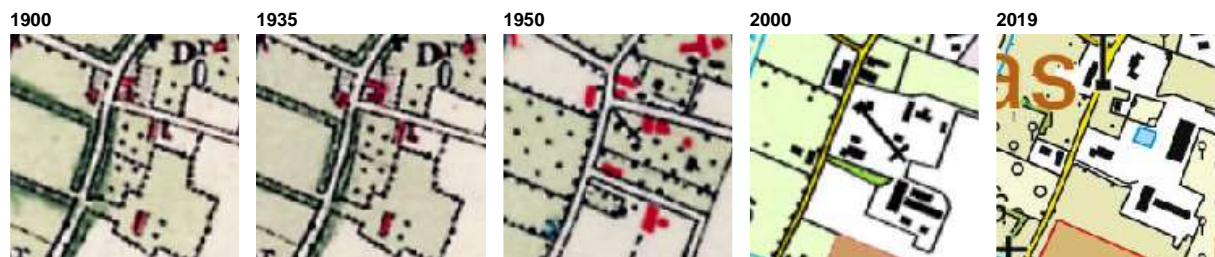
Figuur 1. Historische kaartmateriaal

Uit historisch kaartmateriaal uit de periode 1900 - 1935 blijkt dat de onderzoekslocatie in gebruik geweest is als weiland en heeft, zover bekend, altijd een agrarische bestemming gehad. Na 1937 is het woonhuis zichtbaar op het historische kaartmateriaal.

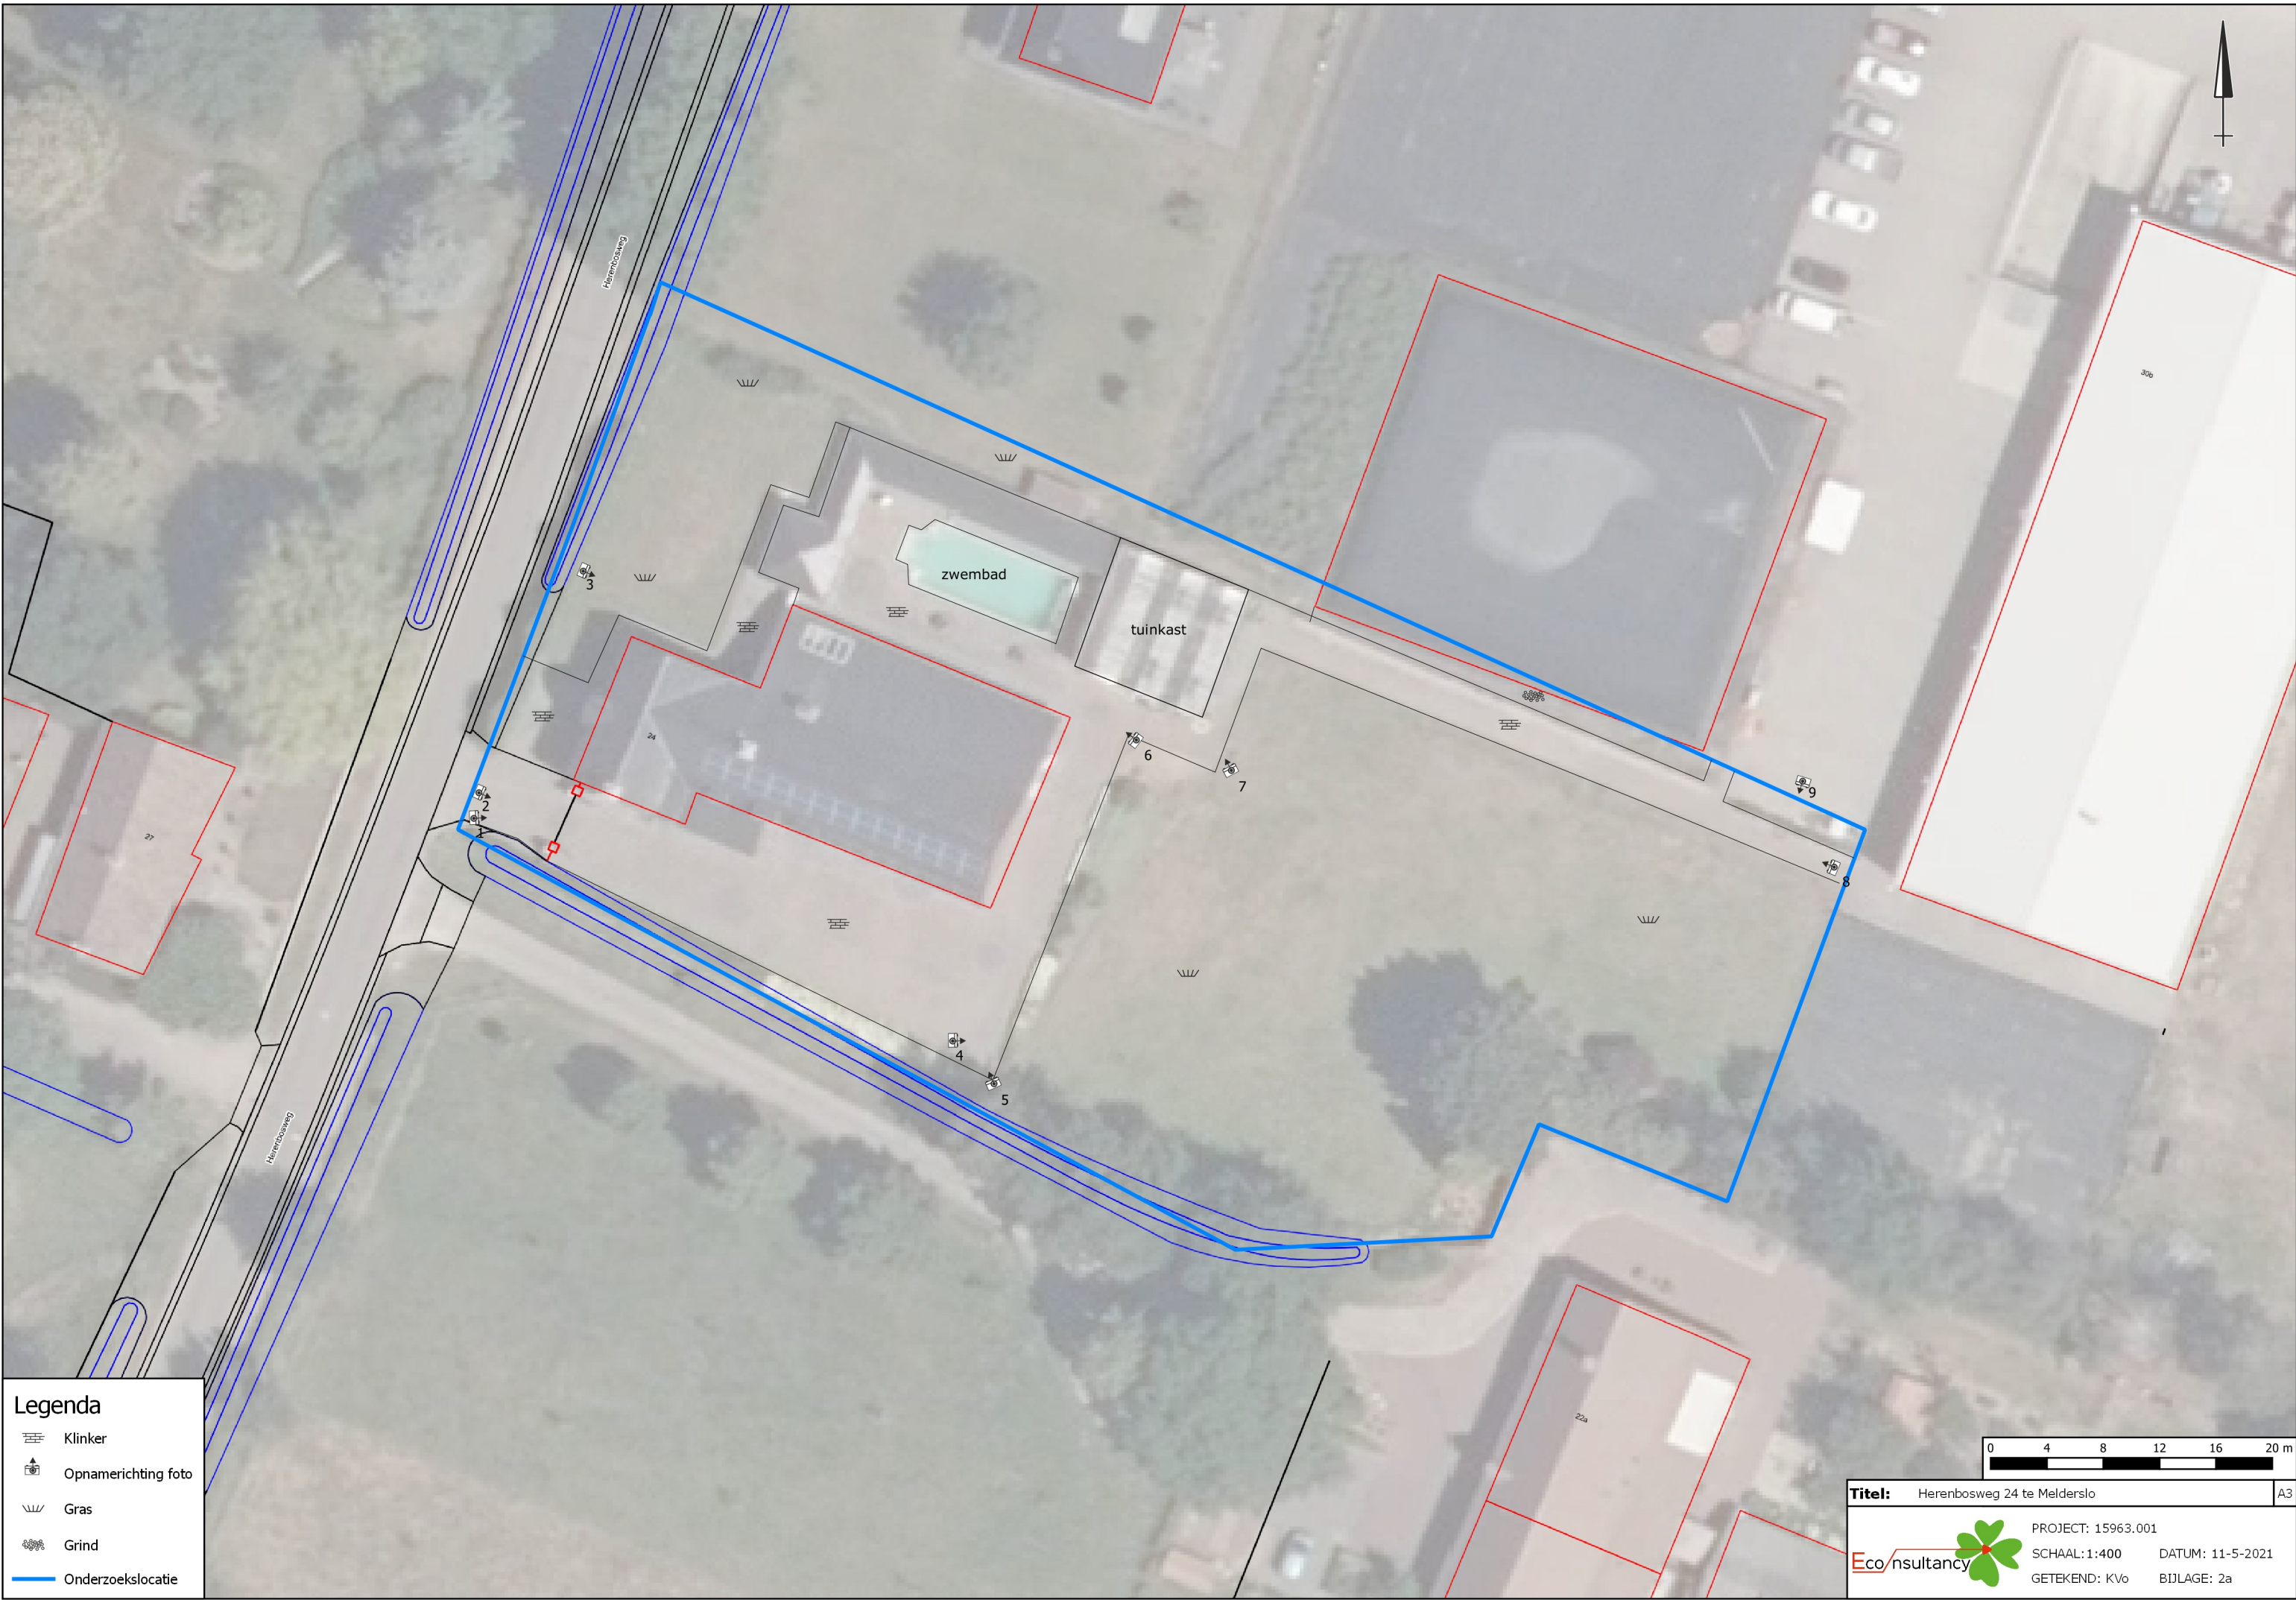
In bijlage 2a is de huidige situatie op een locatieschets weergegeven. Bijlage 2b bevat enkele foto's van de onderzoekslocatie.
