HISTORISCH BODEMONDERZOEK

SEURENWEG

TE METERIK

Rapportage historisch bodemonderzoek

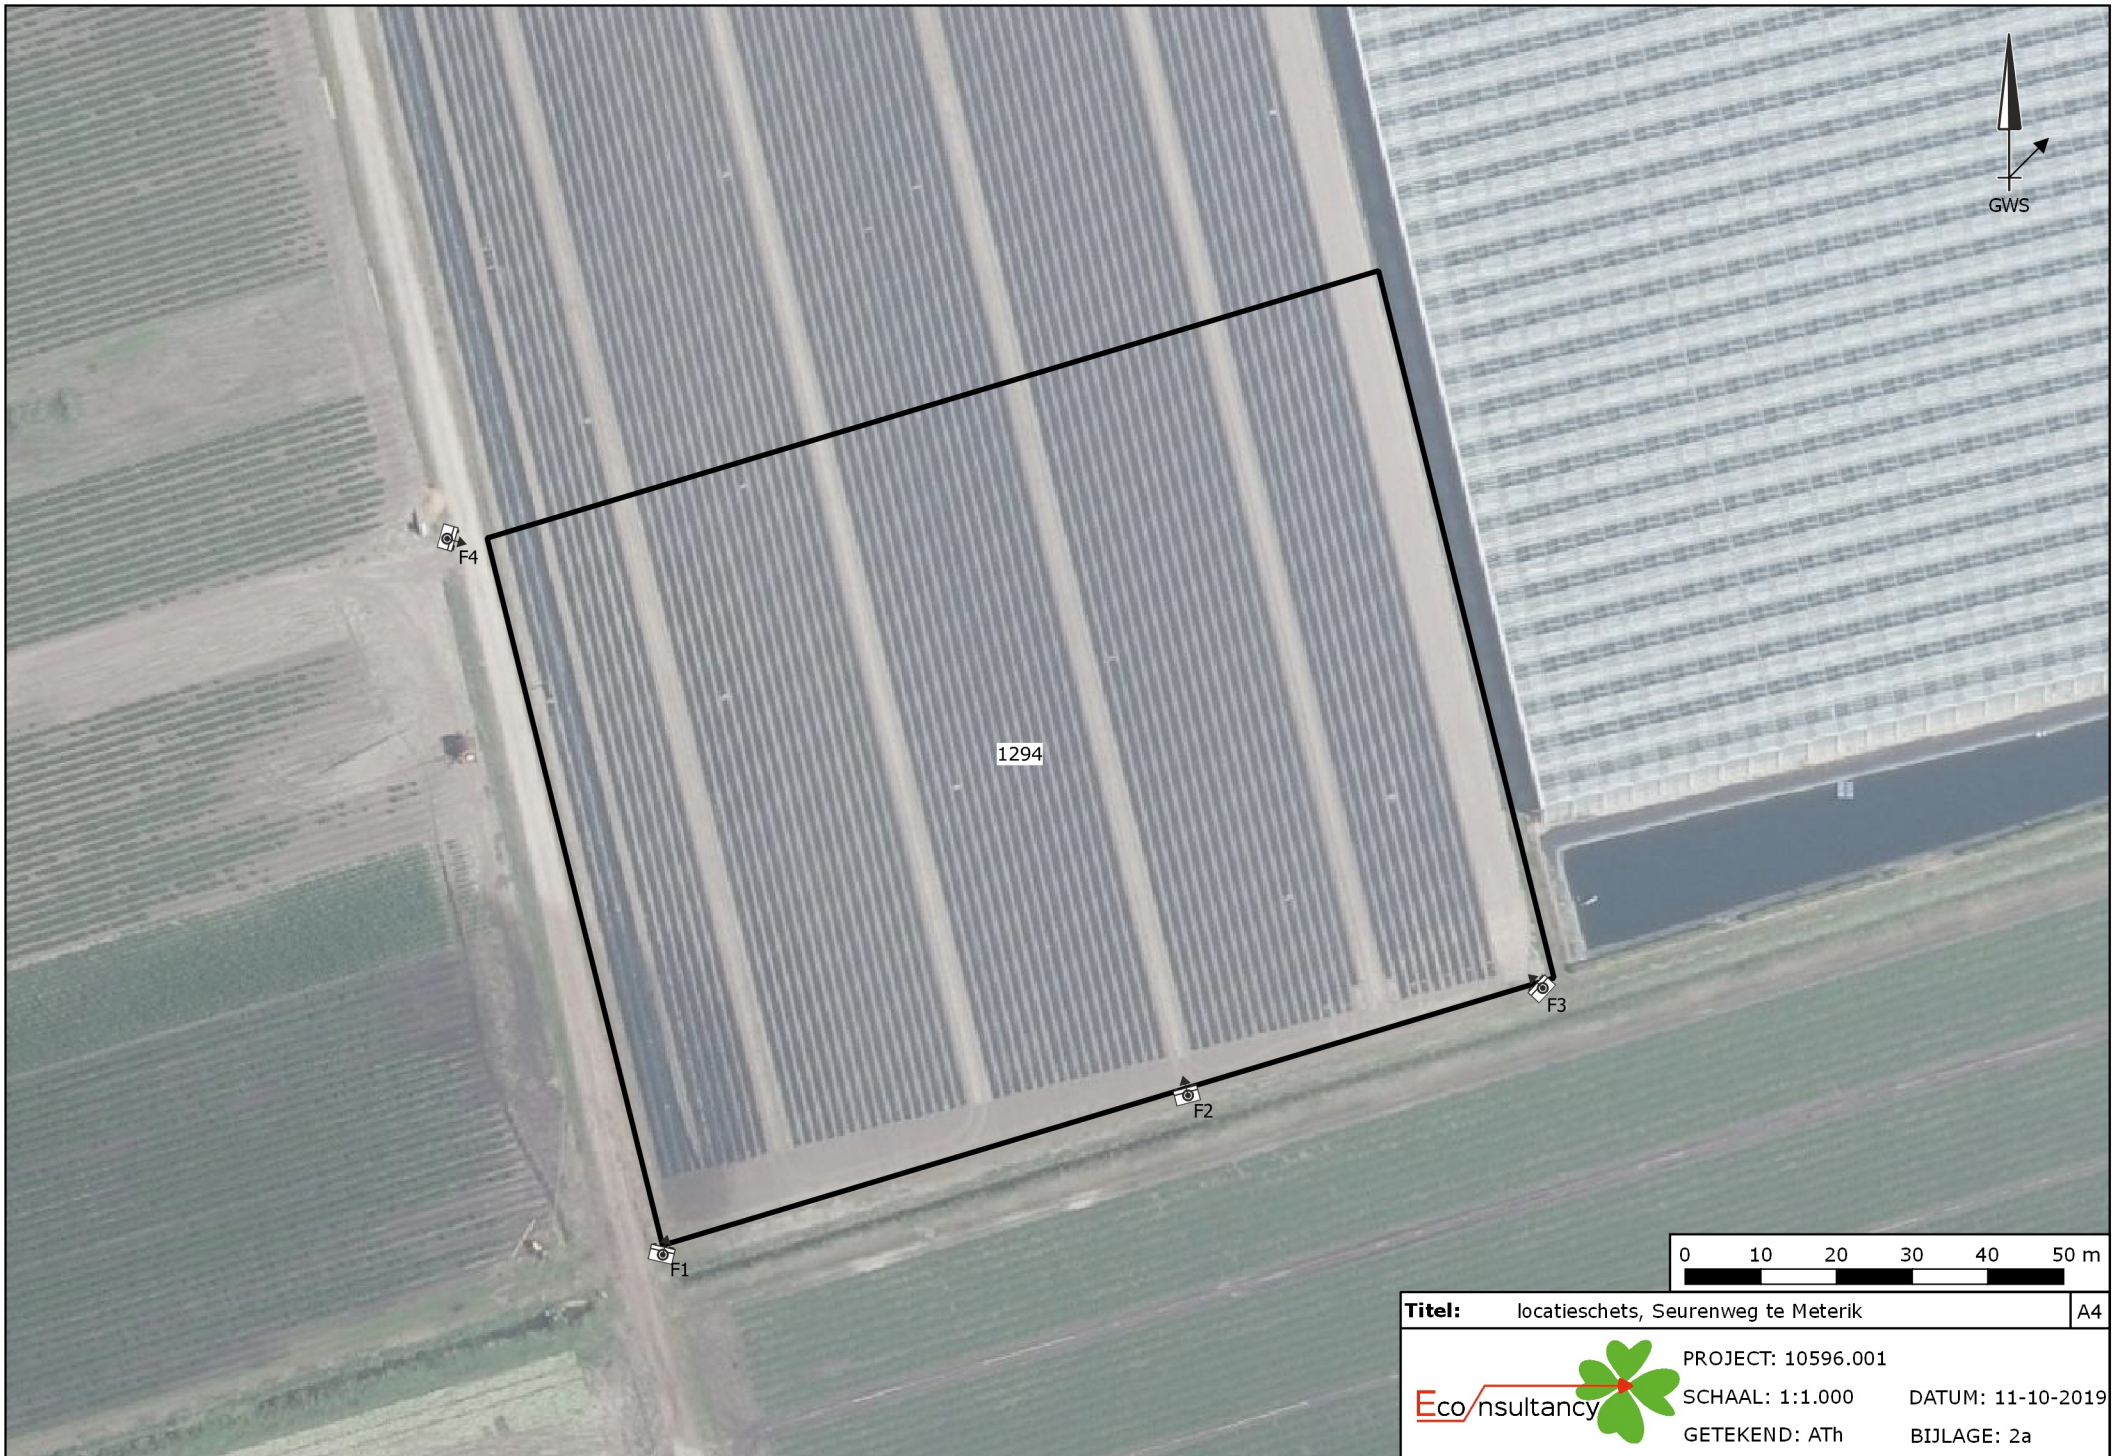
1294

F4

1. - Topografische ligging van de locatie
- 2a. - Locatieschets
- 2b. - Foto's onderzoekslocatie
