RAPPORT
Verkennd bodemonderzoek
Kerkbosweg te America
AM12308

Projectnummer
Aeres Milieu projectnummer AM12308

Projectnummer	: AM12308
Soort onderzoek	: Verkennd bodemonderzoek
Adres onderzoekslocatie	: Kerkbosweg te America
Gemeente	: Horst aan de Maas
Kadastrale registratie	: Horst sectie L nummer 1643 gedeeltelijk
Coördinaten	: X = 195.897 / Y = 393.495
Oppervlakte	: circa 750 m ²
Locatie gebruik	: Bos
Aanleiding onderzoek	: Bestemmingsplanwijziging voor nieuwbouw van een woning
Opdrachtgever	: BRO

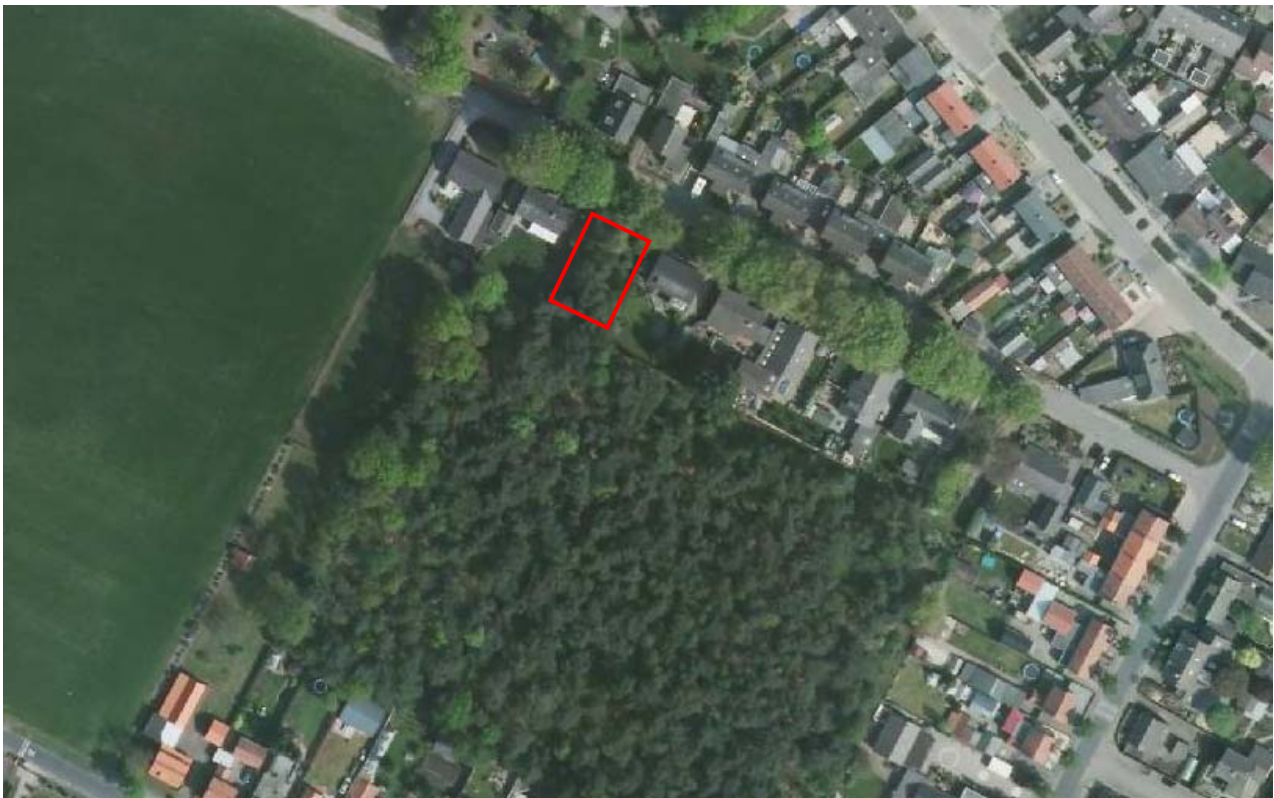
Globale begrenzing onderzoekslocatie (Bron: Gis viewer Limburg)

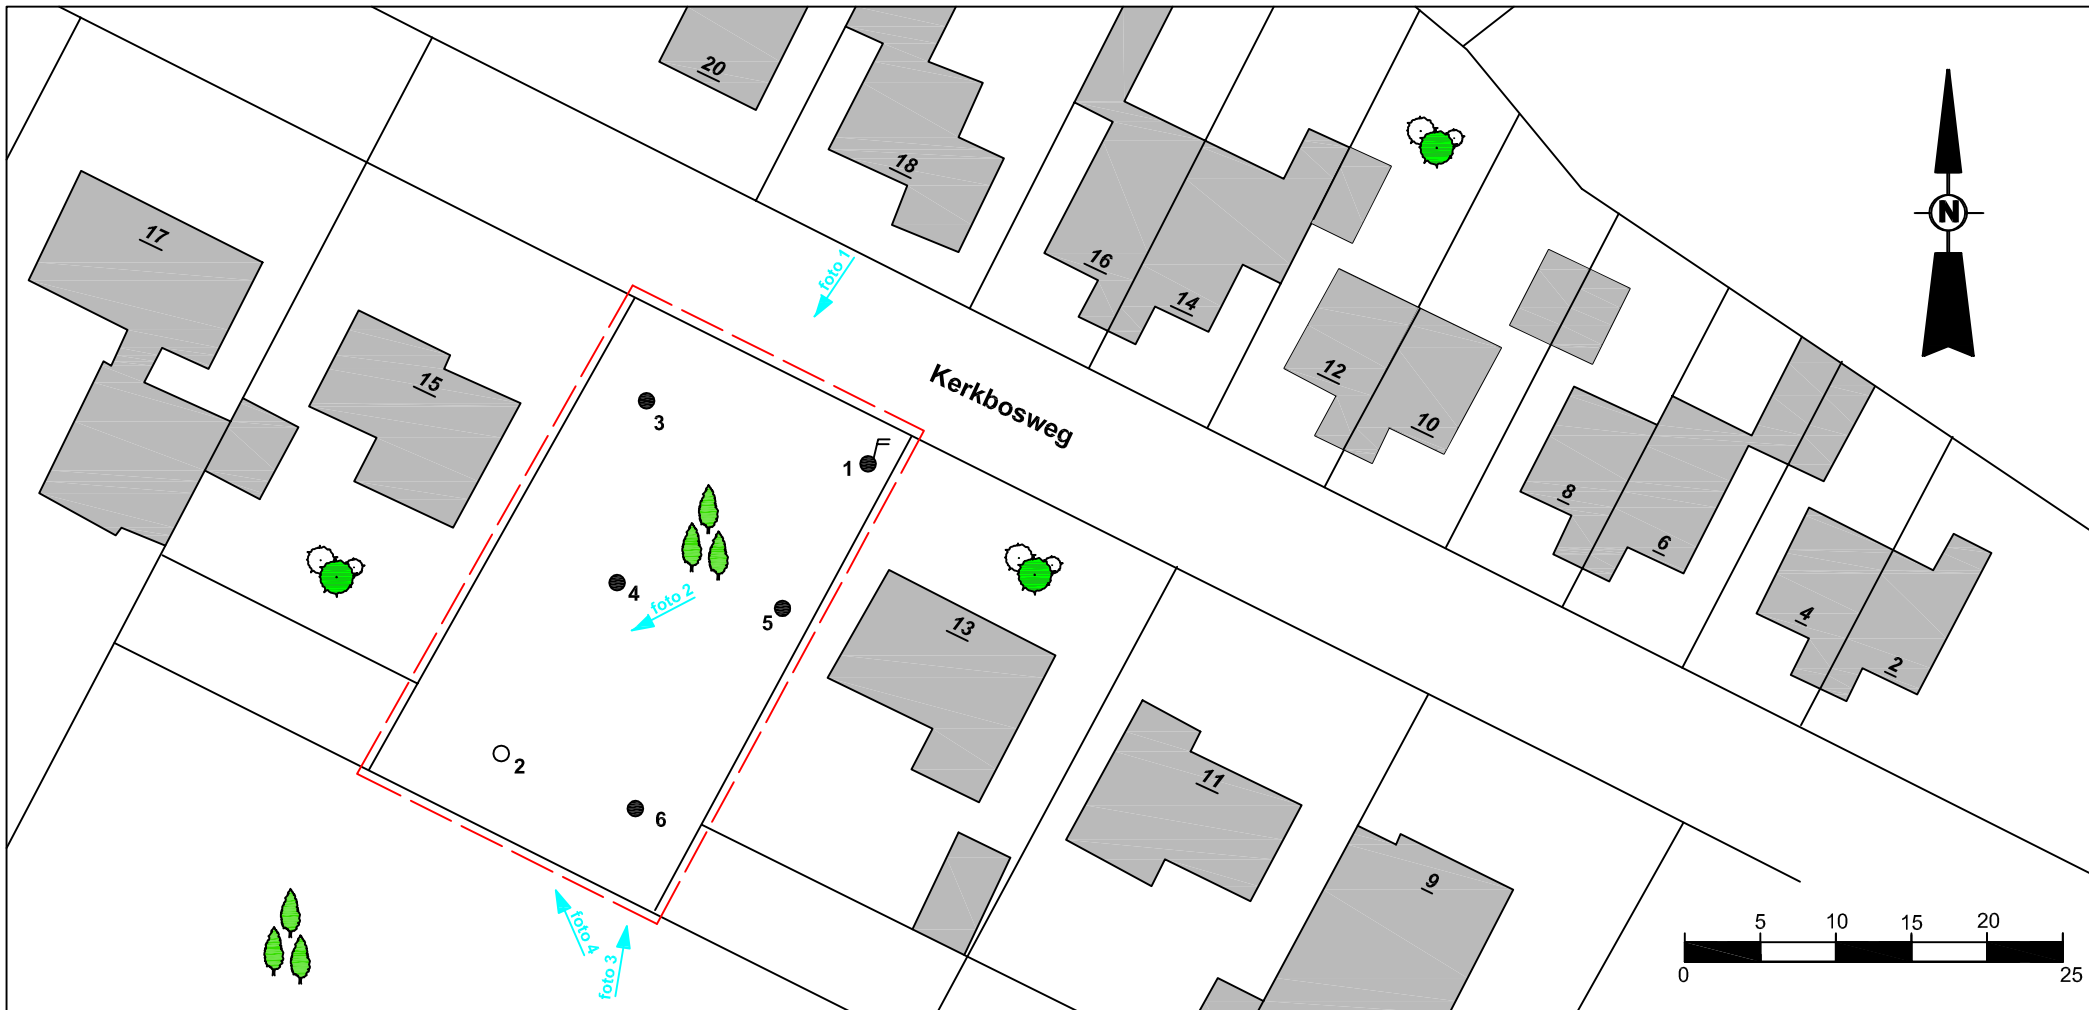
Situatietekening onderzoekslocatie met boorpunten

De boringen zijn verricht met behulp van de Edelmanboor (\varnothing 7 of 10 cm). Zie voor de boorpuntlocaties bijlage 2.

Gebaseerd op de diepte en stroming van het freatisch grondwater is een boring afgewerkt met een peilbuis (zie bijlage 2). Deze is benedenstrooms op de onderzoekslocatie geplaatst, ter plaatse van boorpunt 1. De bovenkant van het peilbuisfilter is onder de aangetroffen grondwaterstand geplaatst. Het filter bevindt zich van 2,7-3,7 meter beneden maaiveld. Tijdens de installatie van de peilbuis is geen werkwater gebruikt.

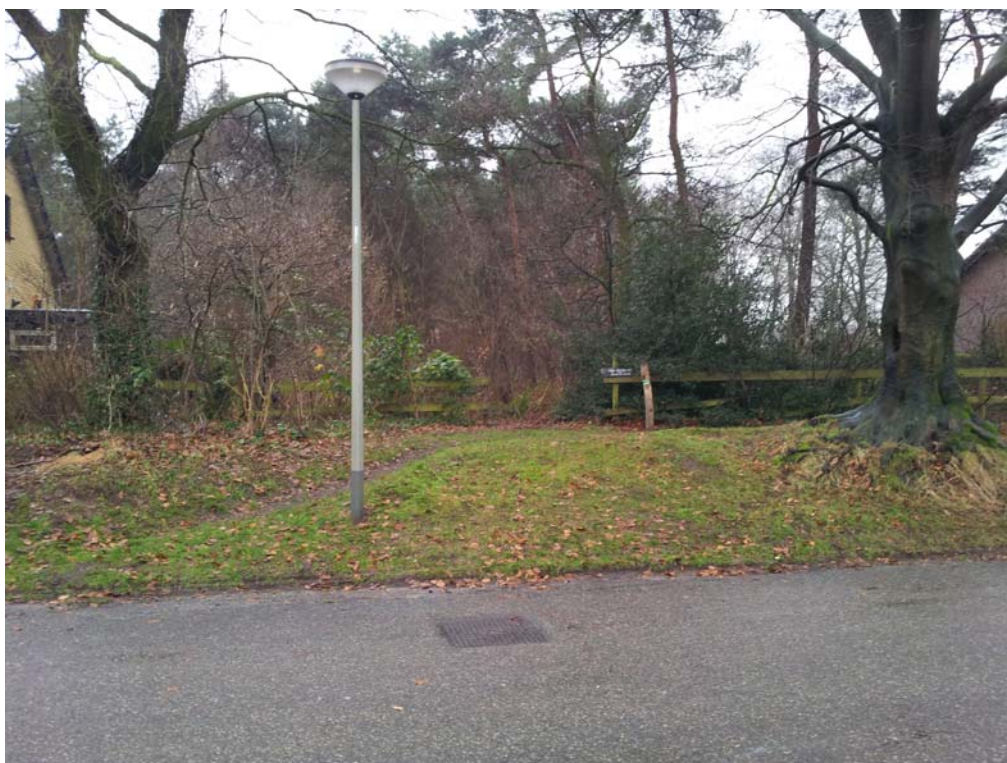
Foto 1

De onderzoekslocatie is bestaat uit bos en is licht glooiend. Er bevinden zich geen bebouwingen of verhardingen.

Er zijn geen waarnemingen gedaan welke wijzen op de aanwezigheid van bodemverontreinigingen of bronnen van verontreinigingen. Een fotoreportage van de onderzoekslocatie is opgenomen in bijlage 6.
