RAPPORT
Verkennd bodemonderzoek
Burg. Cremersstraat (ong.) te
Grubbenvorst
AM11301

Projectnummer
Aeres Milieu projectnummer AM11301

Projectnummer	: AM11301
Soort onderzoek	: Verkennd bodemonderzoek
Adres onderzoekslocatie	: Burg. Cremersstraat (ong.) te Grubbenvorst
Gemeente	: Horst aan de Maas
Kadastrale registratie	: sectie C, nr. 6366 (ged.)
Coördinaten	: X = 207.590 / Y = 380.988
Oppervlakte	: circa 700 m ²
Aanleiding onderzoek	: geplande nieuwbouw van maximaal twee woningen
Opdrachtgever	: BRO

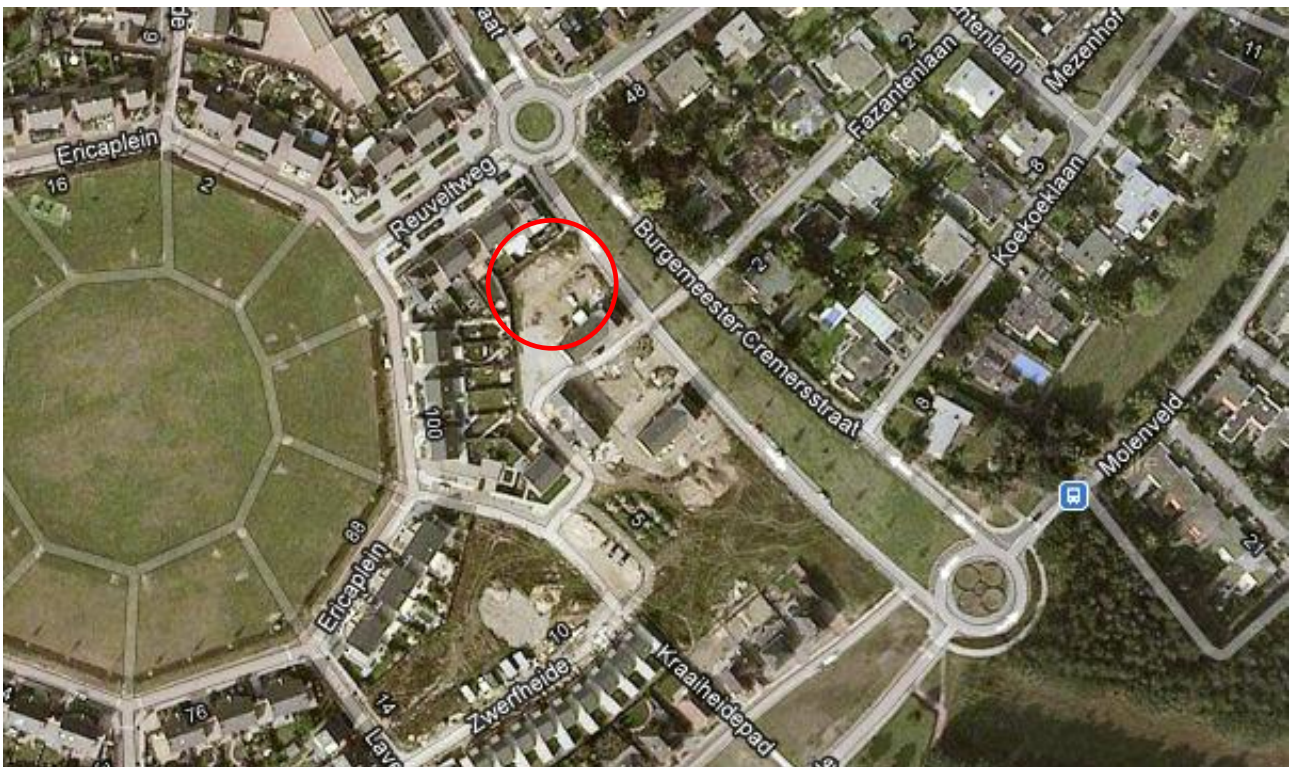
Op onderstaande luchtfoto is de globale begrenzing van de onderzoekslocatie weergegeven.

Globale begrenzing onderzoekslocatie (Bron: Google Maps)

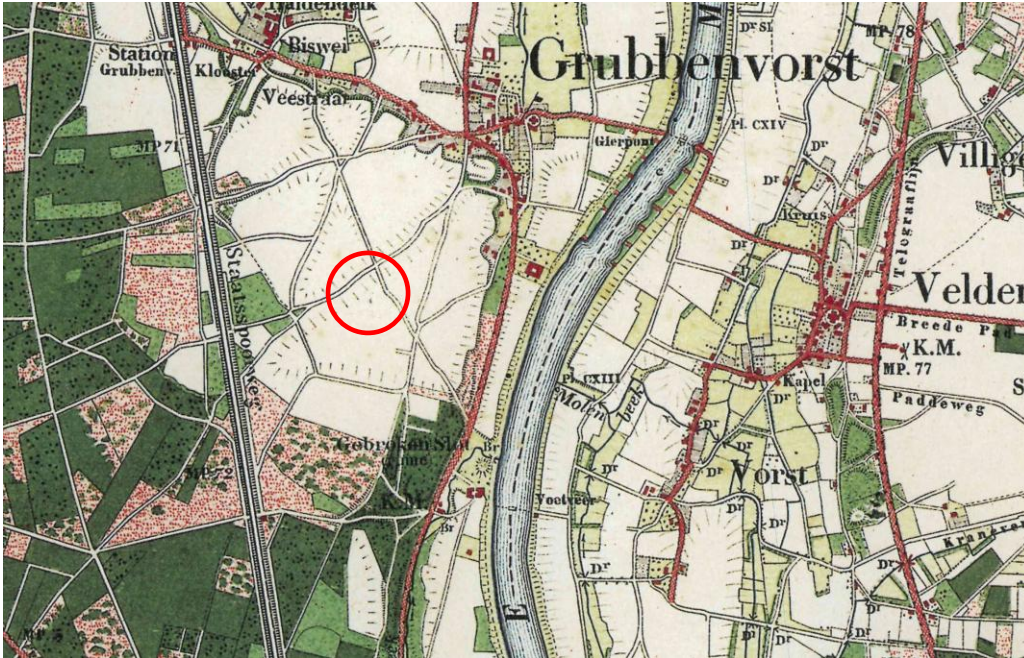
Uit historisch kaartmateriaal is af te leiden dat de onderzoekslocatie in het verleden bestond uit agrarisch bouwland. Op kaartmateriaal uit 1979 is te zien dat de plaats Grubbenvorst in zuidelijke richting is uitgebreid tot zeer dichtbij de onderzoekslocatie.

Grote Historische topografische Atlas van Limburg uit 1891 (kaartblad 695)

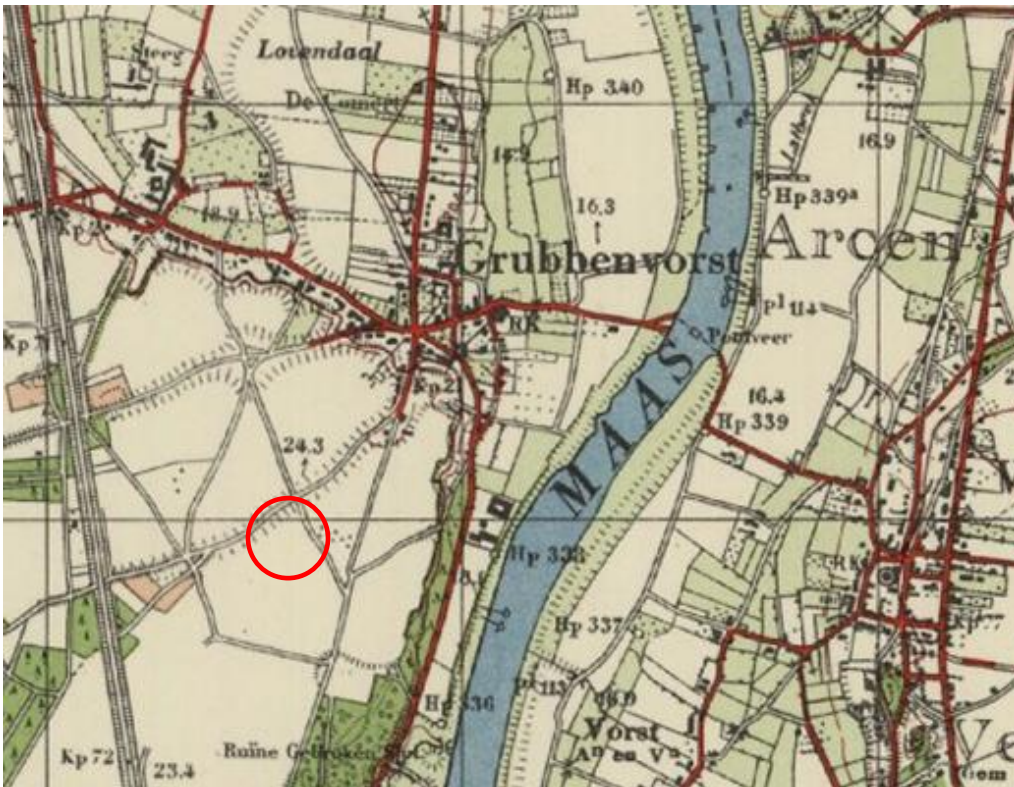
Topografische kaart uit 1954 (bron: Kadaster kaartnummer 52G)

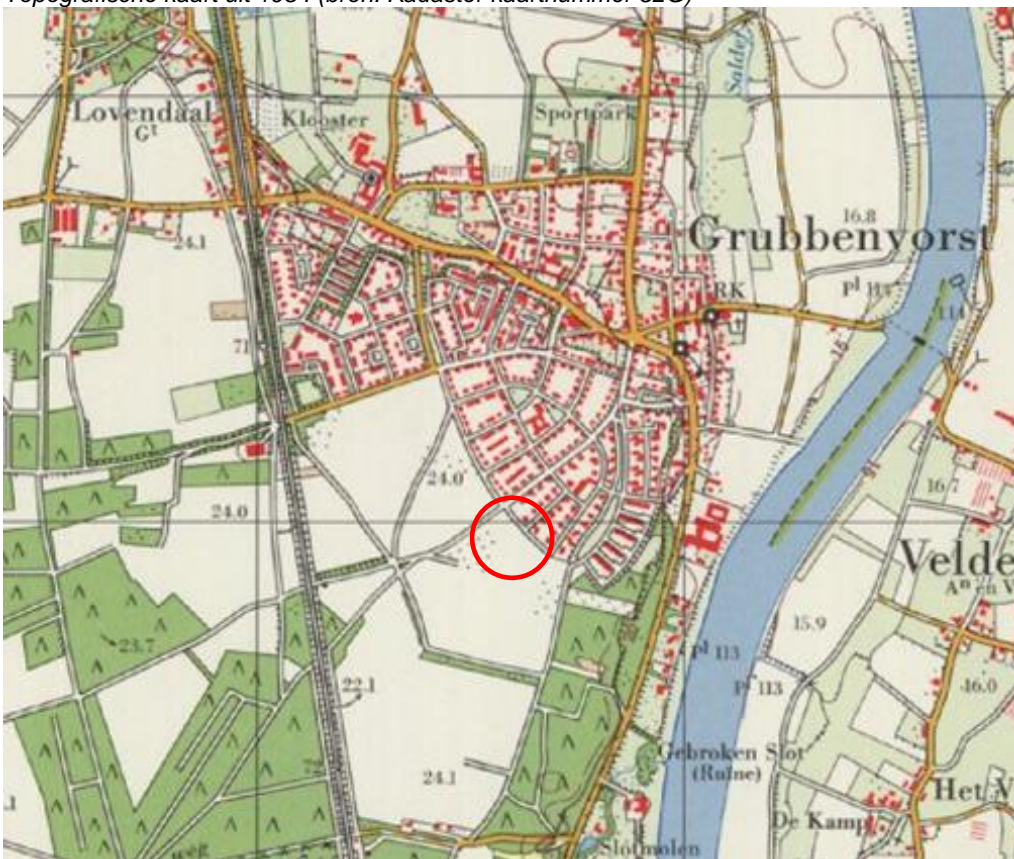
Topografische kaart uit 1979 (bron: Kadaster kaartnummer 52G)

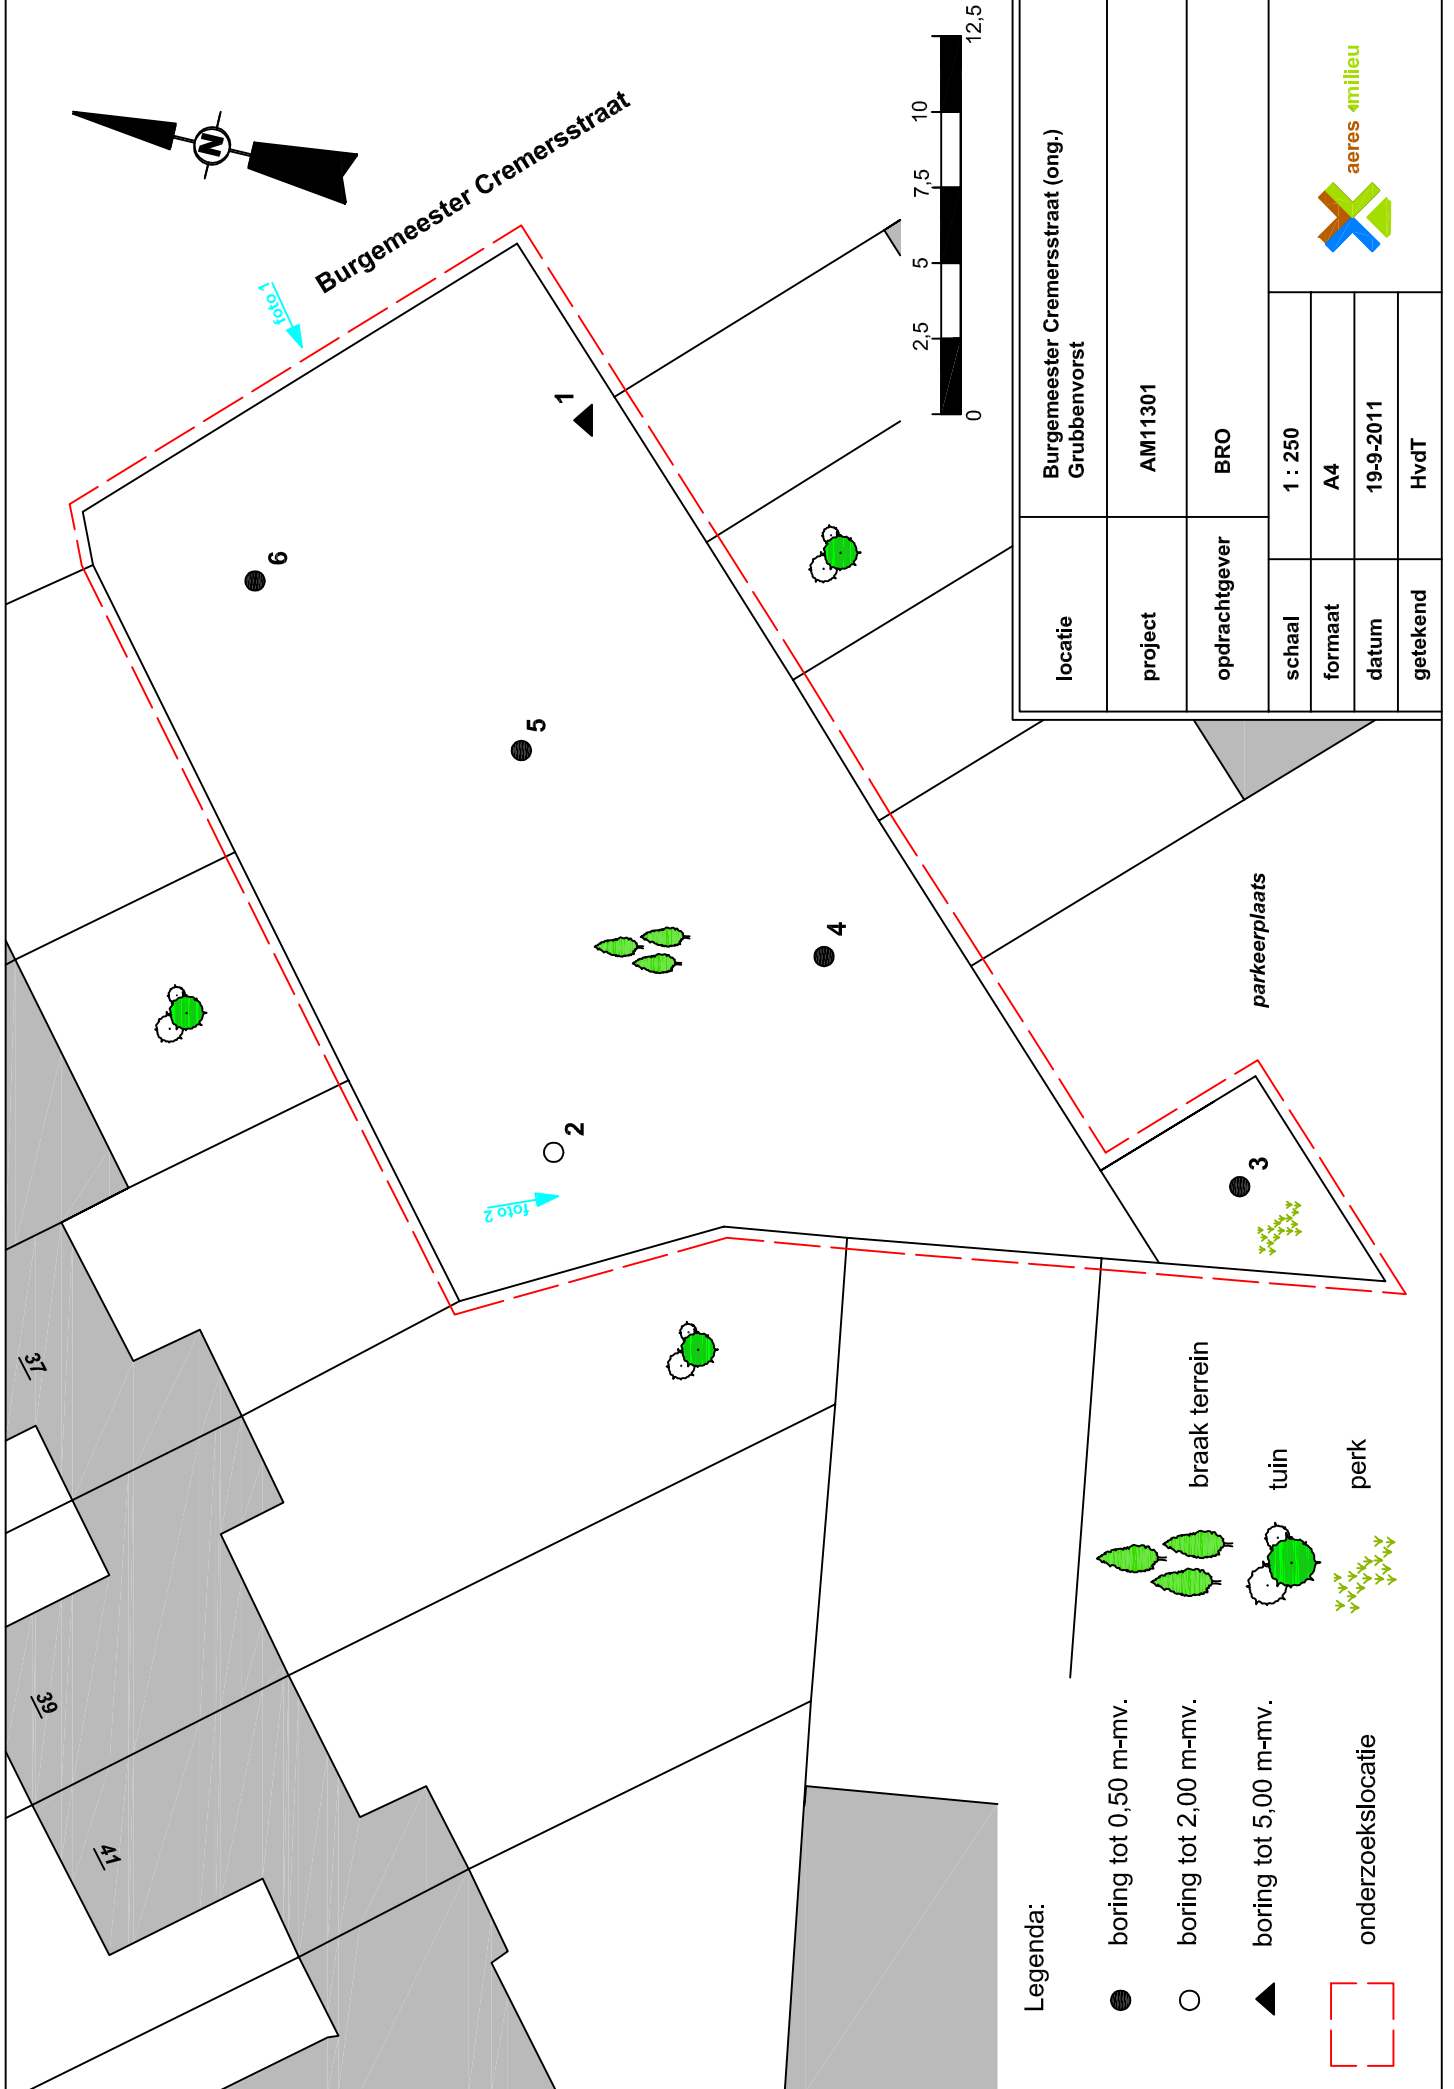
Situatietekening onderzoekslocatie met boorpunten

De boringen zijn verricht met behulp van de Edelmanboor (\varnothing 7 of 10 cm). Zie voor de boorpuntlocaties bijlage 2.

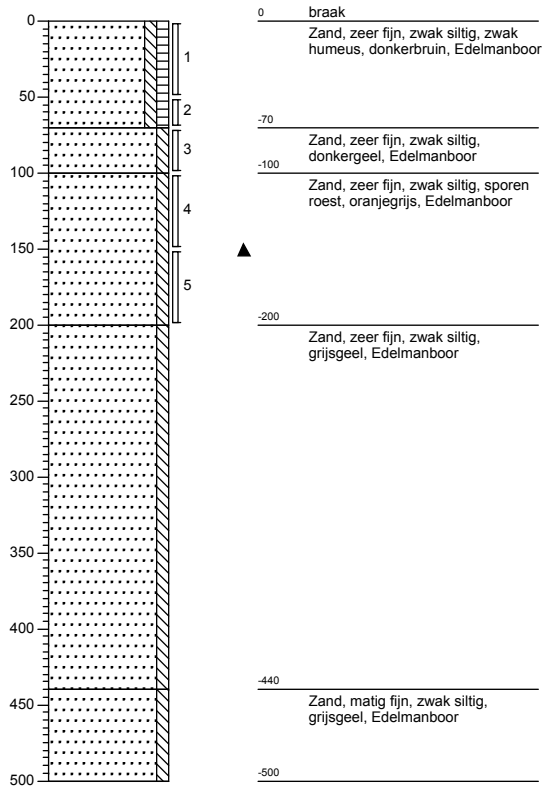
Boring: 1

Op basis van de zintuiglijke waarnemingen en de bodemopbouw heeft laagsgewijze bemonstering plaatsgevonden. De uitkomende grond en alle zintuiglijk waargenomen bijzonderheden zijn per boring beschreven in de profielbeschrijvingen (zie bijlage 3). Er zijn geen zintuiglijke afwijkingen geconstateerd.

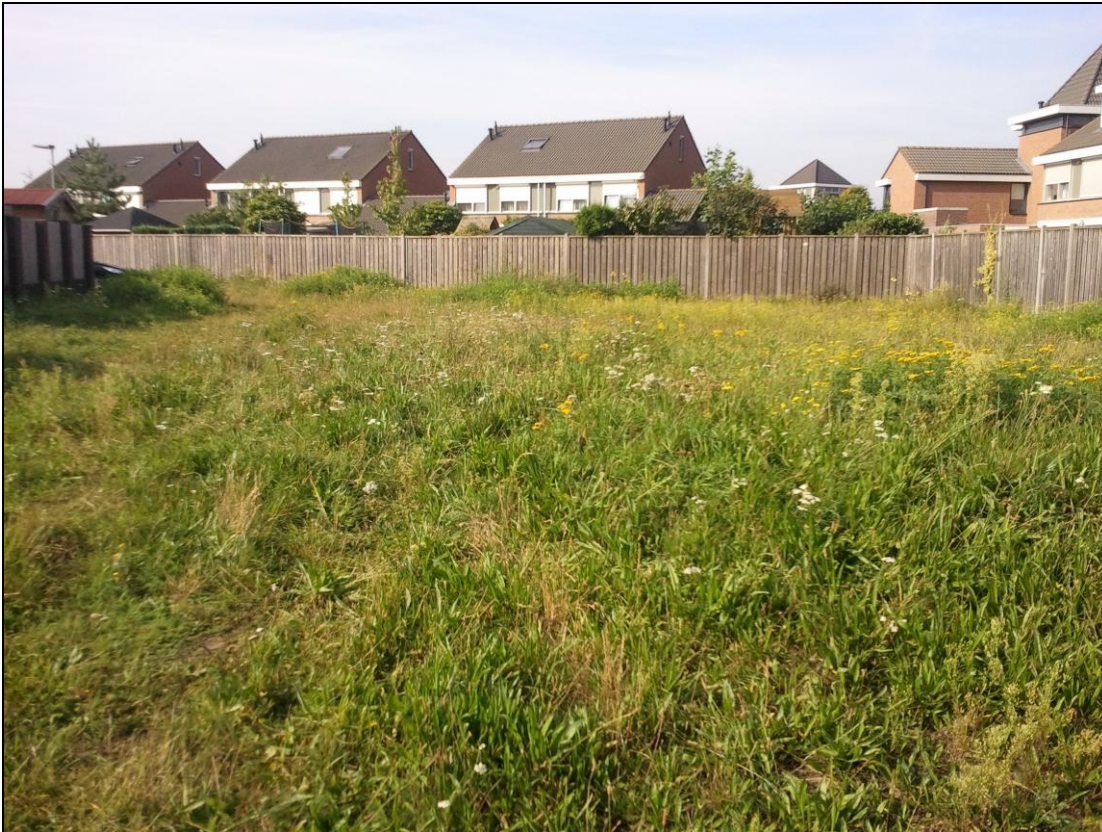
Foto 1

De onderzoekslocatie is een braak terrein. De zuidelijke hoek van het terrein is in gebruik als perk.

Er zijn geen waarnemingen gedaan welke wijzen op de aanwezigheid van bodemverontreinigingen of bronnen van verontreinigingen. Een fotoreportage van de onderzoekslocatie is opgenomen in bijlage 5.
