RAPPORT
Verkennd bodemonderzoek
Kanaalweg (ong.), Griendtsveen
AM11219-6

Aeres Milieu projectnummer AM11219-6

Projectnummer	: AM11219-6
Soort onderzoek	: Verkennend bodemonderzoek
Adres onderzoekslocatie	: Kanaalweg (ong.), Griendtsveen
Gemeente	: Horst aan de Maas
Kadastrale registratie	: Horst, sectie G, nr. 737 (ged.) en 715 (ged.)
Coördinaten	: X = 190.430 / Y = 383.645
Oppervlakte	: circa 1.050 m ²
Locatie gebruik	: Akkerland (bonenveld)
Aanleiding onderzoek	: Voorgenomen nieuwbouw van een woning
Oprachtgever	: BRO

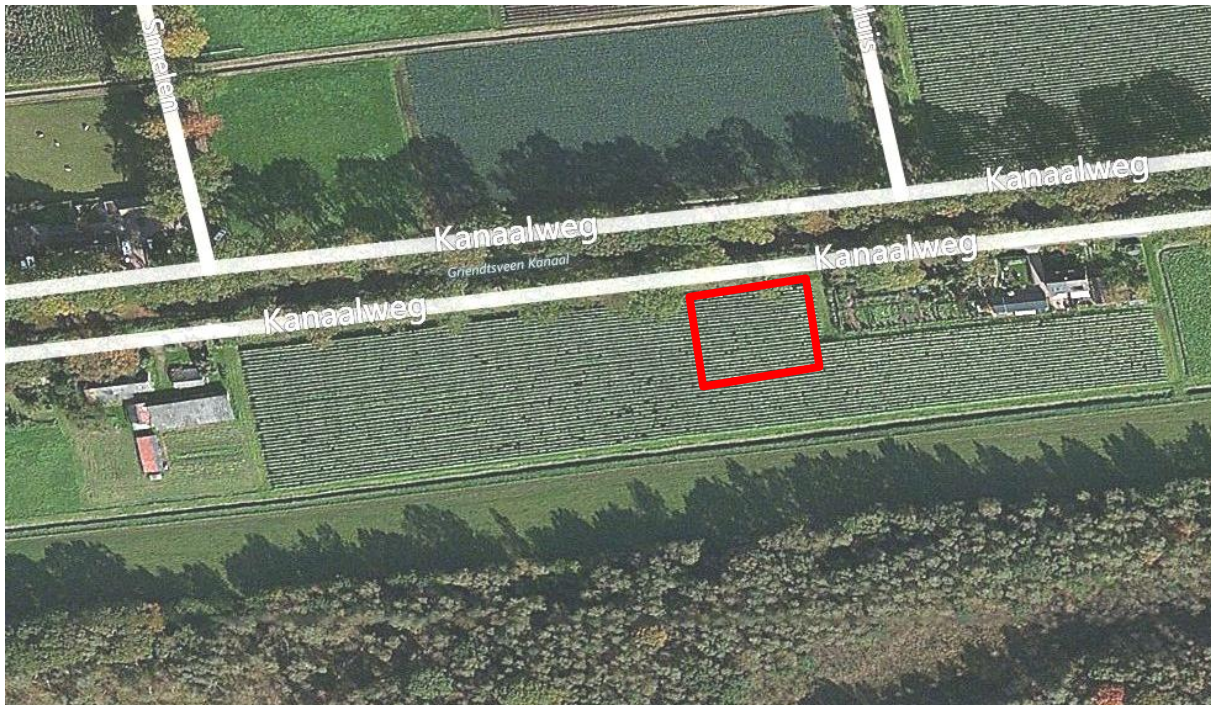
Globale begrenzing onderzoekslocatie (Bron: risicokaart Nederland)

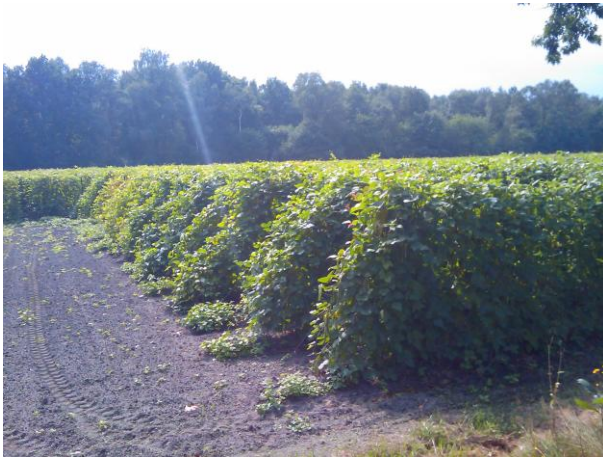
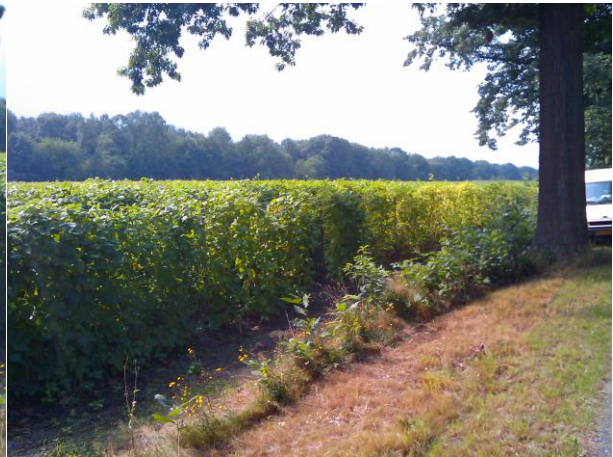
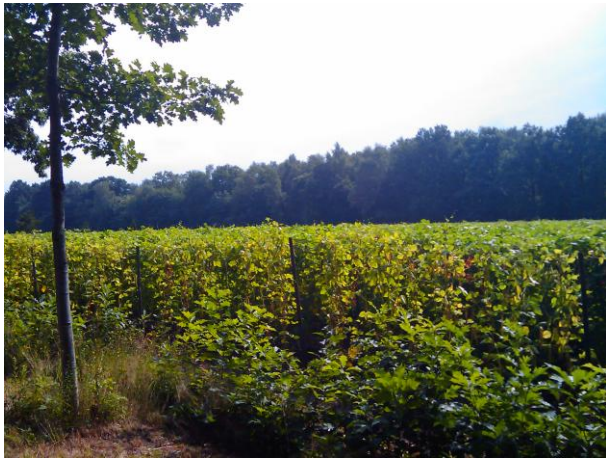
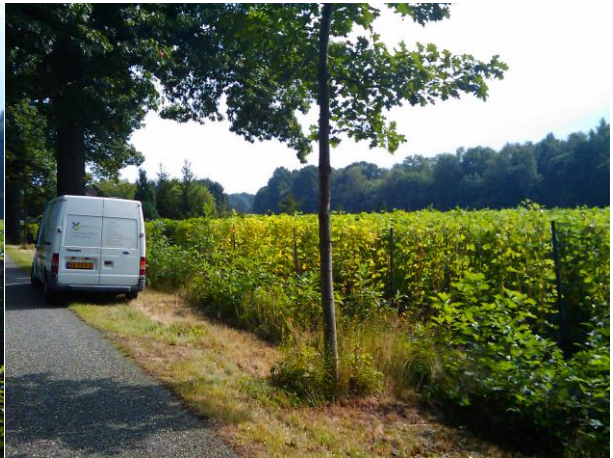
Foto's onderzoekslocatie

De onderzoekslocatie is huidig in gebruik als akkerland (bonenveld). De onderzoekslocatie wordt aan de noordzijde begrensd door een bomenrij en de Kanaalweg. De zuid- en westzijde zijn ook in gebruik als bonenveld. Oostelijk is een tuin aanwezig behorende bij een woning aanwezig (Kanaalweg nr. 10).

Er zijn geen waarnemingen gedaan welke wijzen op de aanwezigheid van bodemverontreinigingen of bronnen van verontreinigingen. Een fotoreportage van de onderzoekslocatie is opgenomen in bijlage 6.
