RAPPORT
Verkennd bodemonderzoek
Kanaalweg (ong.), Griendtsveen
AM11219-4

Aeres Milieu projectnummer AM11219-4

Projectnummer	: AM11219-4
Soort onderzoek	: Verkennend bodemonderzoek
Adres onderzoekslocatie	: Kanaalweg (ong.), Griendtsveen
Gemeente	: Horst aan de Maas
Kadastrale registratie	: Horst, sectie G, nr. 737 (ged.)
Coördinaten	: X = 190.160 / Y = 383.600
Oppervlakte	: circa 1.050 m ²
Locatie gebruik	: Akkerland (bonenveld)
Aanleiding onderzoek	: Voorgenomen nieuwbouw van een woning
Opdrachtgever	: BRO

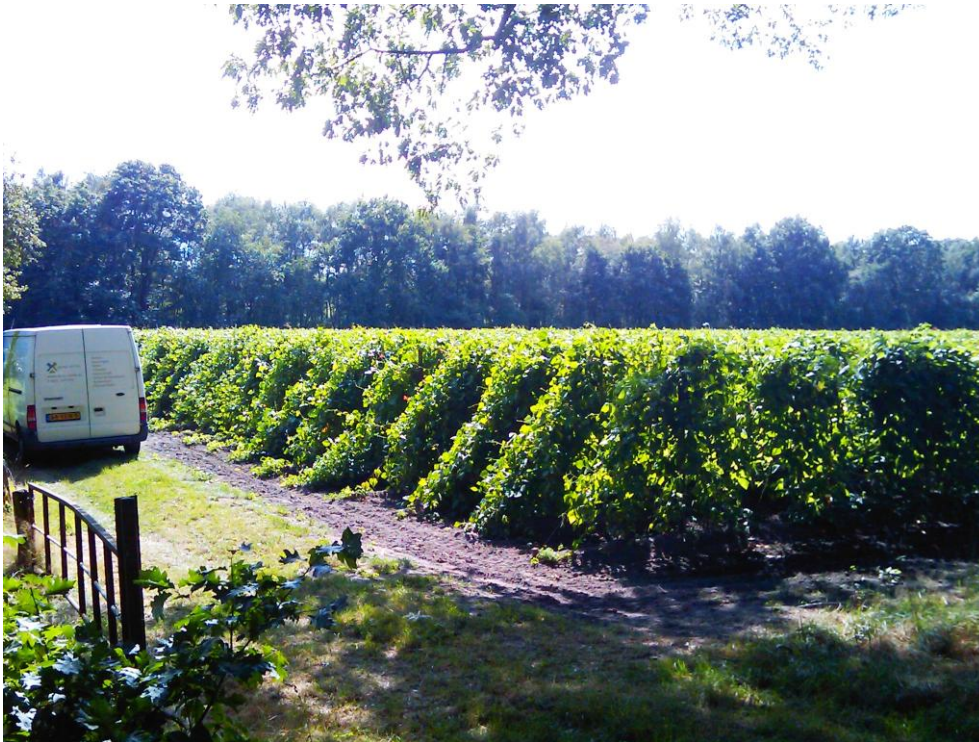
Foto 1

De onderzoekslocatie is huidig in gebruik als akkerland (bonenveld). De onderzoekslocatie wordt aan de noordzijde begrensd door een bomenrij en de Kanaalweg. De zuid- en westzijde zijn ook in gebruik als bonenveld. Ten oosten is een onverharde inrit aanwezig met verder ten oosten een grasland (naburig perceel).

Er zijn geen waarnemingen gedaan welke wijzen op de aanwezigheid van bodemverontreinigingen of bronnen van verontreinigingen. Een fotoreportage van de onderzoekslocatie is opgenomen in bijlage 6.
