RAPPORT
Verkennd bodemonderzoek
Kanaalweg (ong.), Griendtsveen
AM11219-3

Aeres Milieu projectnummer AM11219-3

Projectnummer	: AM11219-3
Soort onderzoek	: Verkennend bodemonderzoek
Adres onderzoekslocatie	: Kanaalweg (ong.), Griendtsveen
Gemeente	: Horst aan de Maas
Kadastrale registratie	: Horst, sectie G, nr. 661 (ged.)
Coördinaten	: X = 189.890 / Y = 383.545 en X = 189.970 / Y = 383.565
Oppervlakte	: circa 2.100 m ²
Locatie gebruik	: Braakliggend
Aanleiding onderzoek	: Voorgenomen nieuwbouw van twee woningen
Opdrachtgever	: BRO

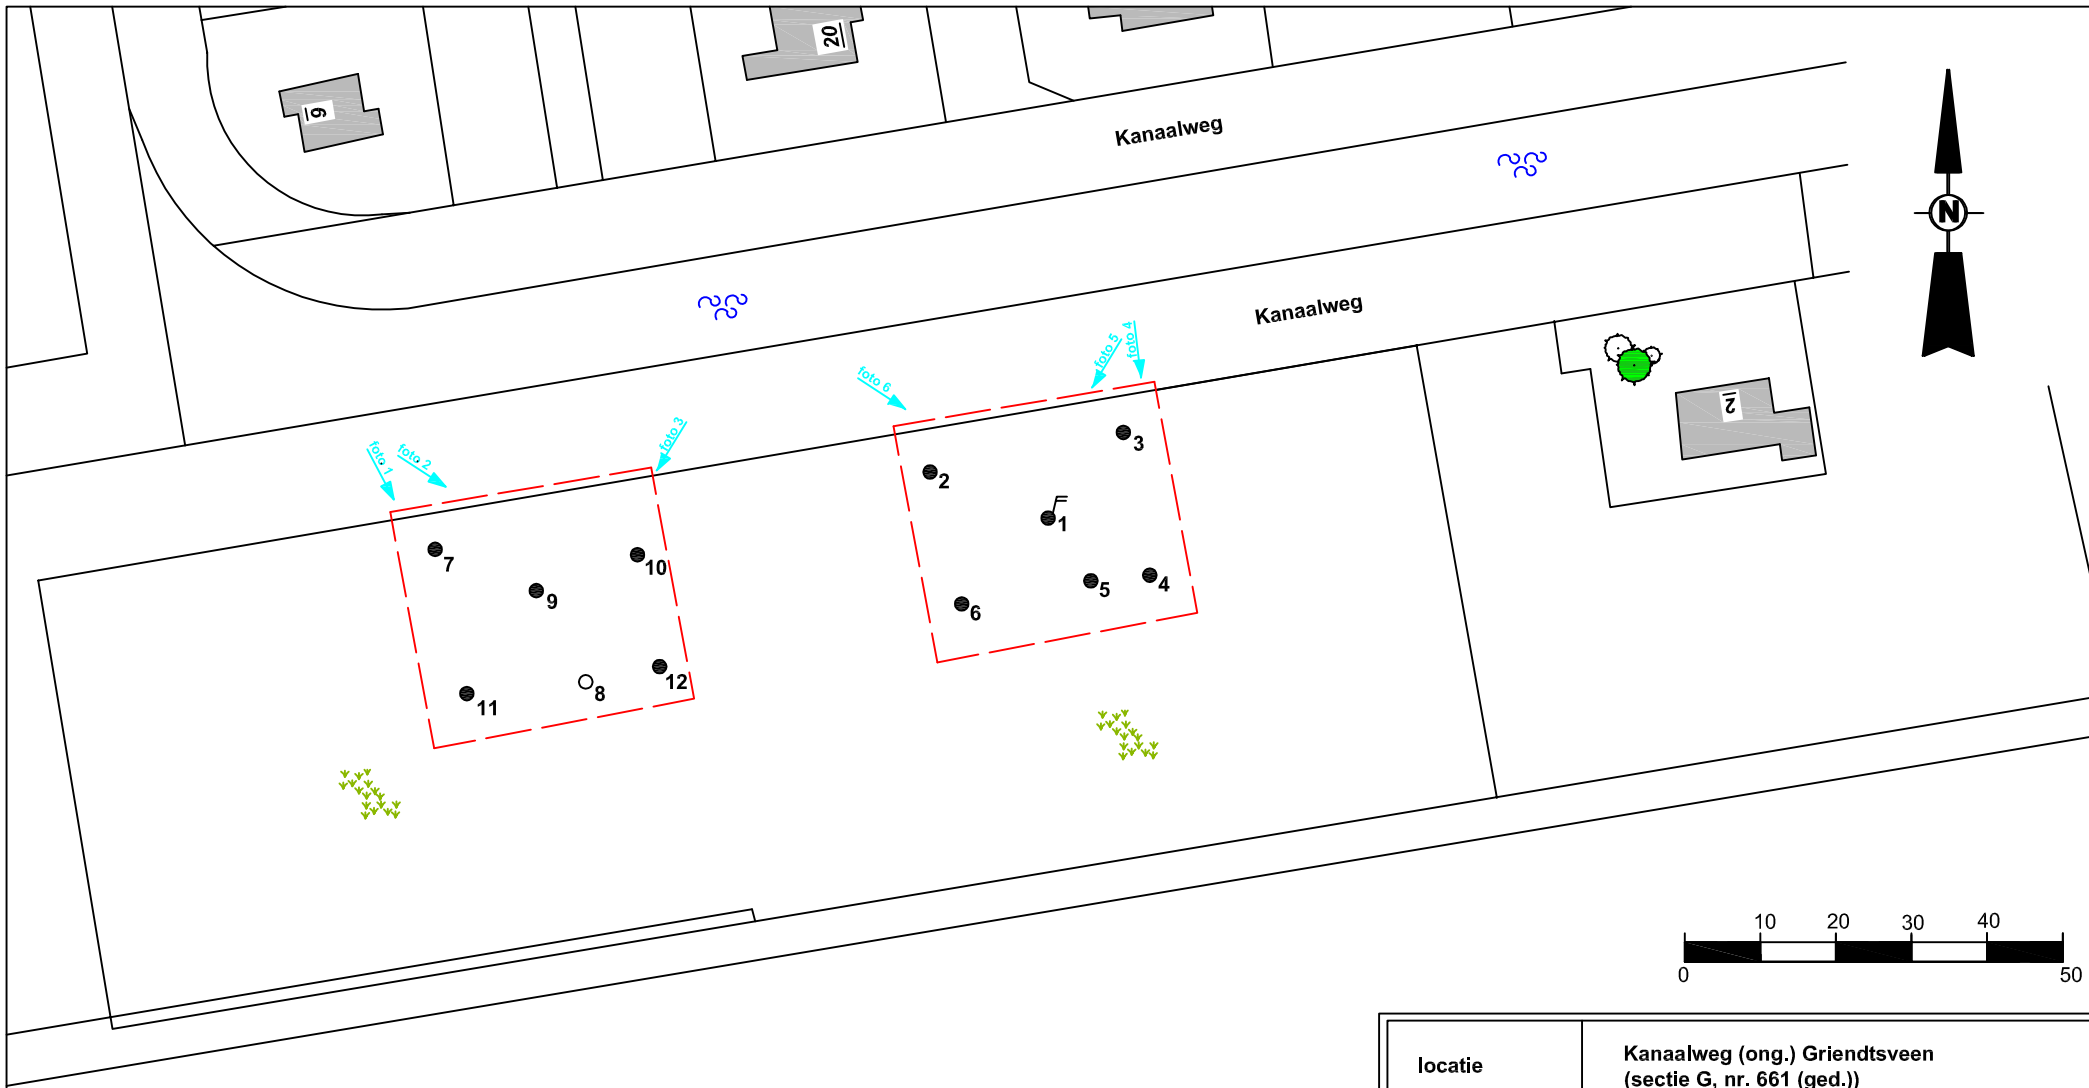
Situatietekening onderzoekslocatie met boorpunten

De boringen zijn verricht met behulp van de Edelmanboor (\varnothing 7 of 10 cm). Zie voor de boorpuntlocaties bijlage 2.

Gebaseerd op de diepte en stroming van het freatisch grondwater is een boring afgewerkt met een peilbuis (zie bijlage 2). Deze is midden op de onderzoekslocatie geplaatst, ter plaatse van boorpunt 1. De bovenkant van het peilbuisfilter is onder de aangetroffen grondwaterstand geplaatst. Het filter bevindt zich van 3,6 – 4,6 meter beneden maaiveld. Tijdens de installatie van de peilbuis is geen werkwater gebruikt.

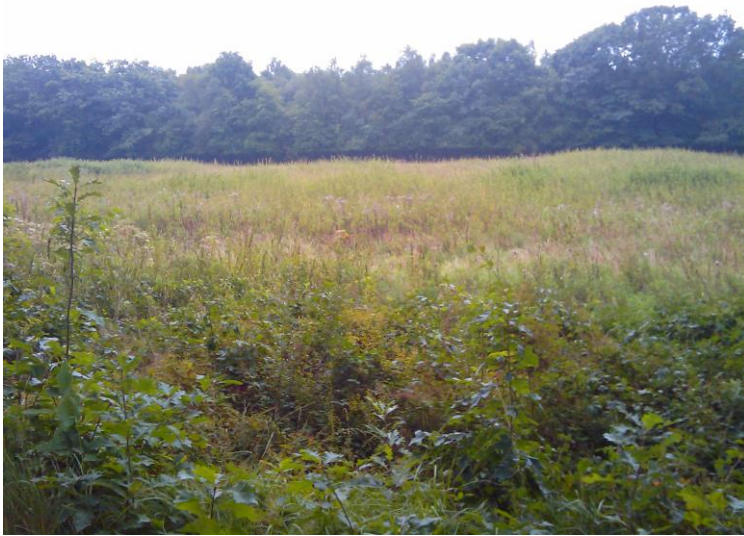
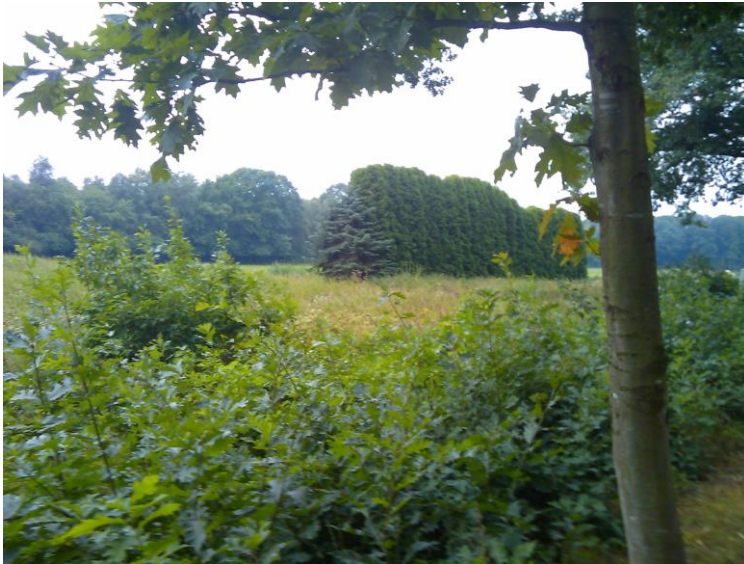
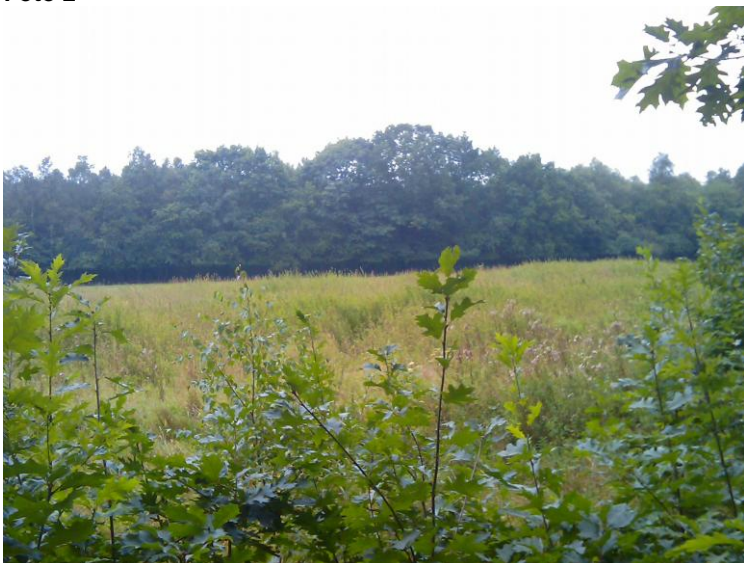
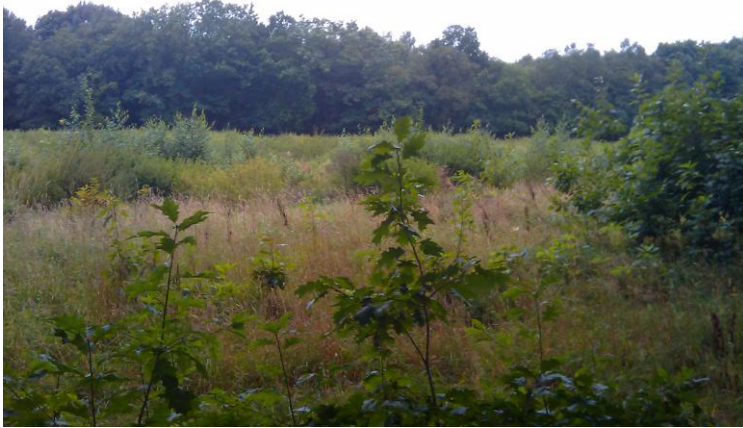
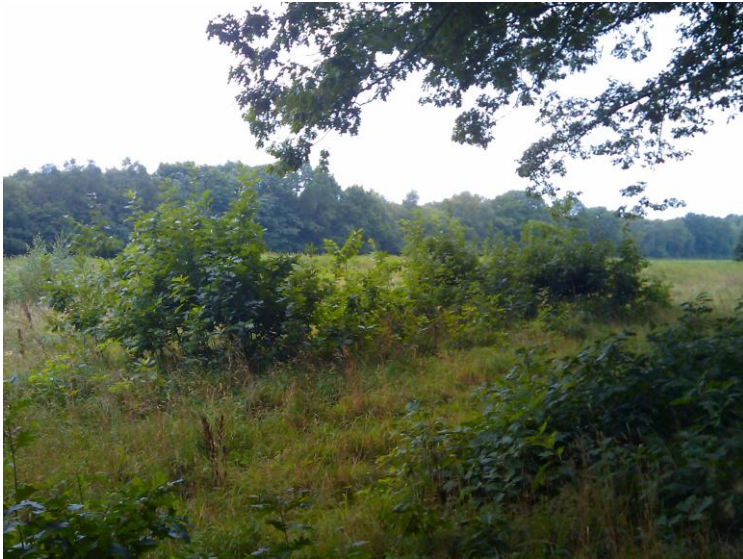
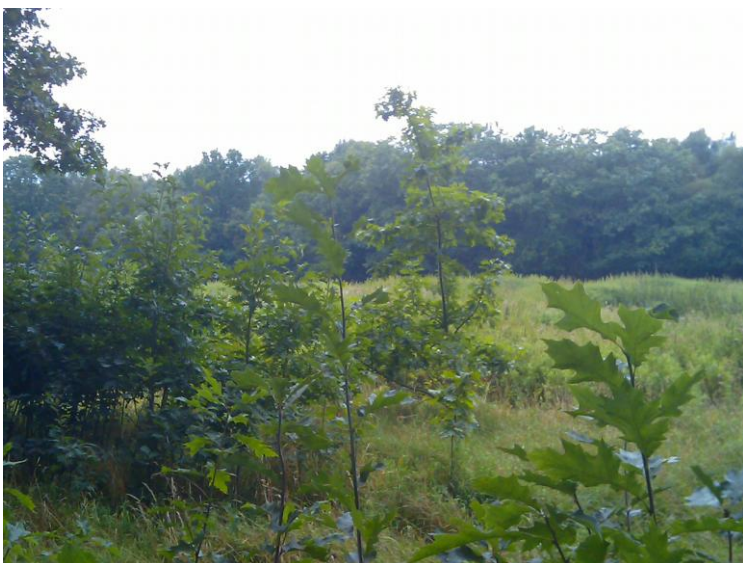
Foto's onderzoekslocatie

De onderzoekslocatie is huidig een braakliggend terrein. De onderzoekslocatie wordt aan de noordzijde begrensd door een bomerrij en de Kanaalweg. Aan de zuidoostzijde ligt een restant van een bufferbekken. De omgeving van de onderzoekslocatie is braakliggend terrein.

Er zijn geen waarnemingen gedaan welke wijzen op de aanwezigheid van bodemverontreinigingen of bronnen van verontreinigingen. Een fotoreportage van de onderzoekslocatie is opgenomen in bijlage 6.
