RAPPORT
Verkendend bodemonderzoek
Lindweg 10 te Horst
AM12012

Projectnummer	: AM12012
Soort onderzoek	: Verkennend bodemonderzoek
Adres onderzoekslocatie	: Lindweg 10 te Horst
Gemeente	: Horst aan de Maas
Kadastrale registratie	: sectie O, nr. 1359 (ged.)
Coördinaten	: X = 201.289 / Y = 386.707
Oppervlakte	: circa 600 m ²
Aanleiding onderzoek	: nieuwbouw van een woonhuis
Opdrachtgever	: BRO

Adres onderzoekslocatie	: Lindweg 10 te Horst
Gemeente	: Horst aan de Maas
Kadastrale registratie	: sectie O, nr. 1359 (ged.)
Oppervlakte	: circa 600 m ²
Huidig perceelsgebruik	: tuin
Toekomstig perceelsgebruik	: wonen met tuin

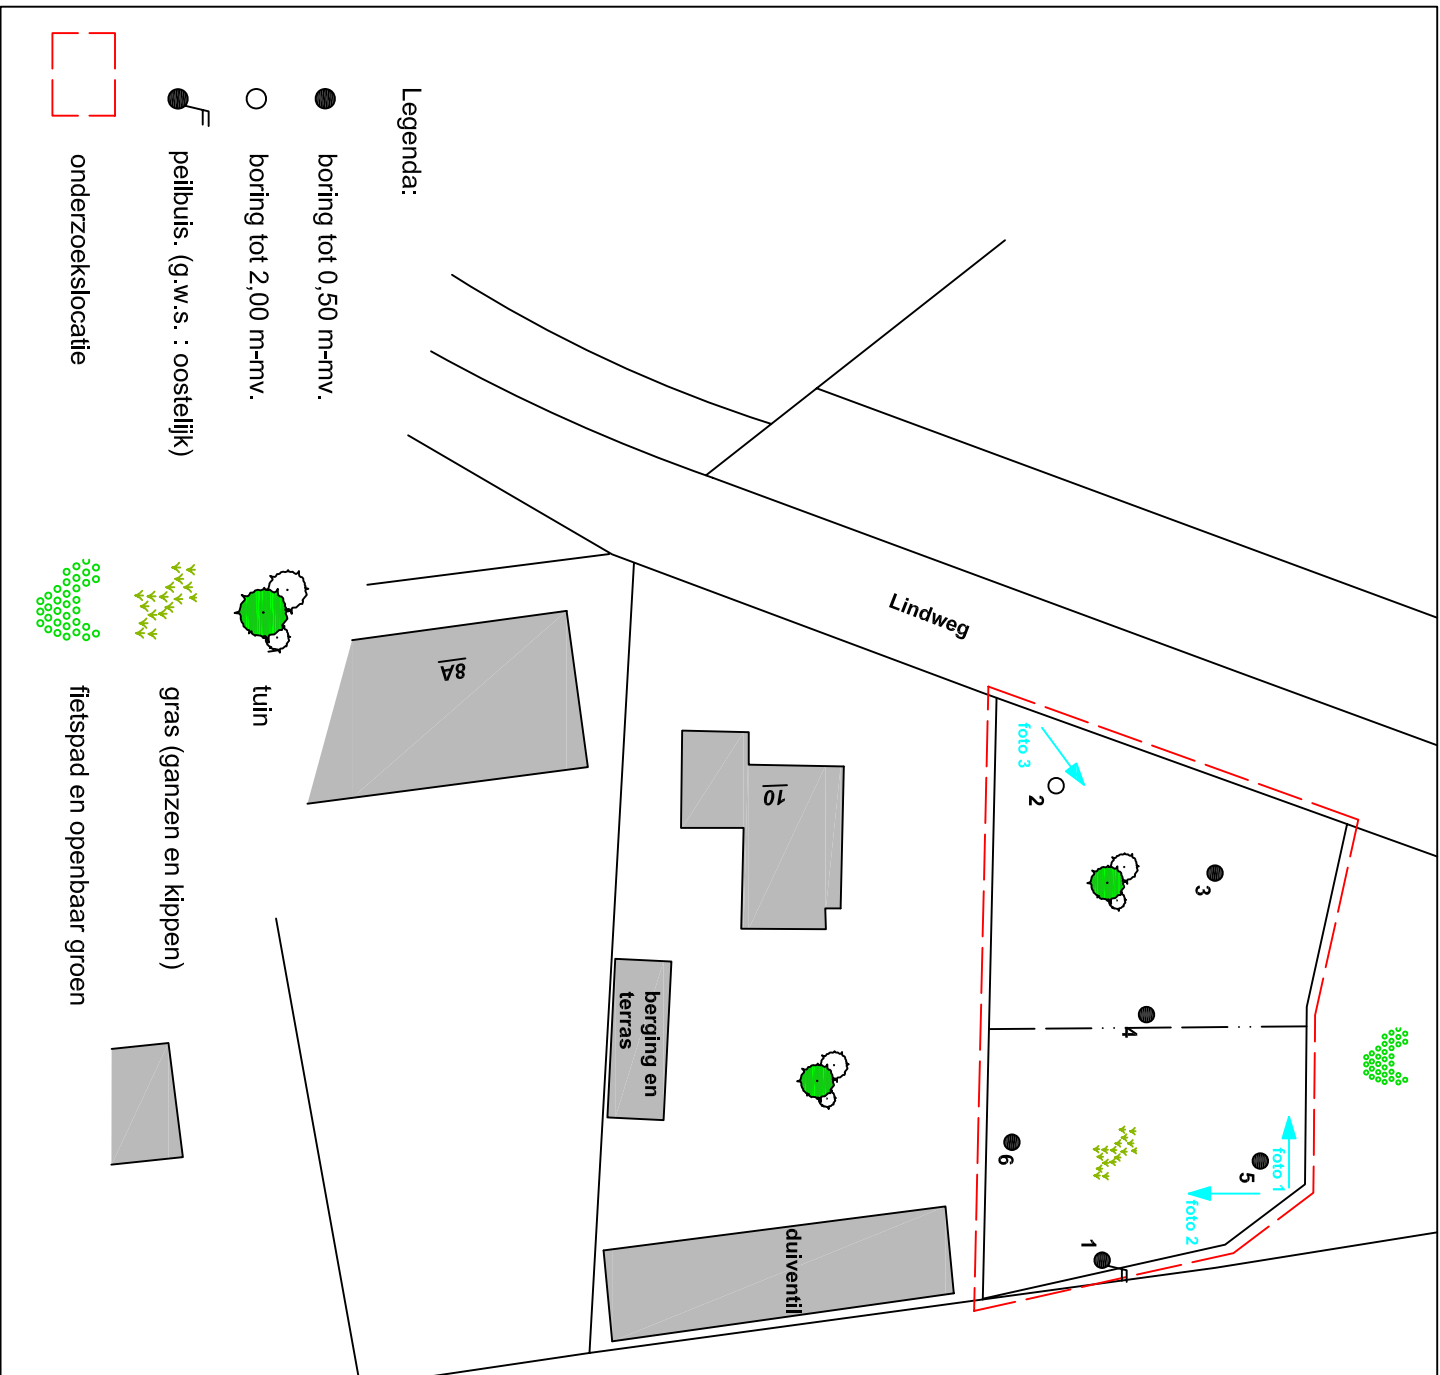
Situatietekening onderzoekslocatie met boorpunten

- boring tot 0,50 m-mv.
- boring tot 2,00 m-mv.
- ⊥ peilbuis. (g.w.s. : oostelijk)
- onderzoekslocatie

De boringen zijn verricht met behulp van de Edelmanboor (\varnothing 7 of 10 cm). Zie voor de boorpuntlocaties bijlage 2.

Gebaseerd op de diepte en stroming van het freatisch grondwater is een boring afgewerkt met een peilbuis (zie bijlage 2). Deze is benedenstreams op de onderzoekslocatie geplaatst, ter plaatse van boorpunt 1. De bovenkant van het peilbuisfilter is onder de aangetroffen grondwaterstand geplaatst. Het filter bevindt zich van 2,3 - 3,3 meter beneden maaiveld. Tijdens de installatie van de peilbuis is geen werkwater gebruikt.
