RAPPORT
Verkennd bodemonderzoek
Bergboslaan te Meerlo
AM10250

Opdrachtgever
BRO Tegelen
Industriestraat 94
5931 PK Tegelen

Projectnummer
Aeres Milieu projectnummer AM10250

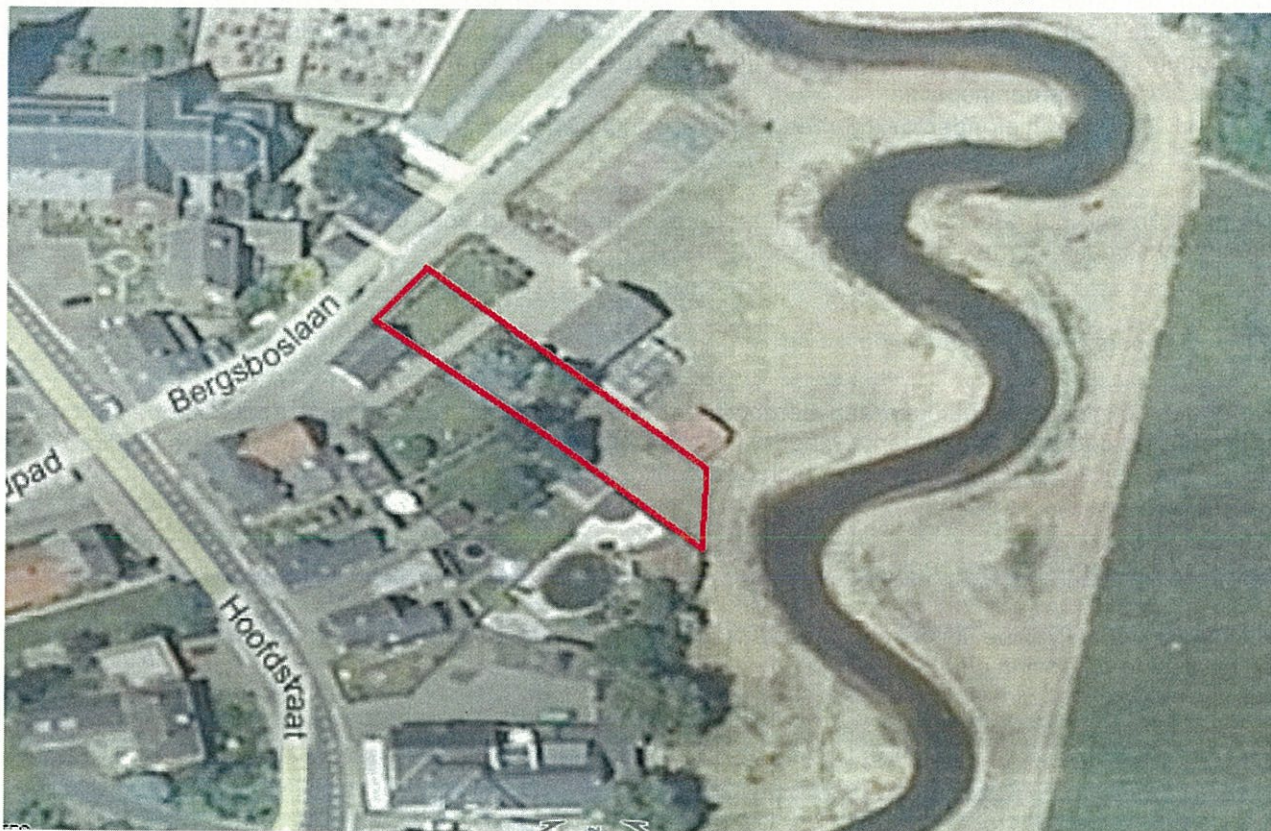
Globale begrenzing onderzoekslocatie (Bron: Bing Maps)

Op de locatie zijn geen potentieel verdachte locaties te onderscheiden en heeft er, voor zover bekend, geen bovengrondse of ondergrondse opslag van oliehoudende producten plaatsgevonden.

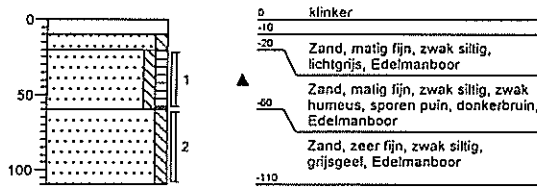
Boring: 5

Boring	Dieptetraject [m-mv.]	Zintuiglijke waarneming
2	0,00 – 0,50	Spoor kolen
3	0,00 – 0,30	Spoor kolen, spoor puin
4	0,00 – 0,50	Spoor puin, spoor leisteen
5	0,20 – 0,60	Spoor puin
6	0,00 – 0,50	Spoor puin

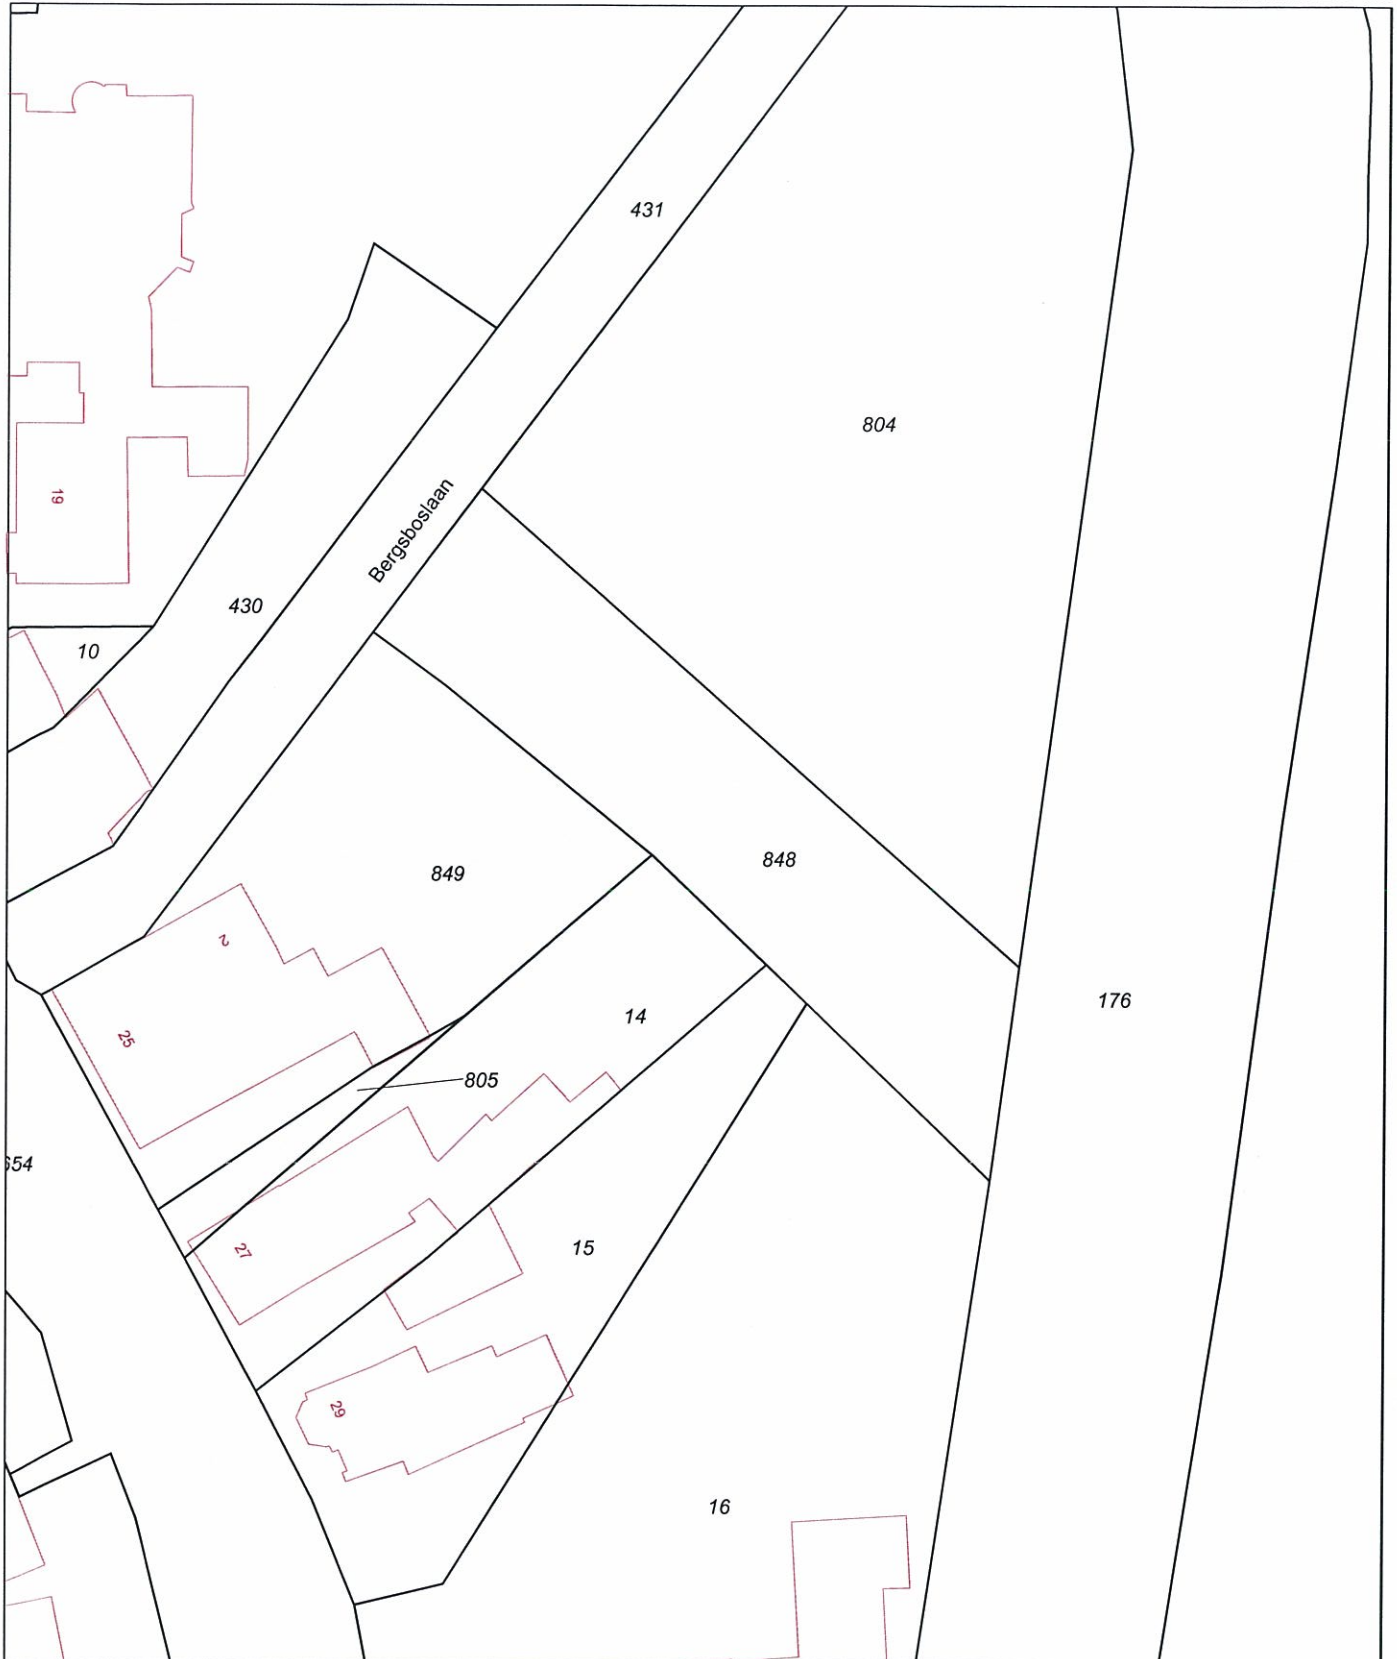
Situatietekening onderzoekslocatie met boorpunten

De boringen zijn verricht met behulp van de Edelmanboor (\varnothing 7 of 10 cm). Zie voor de boorpuntlocaties bijlage 2.

Gebaseerd op de diepte en stroming van het freatisch grondwater is een boring afgewerkt met een peilbuis (zie bijlage 2). Deze is benedenstreams op de onderzoekslocatie geplaatst, ter plaatse van boorpunt 1. De bovenkant van het peilbuisfilter is onder de aangetroffen grondwaterstand geplaatst en bevindt zich van 2,70 tot 3,70 meter beneden maaiveld. Tijdens de installatie van de peilbuis is geen werkwater gebruikt.

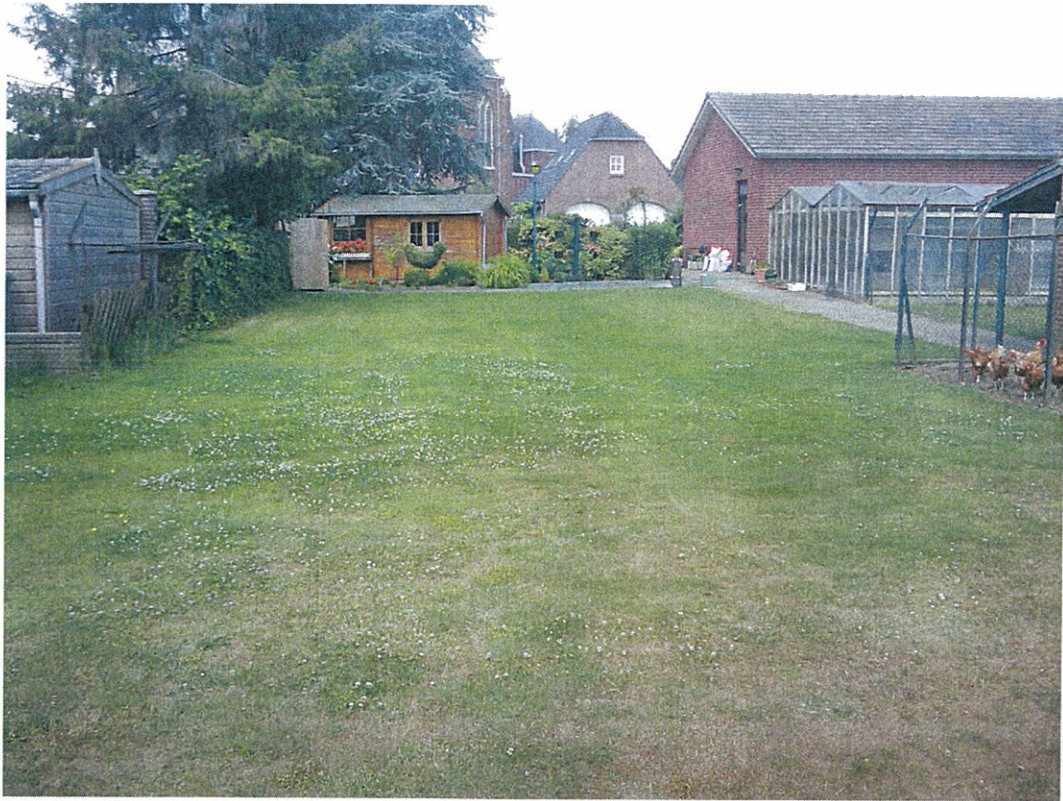
Foto 1

Er zijn geen waarnemingen gedaan welke wijzen op de aanwezigheid van bodemverontreinigingen of bronnen van verontreinigingen. Een fotoreportage van de onderzoekslocatie is opgenomen in bijlage 6.
