Verkenkend Bodemonderzoek

voor de locatie Op den Bergen 6 te Sevenum

(BRL-SIKB 2000 volgens VKB-protocol 2001 en 2002)

Rapportnummer RS10488B.DOC 5 juni 2012

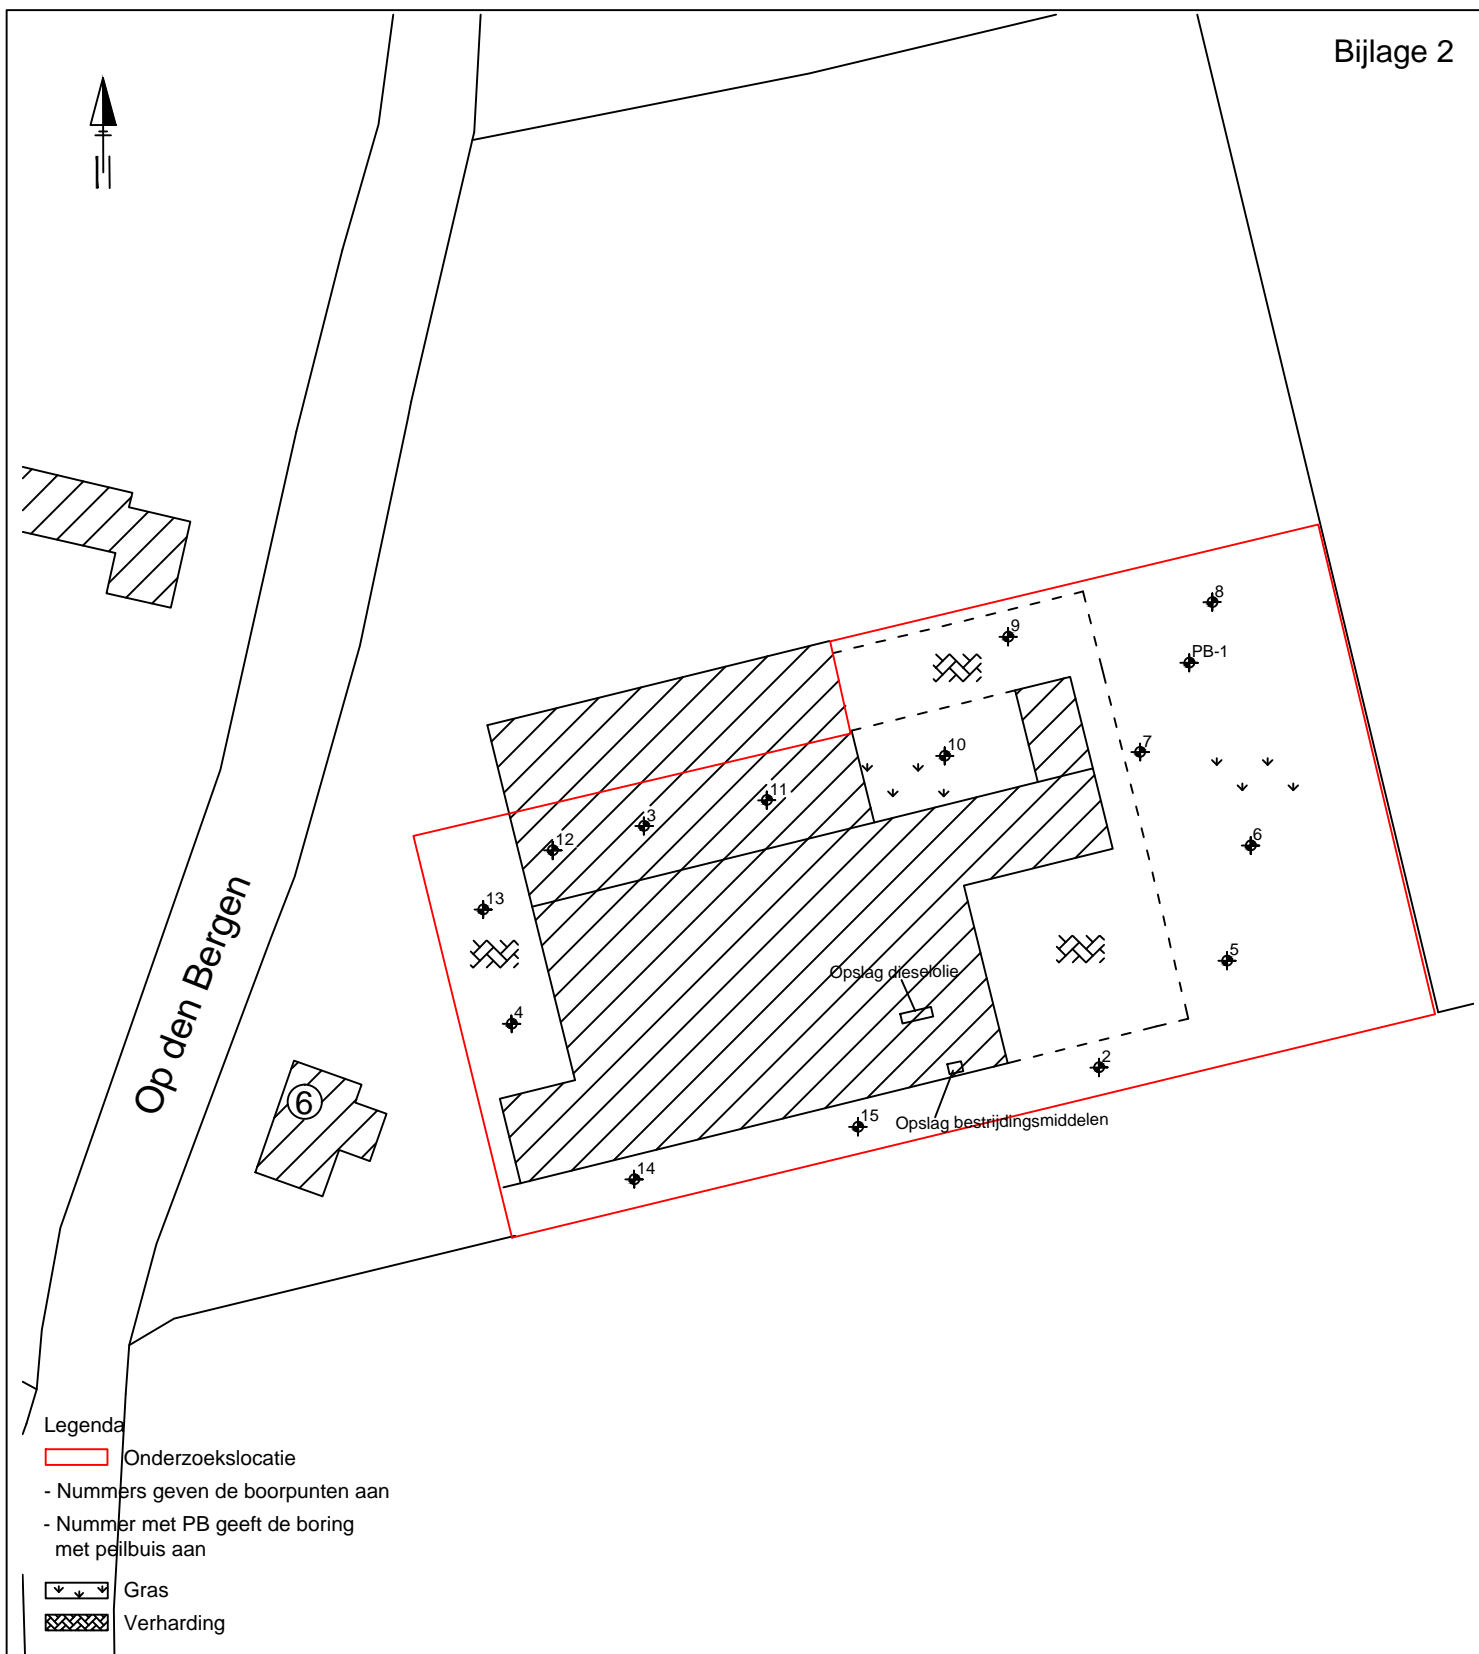
Situering boorpunten en peilbuis

In totaal zijn op de onderzoekslocatie 15 boringen verricht. Boring 1 is doorgezet tot 1,5 meter beneden de heersende grondwaterspiegel (1 meter minus maaiveld) en voorzien van een peilbuis. Boringen 2 tot en met 4 zijn doorgezet tot 2,0 m-mv. De overige boringen (5 tot en met 15) zijn doorgezet tot 0,5 m-mv (de locatie van de boringen is aangegeven in Bijlage 2).

Binnen de onderzoekslocatie bevinden zich twee verdachte deellocaties. Te weten de opslag van bestrijdingsmiddelen en een bovengrondse opslagtank voor dieselolie (zie bijlage 2) in de werkplaats. Ter plaatse van deze beide deellocaties is geen onderzoek uitgevoerd, omdat door de getroffen voorzieningen (opslag bestrijdingsmiddelen in een stalen kast en de dieselolietank in een vloestofdichte lekbak) de risico's van een bodemverontreiniging ten gevolge van deze activiteiten vrijwel nihil zijn. Daarnaast is met het bestuur van de gemeente Horst afgesproken het onderzoek, vanwege de doelstelling "Functiewijziging", zoveel mogelijk uit te voeren op de plaatsen waar de wijziging gaat plaatsvinden. Dit zal overwegend buiten het pand zijn. De werkplaats zal ook in de toekomst deze functie behouden.

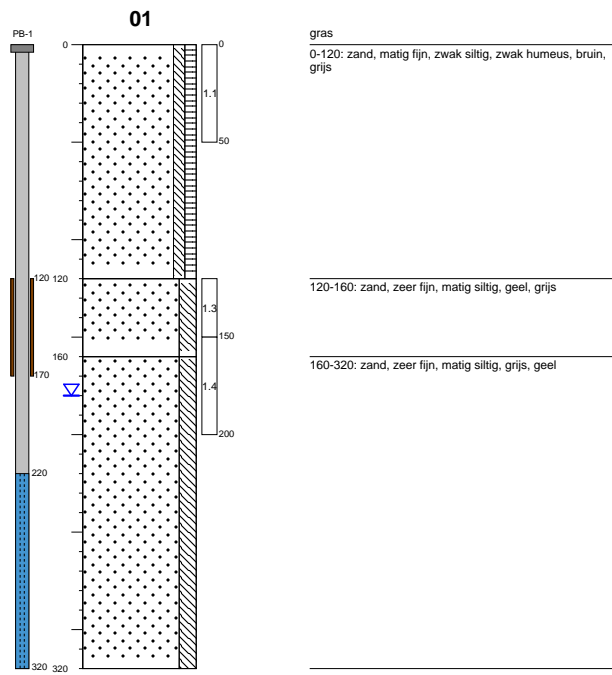
gras
 0-120: zand, matig fijn, zwak siltig, zwak humeus, bruin, grijs
 120-160: zand, zeer fijn, matig siltig, geel, grijs
 160-320: zand, zeer fijn, matig siltig, grijs, geel

RD-coördinaat 198326.000, 378806.000 (m-Parijs)
 Datum 16-03-2012
 Boormeester A.G. Coenen en H.D.M. van Hellemond

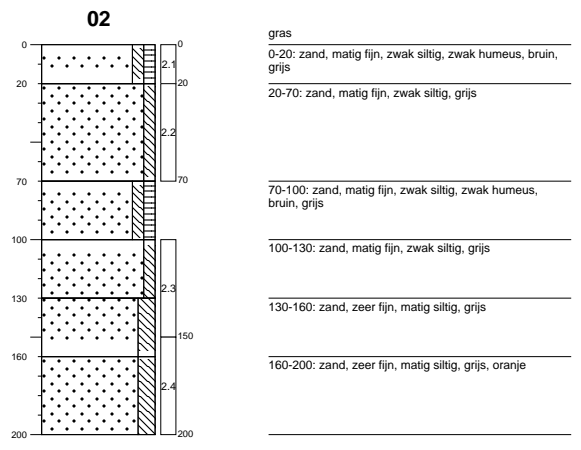
gras
 0-20: zand, matig fijn, zwak siltig, zwak humeus, bruin, grijs
 20-70: zand, matig fijn, zwak siltig, grijs
 70-100: zand, matig fijn, zwak siltig, zwak humeus, bruin, grijs
 100-130: zand, matig fijn, zwak siltig, grijs
 130-160: zand, zeer fijn, matig siltig, grijs
 160-200: zand, zeer fijn, matig siltig, grijs, oranje

RD-coördinaat 198316.000, 378756.000 (m-Parijs)
 Datum 16-03-2012
 Boormeester A.G. Coenen en H.D.M. van Hellemond

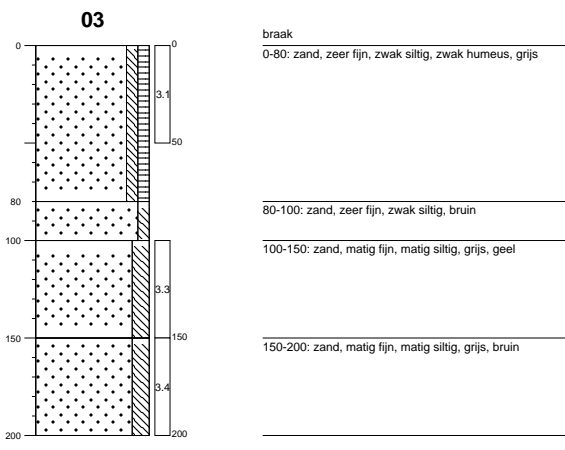
braak
 0-80: zand, zeer fijn, zwak siltig, zwak humeus, grijs
 80-100: zand, zeer fijn, zwak siltig, bruin
 100-150: zand, matig fijn, matig siltig, grijs, geel
 150-200: zand, matig fijn, matig siltig, grijs, bruin

RD-coördinaat 198270.000, 378784.000 (m-Parijs)
 Datum 16-03-2012
 Boormeester A.G. Coenen en H.D.M. van Hellemond

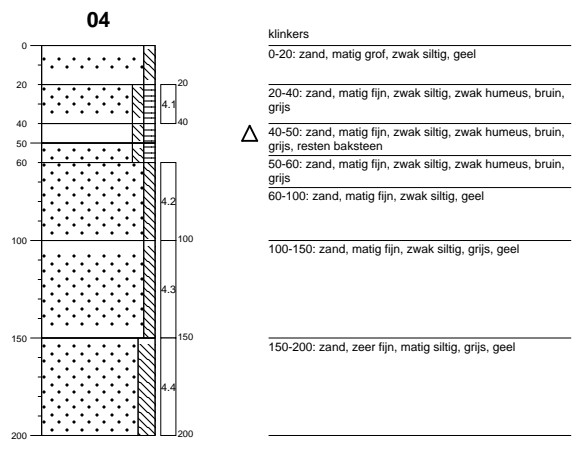
klinkers
 0-20: zand, matig grof, zwak siltig, geel
 20-40: zand, matig fijn, zwak siltig, zwak humeus, bruin, grijs
 40-50: zand, matig fijn, zwak siltig, zwak humeus, bruin, grijs, resten baksteen
 50-60: zand, matig fijn, zwak siltig, zwak humeus, bruin, grijs
 60-100: zand, matig fijn, zwak siltig, geel
 100-150: zand, matig fijn, zwak siltig, grijs, geel
 150-200: zand, zeer fijn, matig siltig, grijs, geel

RD-coördinaat 198253.000, 378768.000 (m-Parijs)
 Datum 16-03-2012
 Boormeester A.G. Coenen en H.D.M. van Hellemond

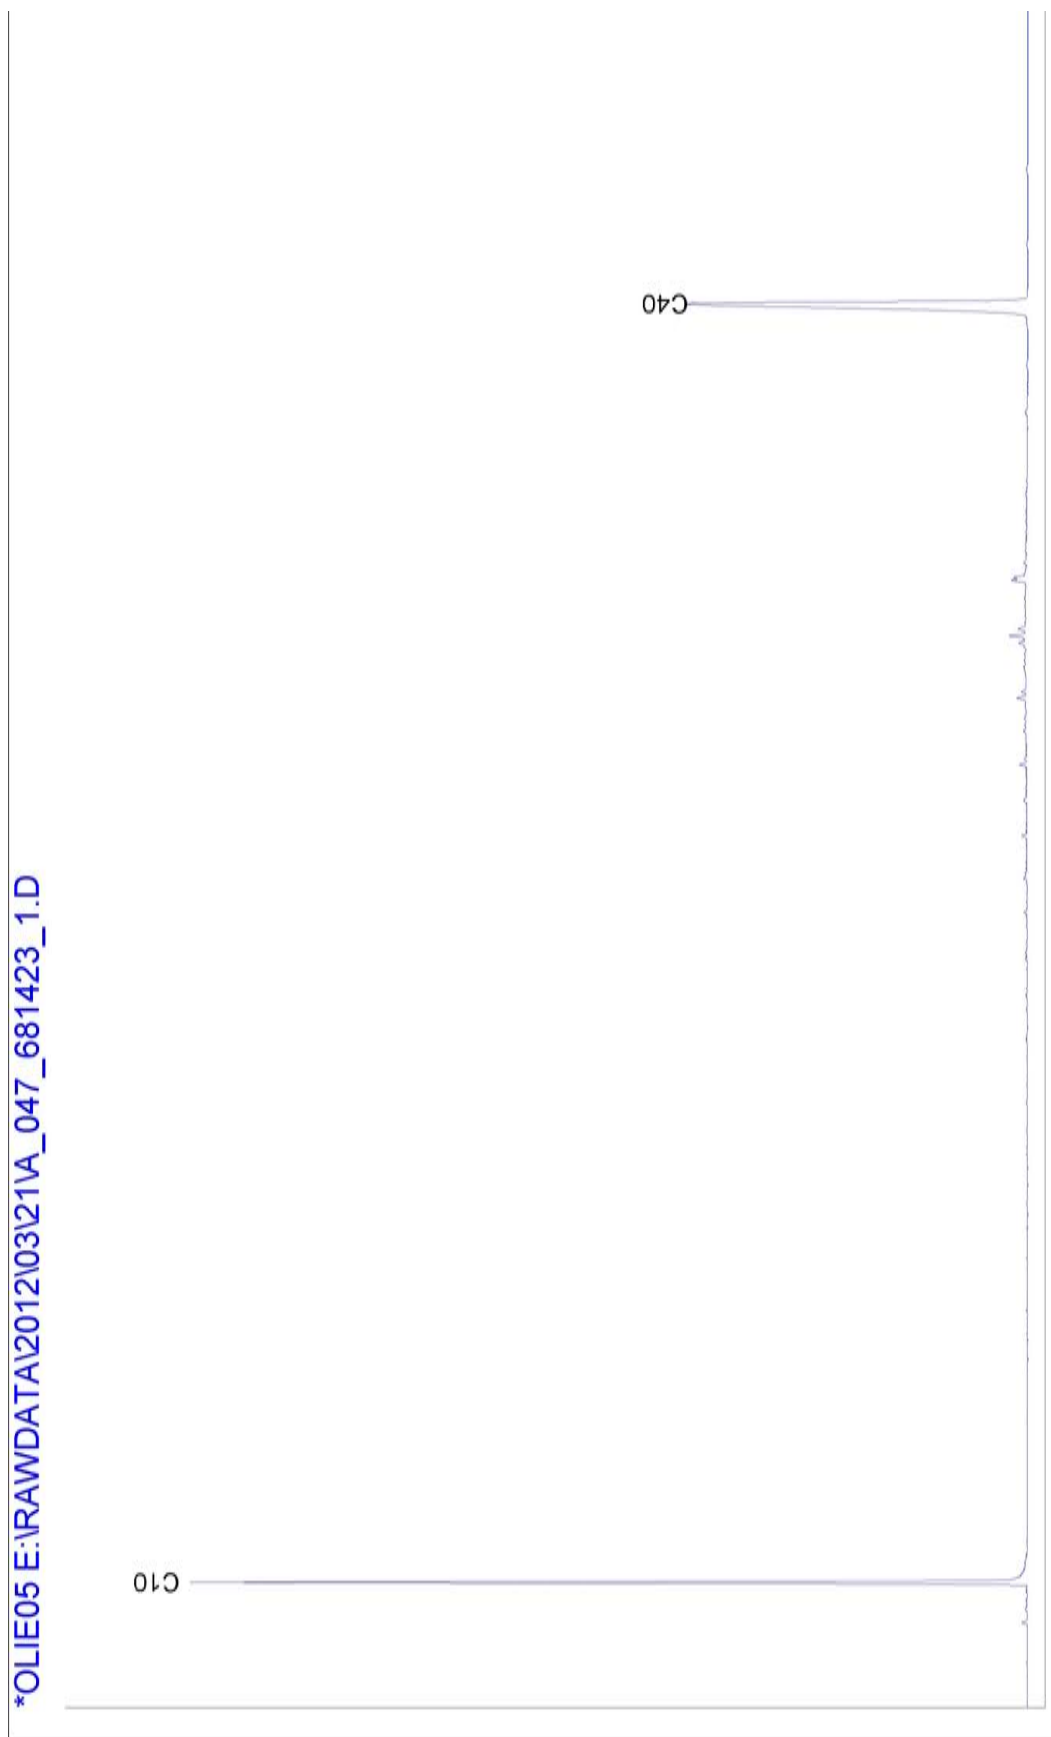
Chromatogram for Order No. 298402, Analysis No. 681423, created at 22.03.2012 09:11:56

De grondmengmonsters GM-1 en GM-2 bevatten voor geen der onderzochte parameters (ten opzichte van de A-waarde) verhoogde gehalten.

Monsteromschrijving: 1.1 + 2.1 + 5.1 + 6.1 + 7.1 + 8.1 + 9.1 + 10.1 / GM-1

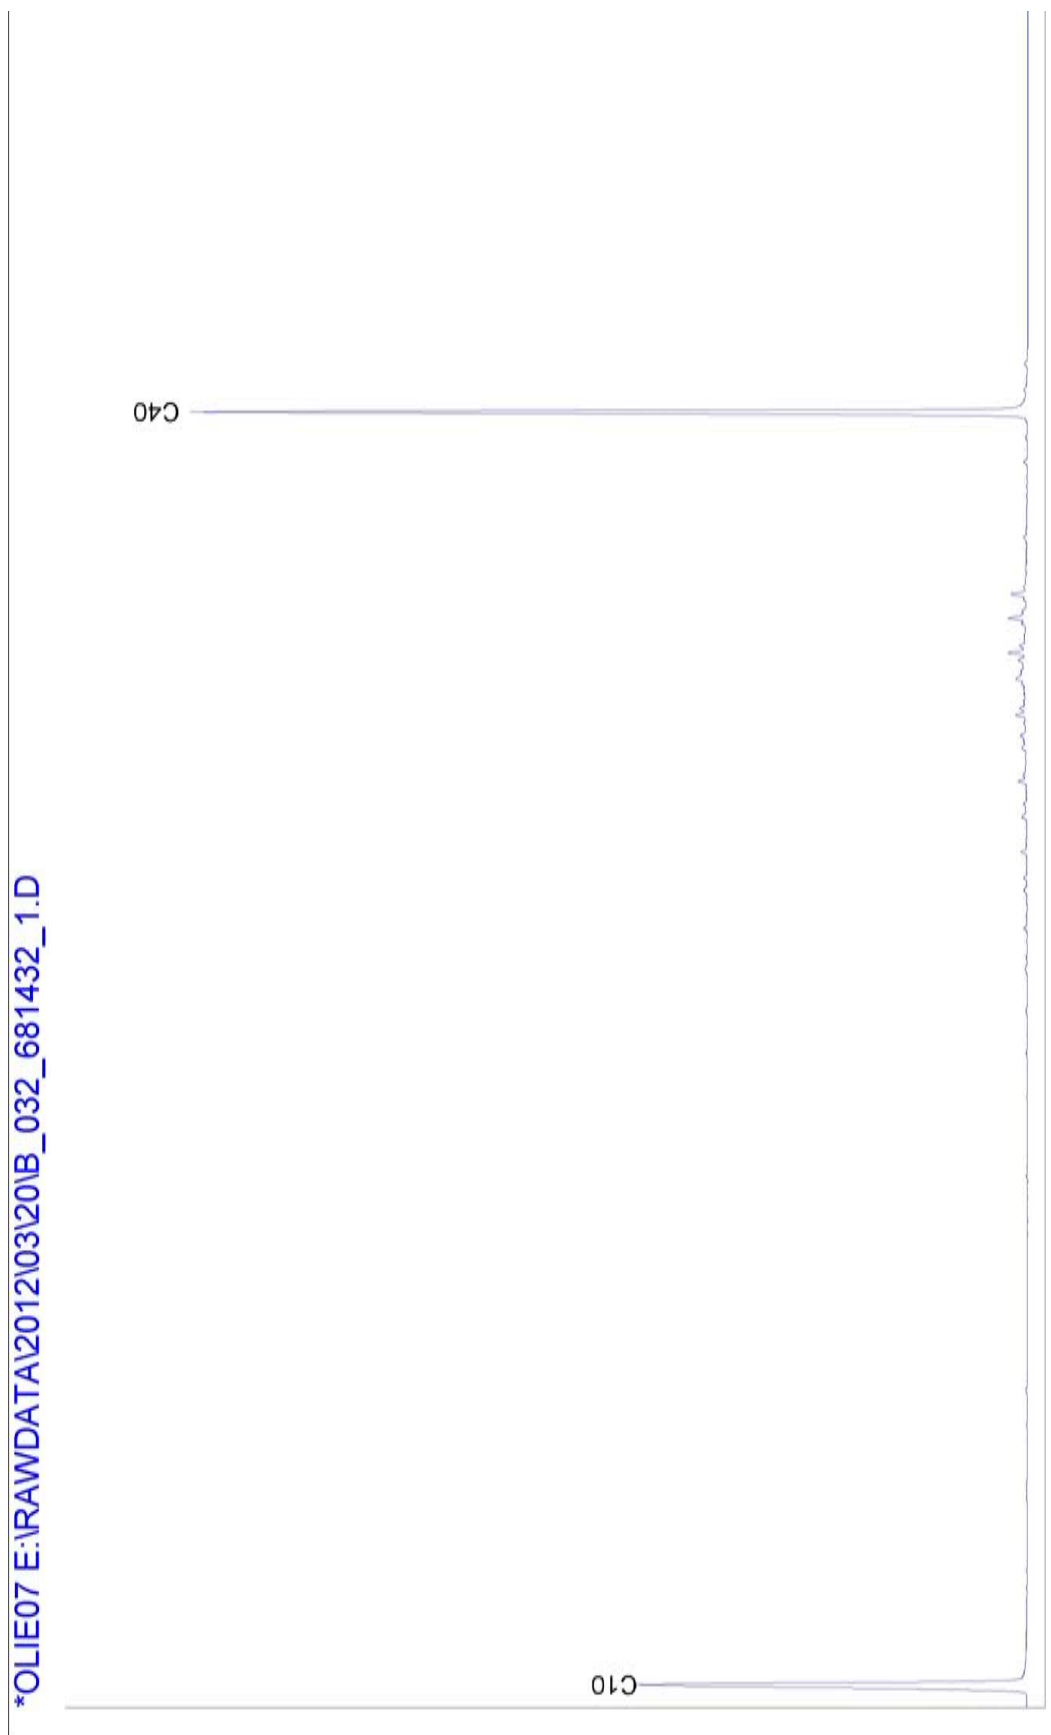
Chromatogram for Order No. 298402, Analysis No. 681432, created at 21.03.2012 07:30:49

Monsteromschrijving: 3.1 + 4.1 + 11.1 + 12.1 + 13.1 + 14.1 + 15.1 / GM-2

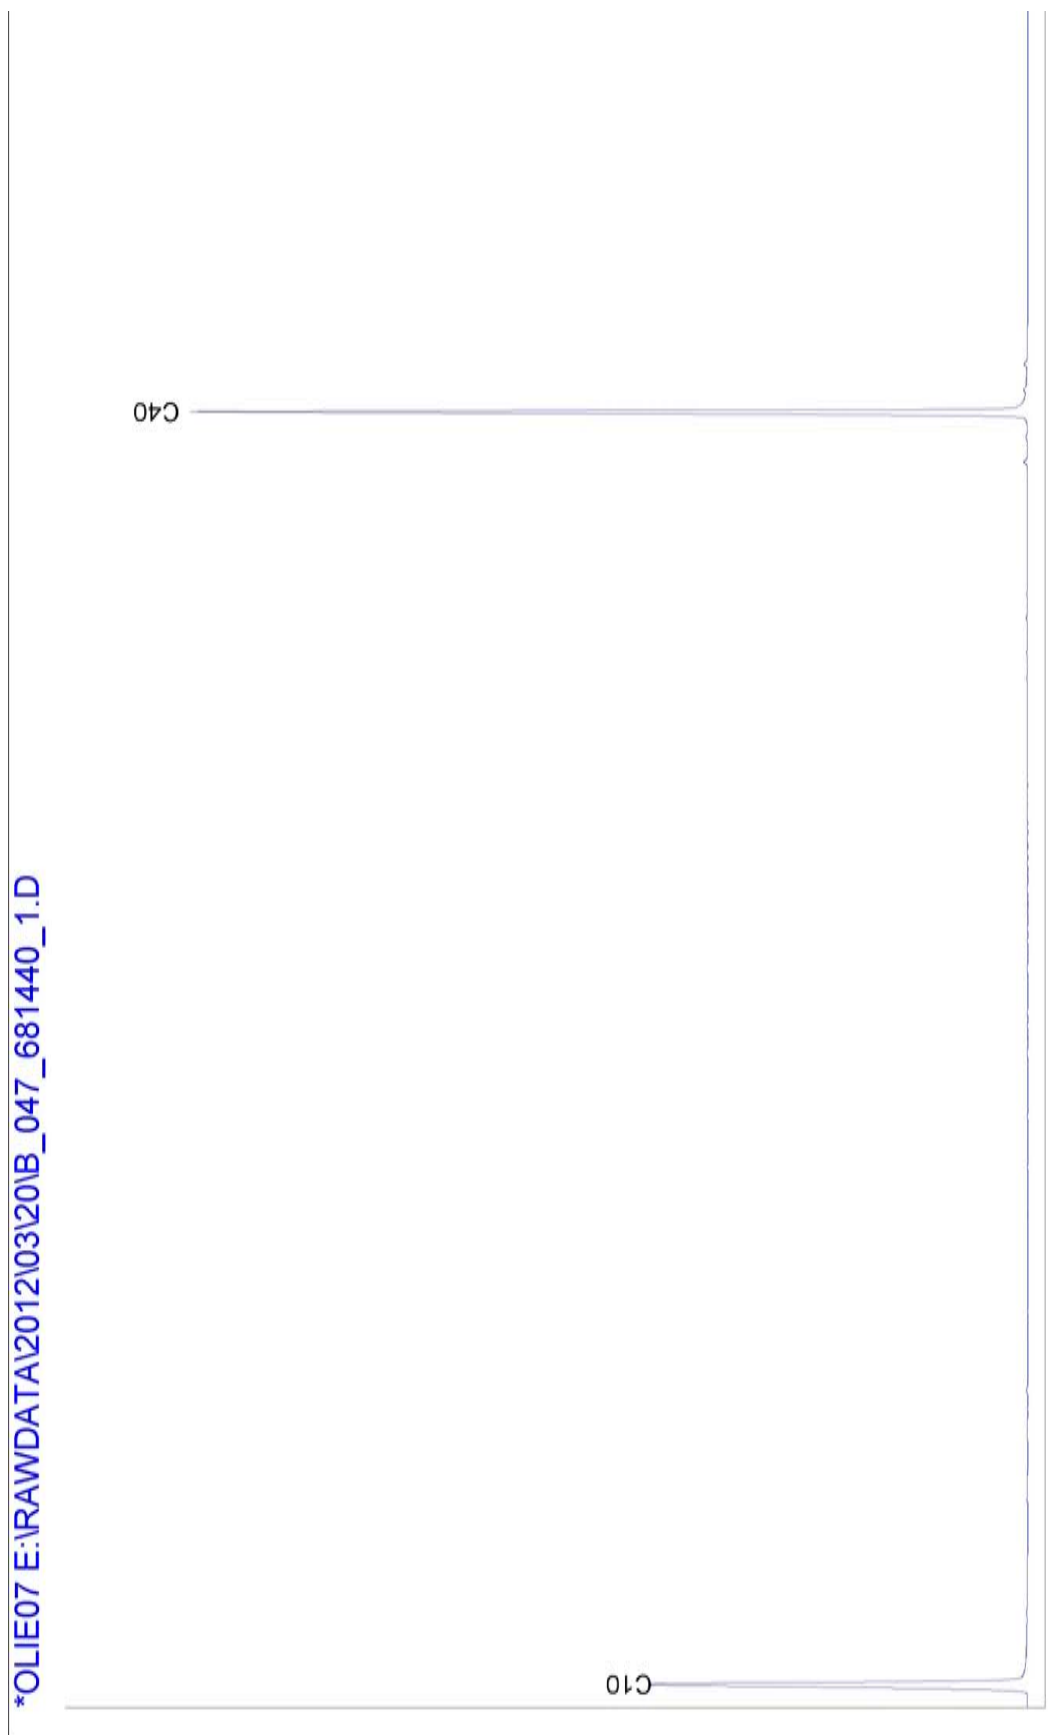
Chromatogram for Order No. 298402, Analysis No. 681440, created at 21.03.2012 07:40:22

Grondmengmonster GM-3 bevat voor geen der onderzochte parameters (ten opzichte van de A-waarde) verhoogde gehalten.

Monsteromschrijving: 1.3 + 1.4 + 2.2 + 2.3 + 2.4 + 3.3 + 3.4 + 4.2 + 4.3 + 4.4 / GM-3

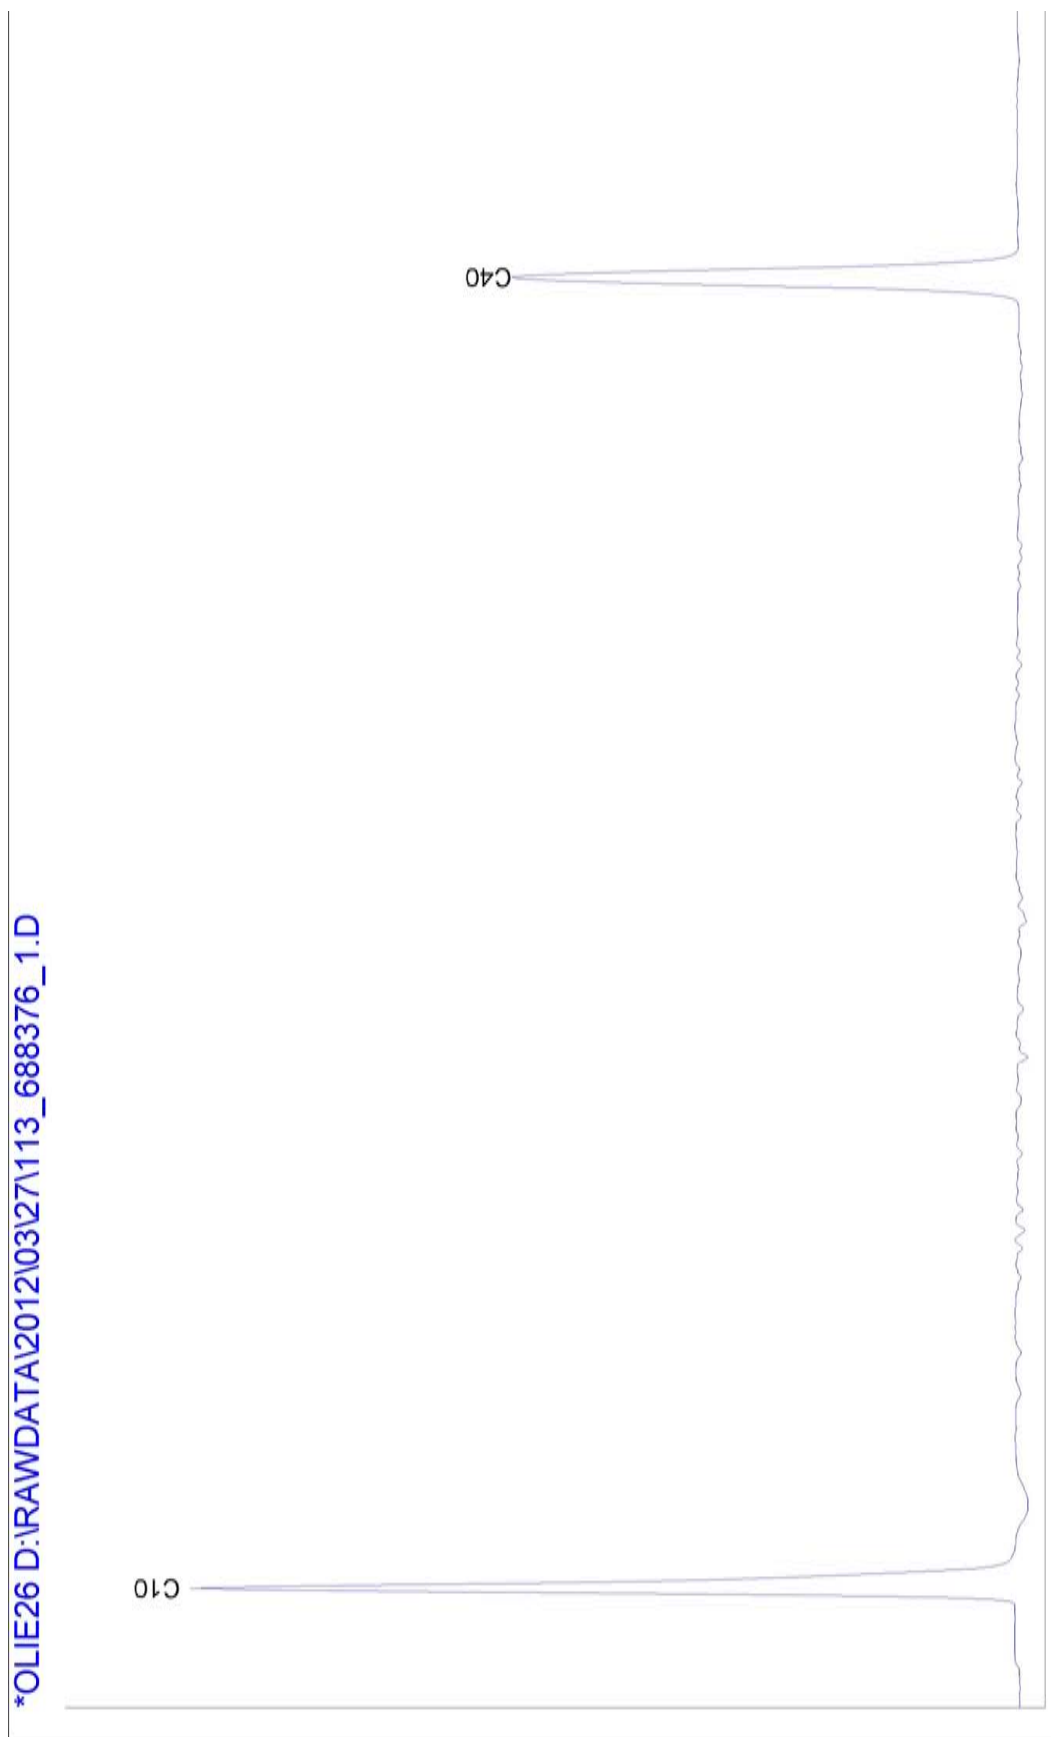
Uit de analyseresultaten blijkt dat in het grondwater ter plaatse van peilbuis PB-1 de concentratie naftaleen verhoogd is ten opzichte van de betreffende S-waarde.

Monsteromschrijving: PB-1
