Verkennend bodemonderzoek Horsterdijk (naast nr. 49) te Lottum

Aeres Milieu Projectnummer : AM22045-2
Status rapport : Definitief (versie 1)
Datum : 9 augustus 2022

Opdrachtgever : BRO Tegelen
Industriestraat 94
5931 PK TEGELEN

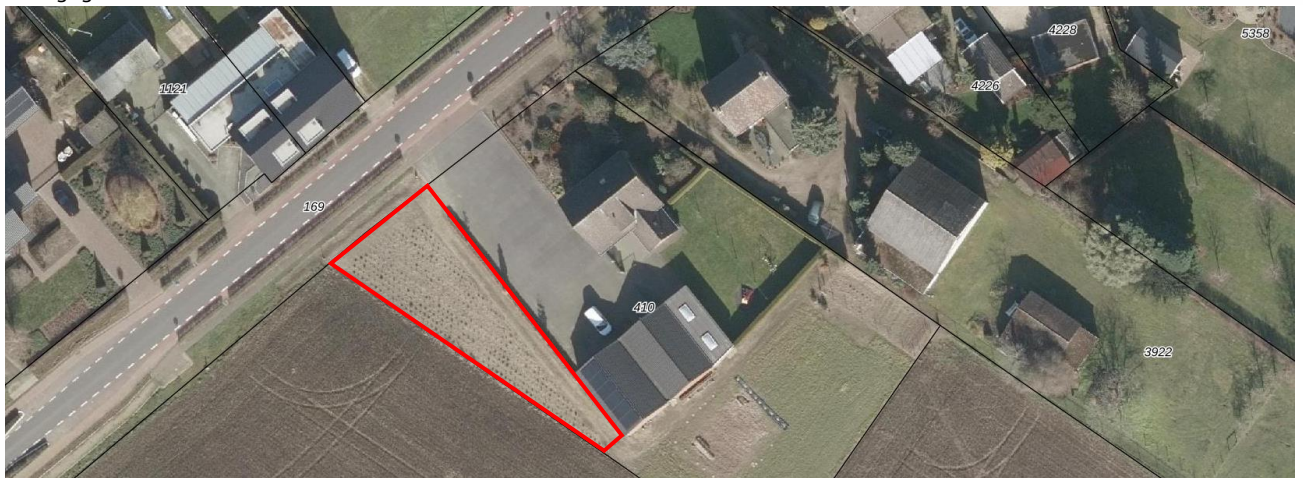
Afbeelding 1: globale begrenzing onderzoekslocatie (bron luchtfoto: PDOKViewer)

De onderzoekslocatie ligt aan de Horsterdijk (naast nr. 49) te Lottum. Kadastraal is de locatie bekend als gemeente Grubbenvorst, sectie H, nr. 410 (ged.). De coördinaten volgens het R.D. stelsel zijn $X = 208.222 / Y = 386.069$. Zie bijlage 1 voor een topografische en kadastrale kaart. Op onderstaande luchtfoto is de globale begrenzing van de onderzoekslocatie weergegeven.

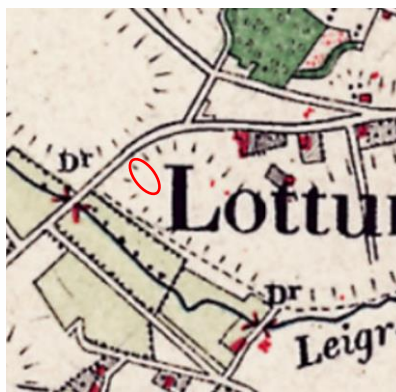
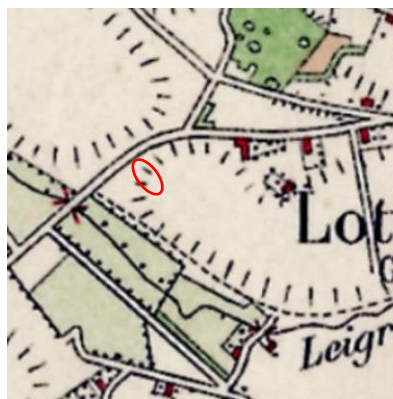
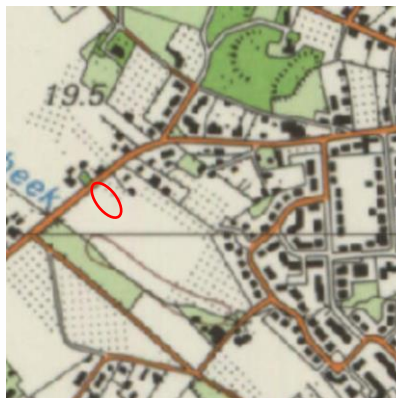
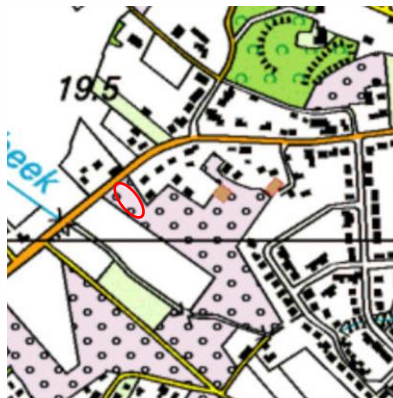
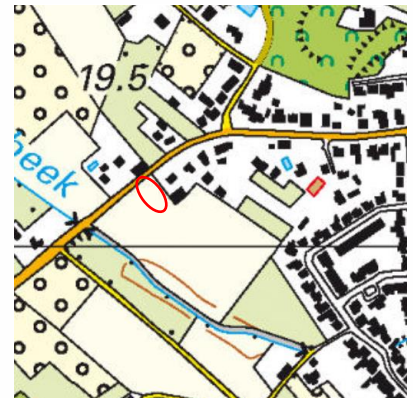
Afbeelding 2: geraadpleegde historische kaarten (bron kaarten: topotijdreis.nl)

In het kader van het vooronderzoek is historisch kaartmateriaal bestudeerd. Uit kaartmateriaal van de geraadpleegde historische kaarten uit de periode 1900 tot 2021 is af te leiden dat de onderzoekslocatie niet bebouwd is geweest. Op de kaart uit 1987 en 2000 is te zien dat de onderzoekslocatie deel uitmaakt van een boomkwekerij. De ten noordoosten van de onderzoekslocatie gelegen woning met bedrijfsloods (huisnummer 49) dateert volgens de BAGViewer van het kadaster uit 1979.
