**RAPPORT**  
**Verkennd bodemonderzoek**  
**Swolgensedijk te Melderslo**  
AM13179

Projectnummer	: AM13179
Soort onderzoek	: Verkennend bodemonderzoek
Adres onderzoekslocatie	: Swolgensedijk te Melderslo
Gemeente	: Horst aan de Maas
Kadastrale registratie	: Horst sectie U, nummer 480
Coördinaten	: X = 203.936 / Y = 386.705
Oppervlakte	: Circa 1.500 m <sup>2</sup>
Locatie gebruik	: Akkerland
Aanleiding onderzoek	: Voorgenomen nieuwbouw van een woning
Opdrachtgever	: BRO

Adres onderzoekslocatie	: Swolgensedijk te Melderslo
Gemeente	: Horst aan de Maas
Kadastrale registratie	: Horst sectie U, nummer 480
Oppervlakte	: circa 1.500 m <sup>2</sup>
Huidig perceelsgebruik	: Akkerland
Toekomstig perceelsgebruik	: Wonen met tuin

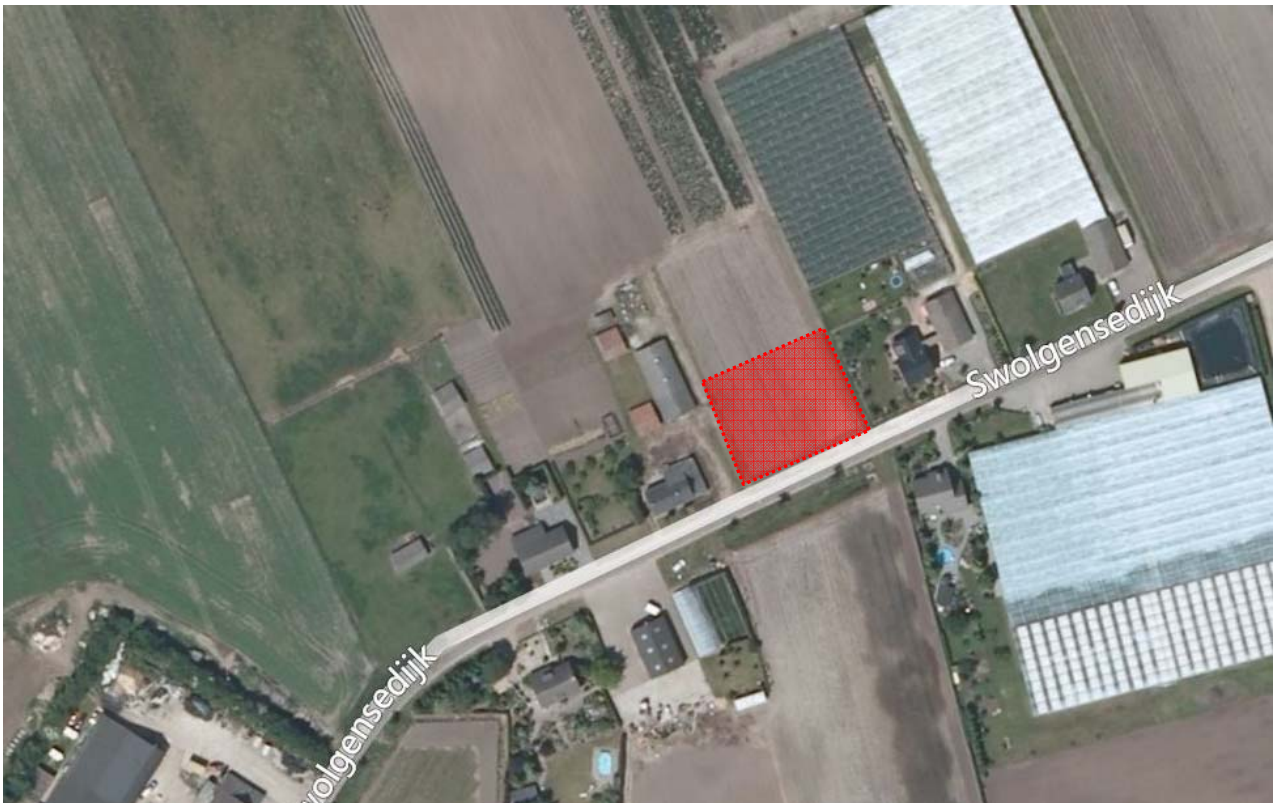
Op onderstaande luchtfoto is de globale begrenzing van de onderzoekslocatie weergegeven.

Globale begrenzing onderzoekslocatie (Bron: Virtual Earth)

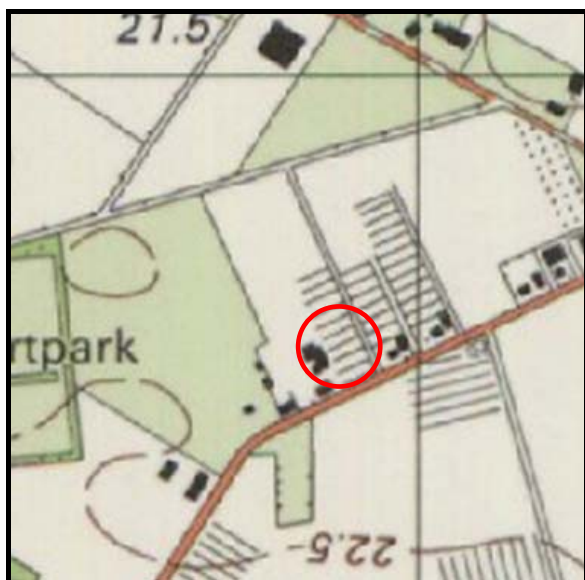
1991

Uit kaartmateriaal van de geraadpleegde historische kadasterkaarten [www.watwaswaar.nl] is af te leiden dat de onderzoekslocatie voor 1954 onbebouwd was. In de periode 1954 en 1967 is een tuinbouwkas op de locatie gebouwd. Deze is tevens zichtbaar op de topografische kaarten uit 1979 en 1991. Wanneer deze kas is gesloopt is niet bekend.

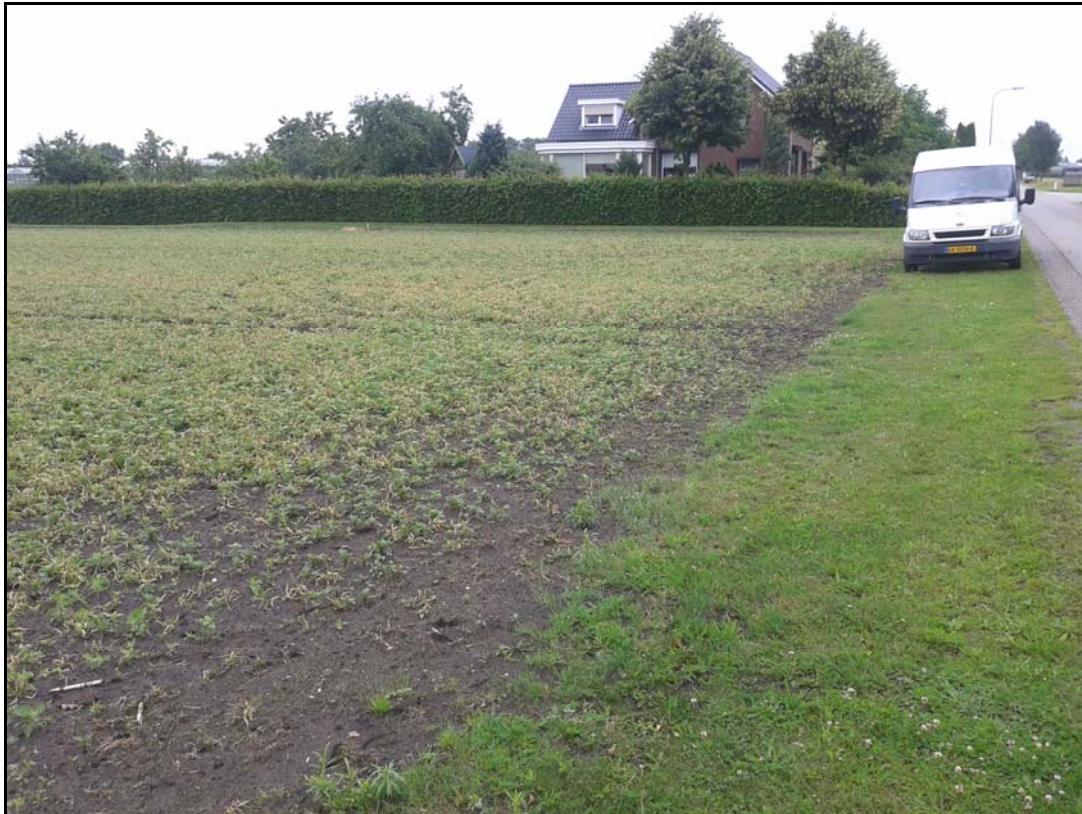
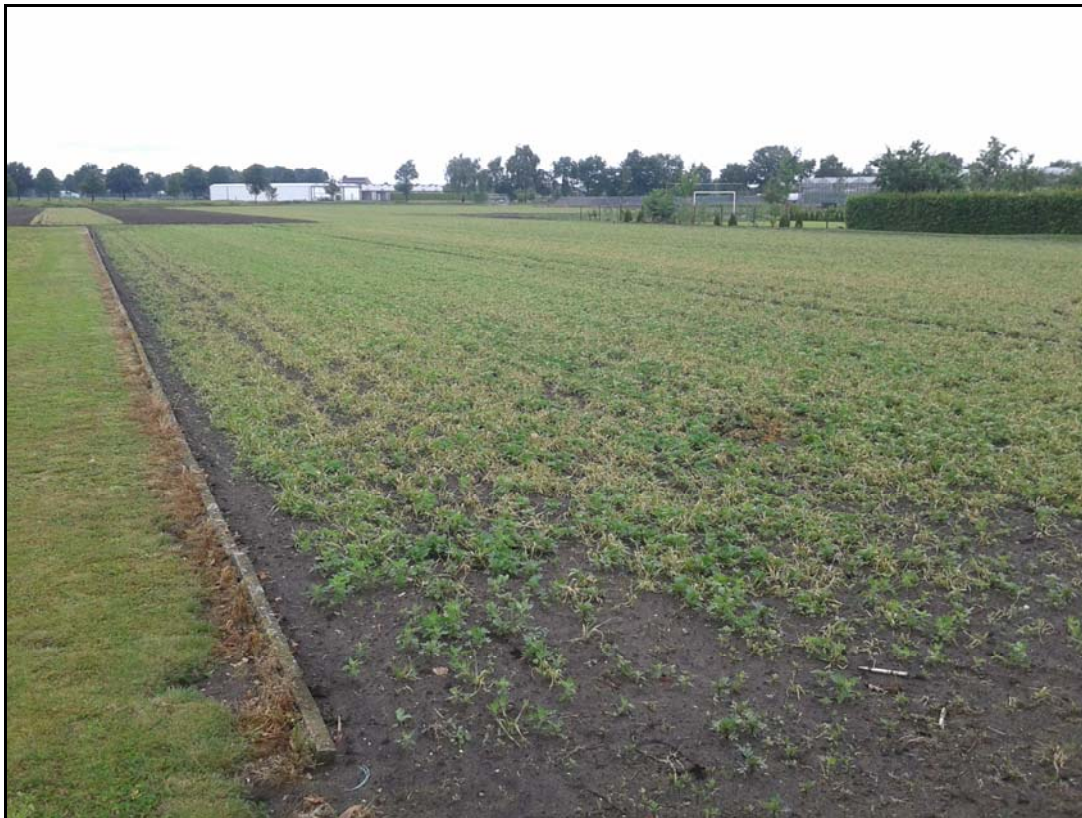
De onderzoekslocatie is onbebouwd en in gebruik als akker. Tijdens de veldinspectie is op het maaiveld geen asbestverdacht materiaal aangetroffen.

Er zijn geen waarnemingen gedaan welke wijzen op de aanwezigheid van bodemverontreinigingen of bronnen van verontreinigingen. Een fotoreportage van de onderzoekslocatie is opgenomen in bijlage 2.

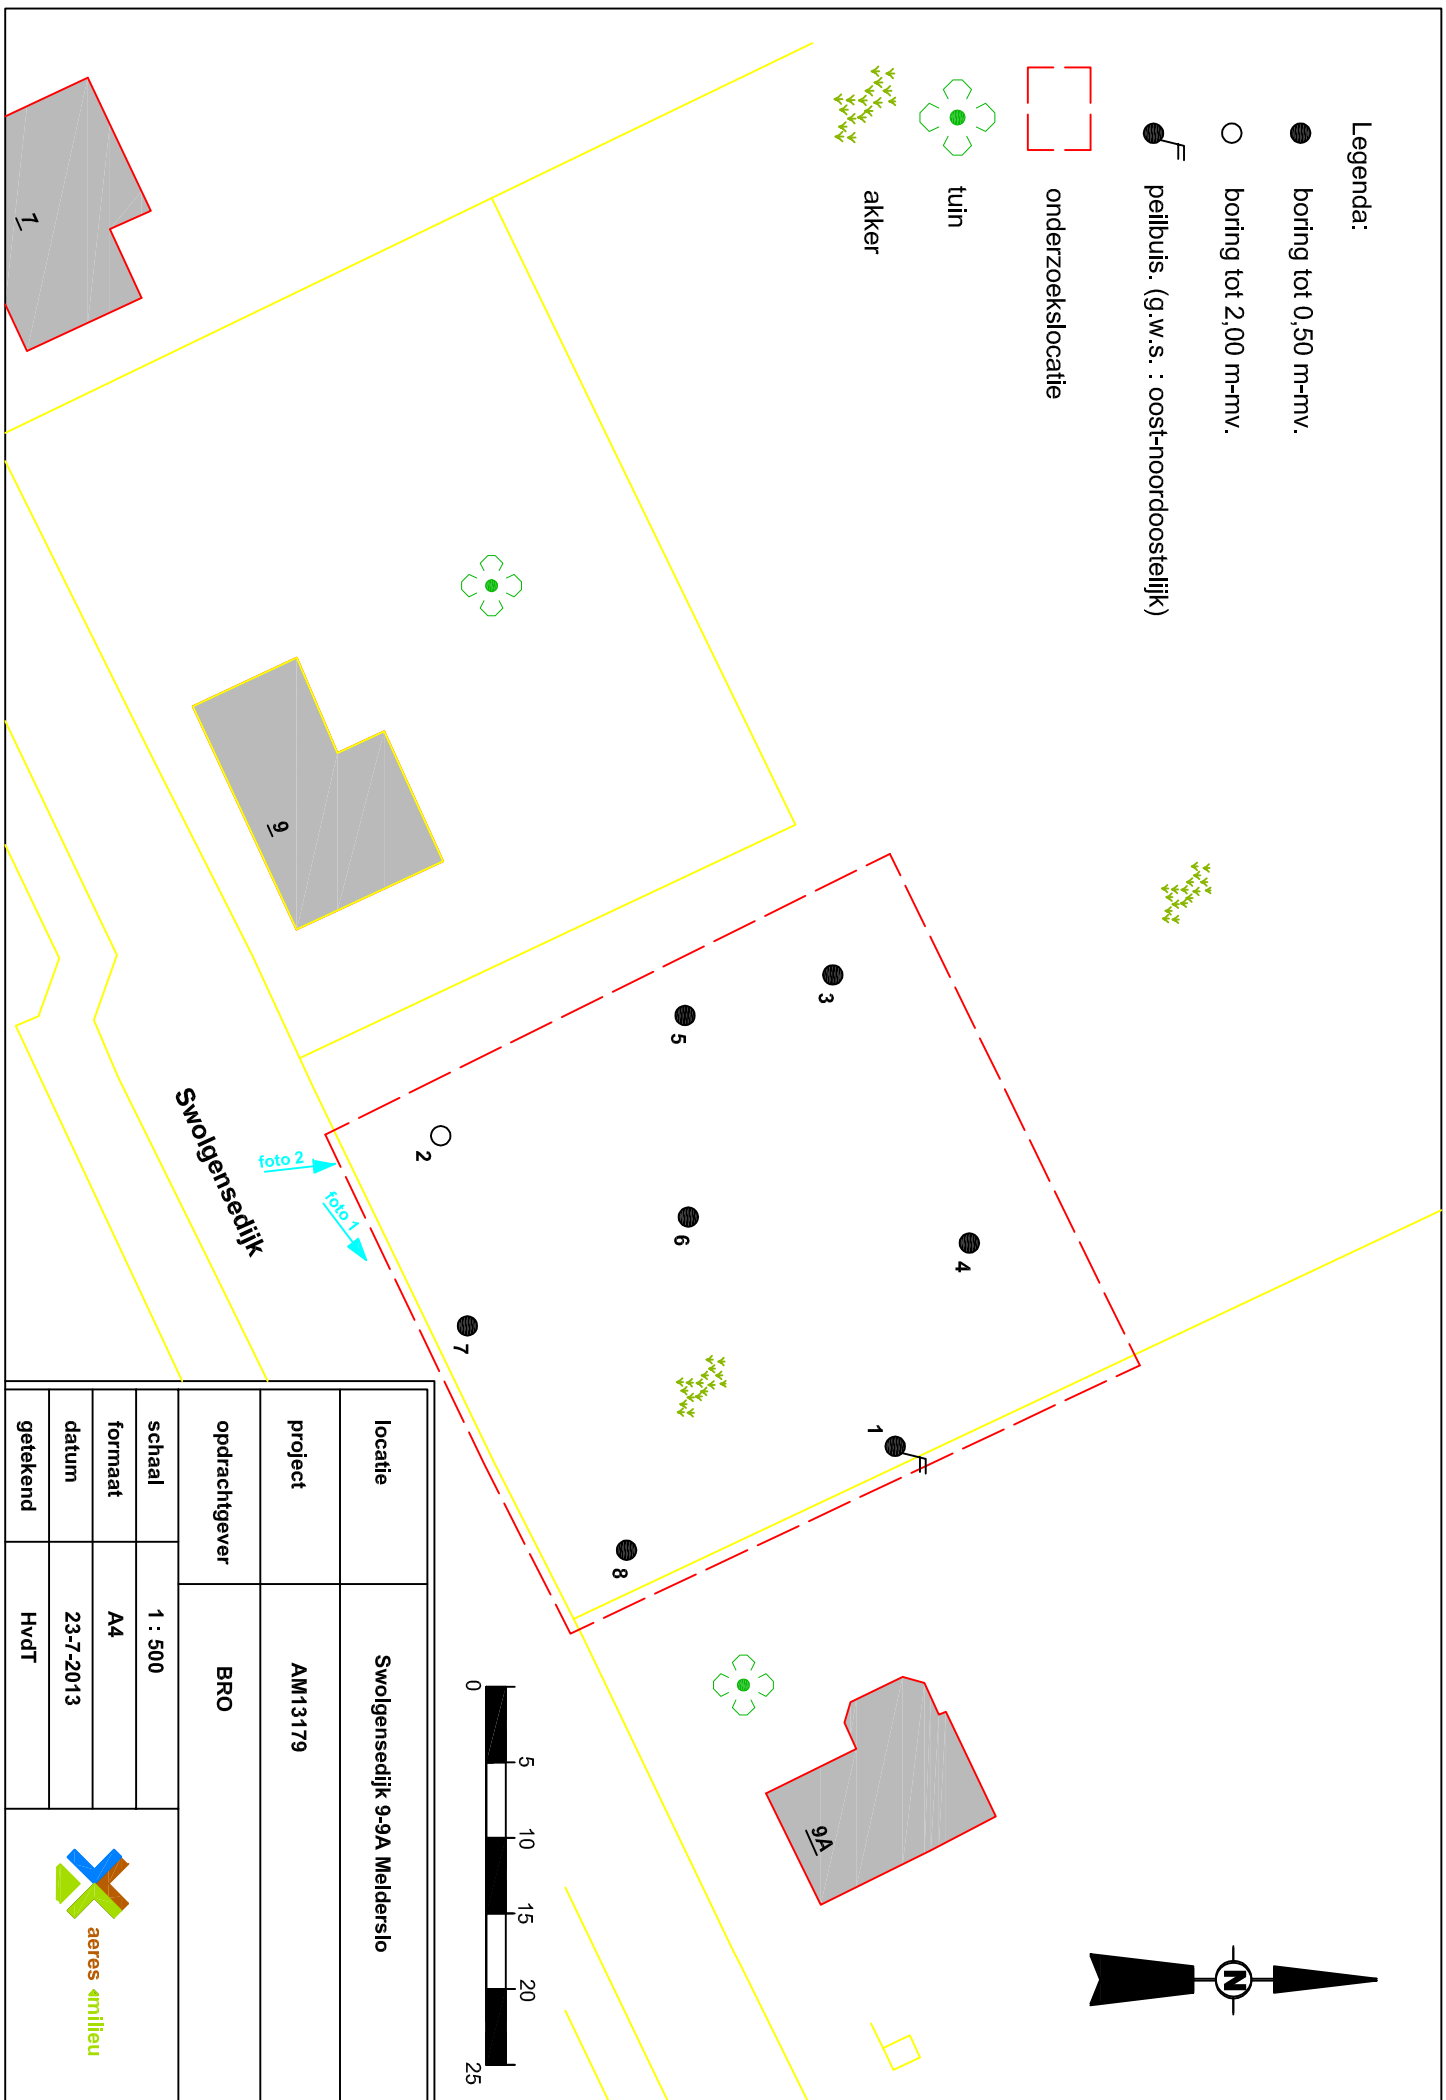
locatie	Swolgensedijk 9-9A Melderslo	
project	AM13179	
opdrachtgever	BRO	
schaal	1 : 500	
formaat	A4	
datum	23-7-2013	
getekend	HvdT

De boringen zijn verricht met behulp van de Edelmanboor ( $\varnothing$  7 of 10 cm). Zie voor de boorpuntlocaties bijlage 3.

Gebaseerd op de diepte en stroming van het freatisch grondwater is een boring afgewerkt met een peilbuis (zie bijlage 2). Deze is benedenstrooms op de onderzoekslocatie geplaatst, ter plaatse van boorpunt 1. De bovenkant van het peilbuisfilter is onder de aangetroffen grondwaterstand geplaatst. Het filter bevindt zich van 2,6-3,6 meter beneden maaiveld. Tijdens de installatie van de peilbuis is geen werkwater gebruikt.

- boring tot 0,50 m-mv.
- boring tot 2,00 m-mv.
- ⊕ peilbuis. (g.w.s. : oost-noordoostelijk)

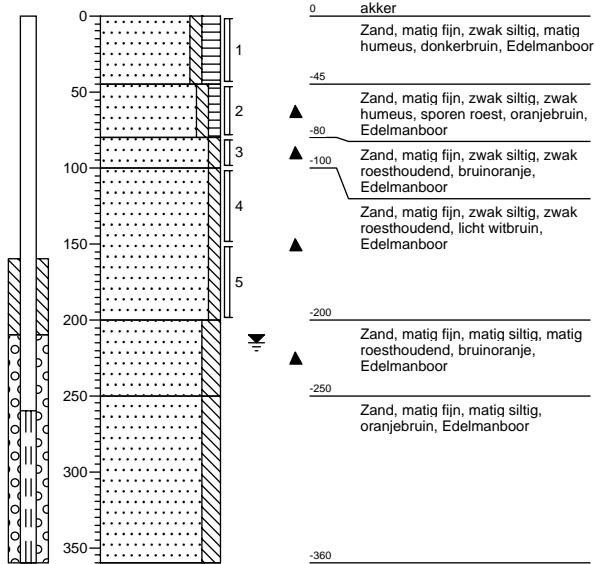
**Boring: 1**

Op basis van de zintuiglijke waarnemingen en de bodemopbouw heeft laagsgewijze bemonstering plaatsgevonden. De uitkomende grond en alle zintuiglijk waargenomen bijzonderheden zijn per boring beschreven in de profielbeschrijvingen (zie bijlage 4).
