## Verkennend Bodemonderzoek

**voor de locatie Onkelweg 14 te Melderslo**  
(BRL-SIKB 2000 volgens VKB-protocol 2001 en 2002)

Opdrachtgever : Eurotree Horst BV  
Onkelweg 14  
5962 NJ MELDERSLO

2009/RS8632A/HVH

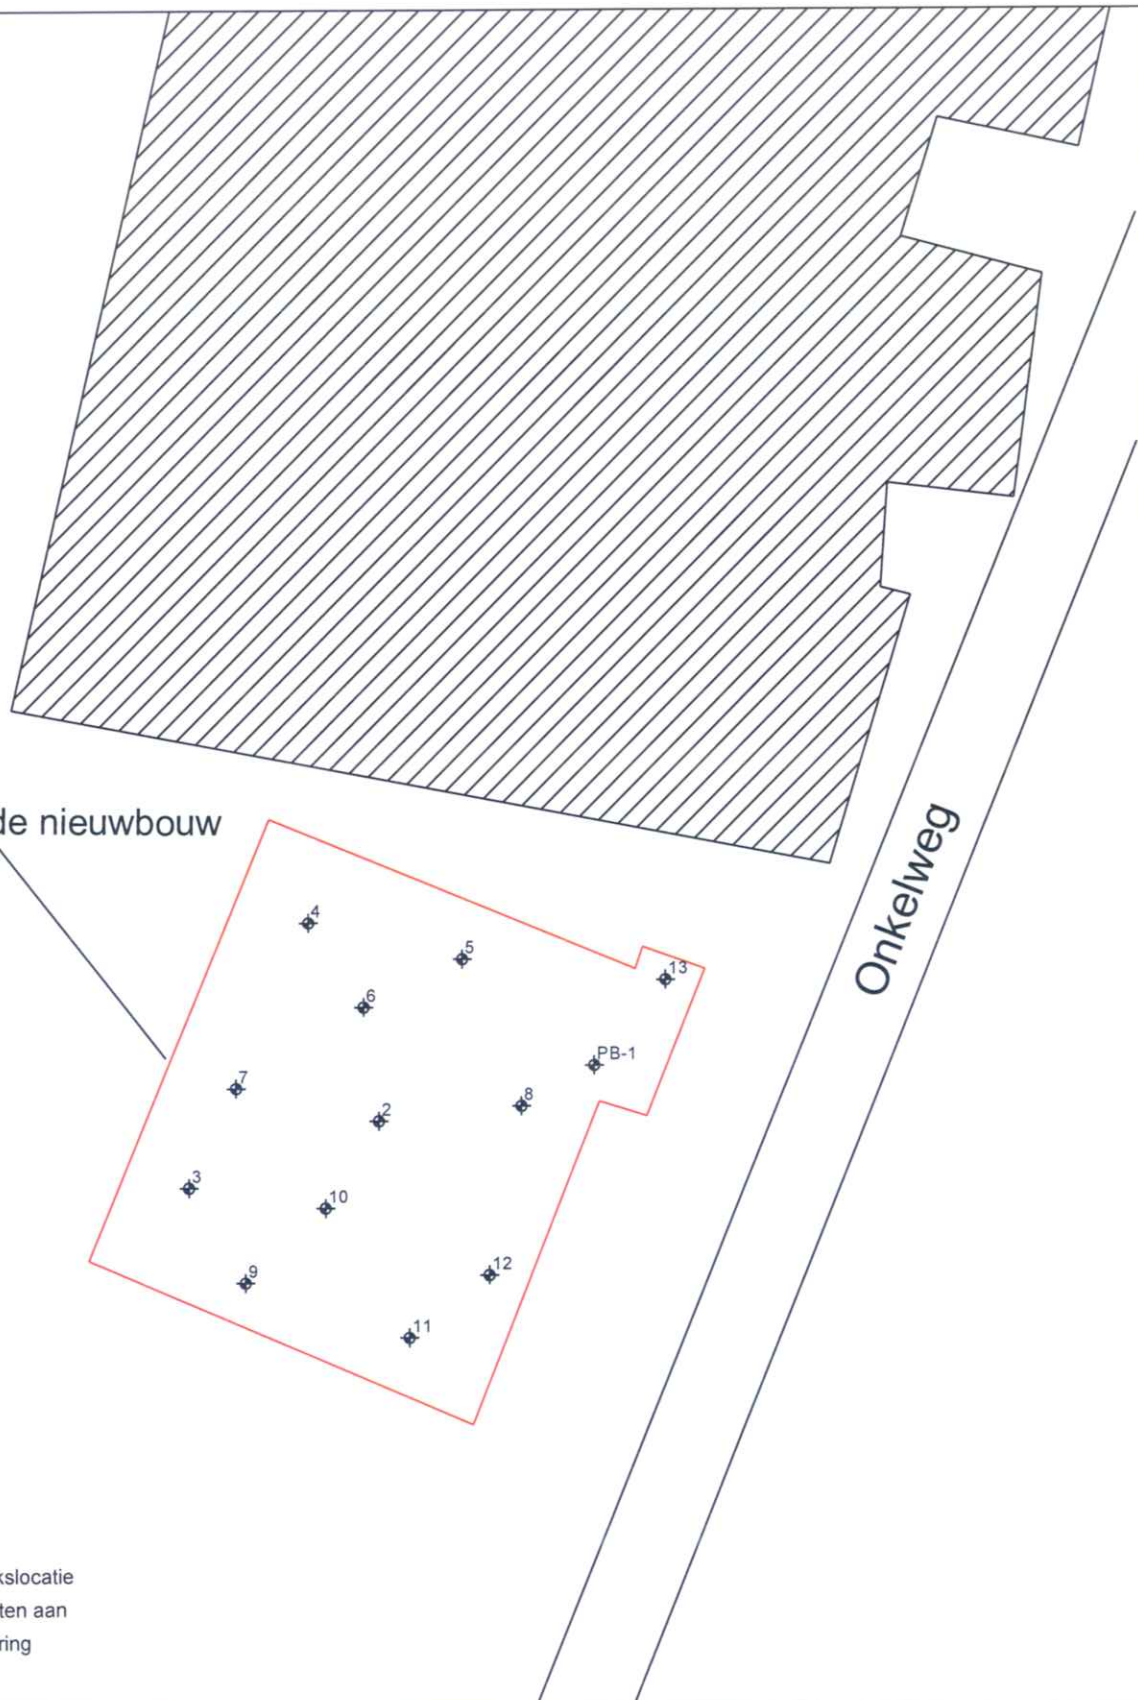
## Situering boorpunten en peilbuis

In totaal zijn op de onderzoekslocatie dertien boringen verricht. Boring 1 is doorgezet tot 1,5 meter beneden de heersende grondwaterspiegel (3,20 meter minus maaiveld) en voorzien van een peilbuis. Der boringen 2 en 3 zijn doorgezet tot 2,0 m-mv. De overige boringen (4 tot en met 13) zijn doorgezet tot 0,5 m-mv (de locatie van de boringen is aangegeven in Bijlage 2).

- Nummers geven de boorpunten aan
- Nummer met PB geeft de boring met peilbuis aan
