VERKENNEND BODEMONDERZOEK

Broekhuizerweg 26
Swolgen

kenmerk HMB B.V.: 22307101A

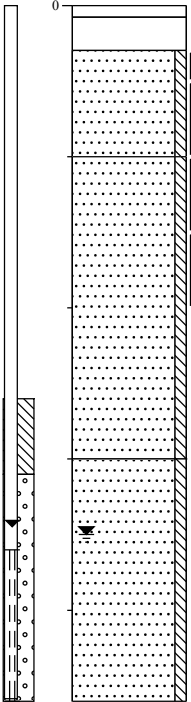
Boring: 01

0	klinker
8	Edelmanboor
30	Volledig puingranulaat, Edelmanboor
	Zand, matig fijn, zwak siltig, neutraalbruin, Edelmanboor
100	
	Zand, matig fijn, zwak siltig, neutraalgeel, Edelmanboor
300	
	Zand, matig fijn, zwak siltig, neutraal oranjegeel, Edelmanboor
460

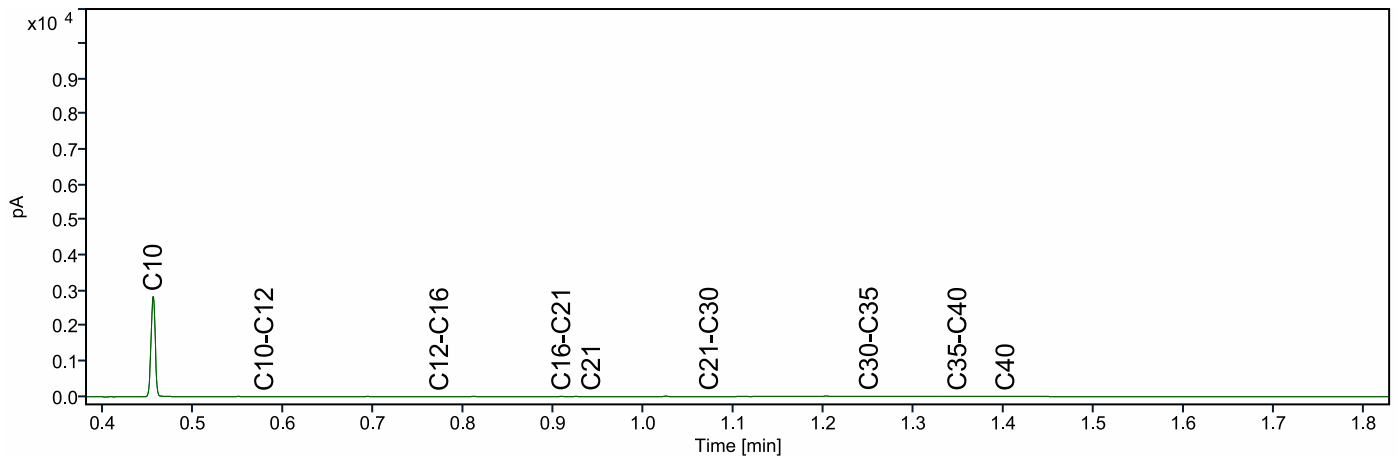
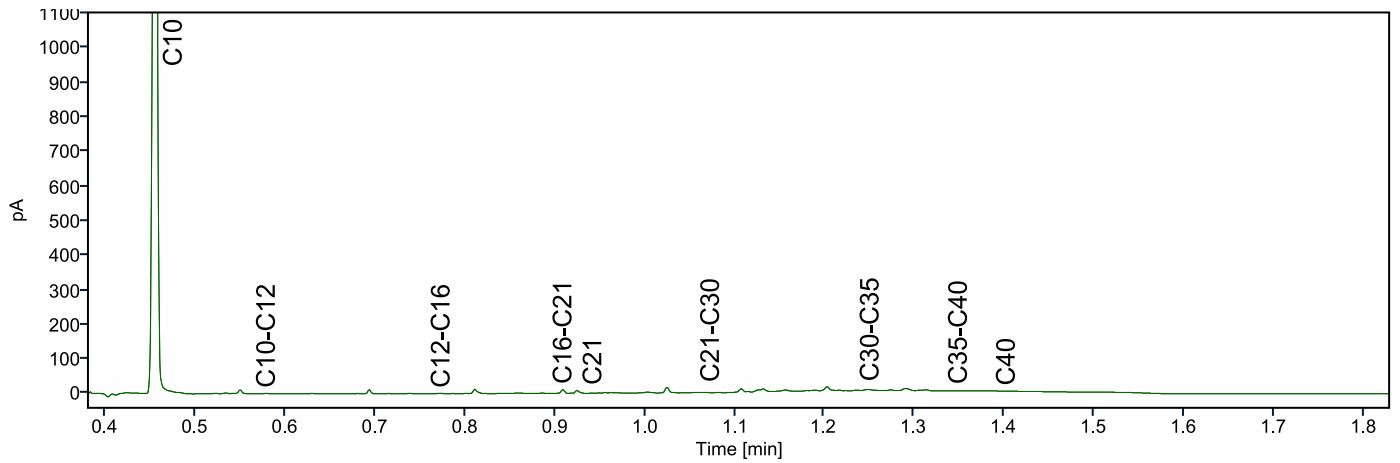
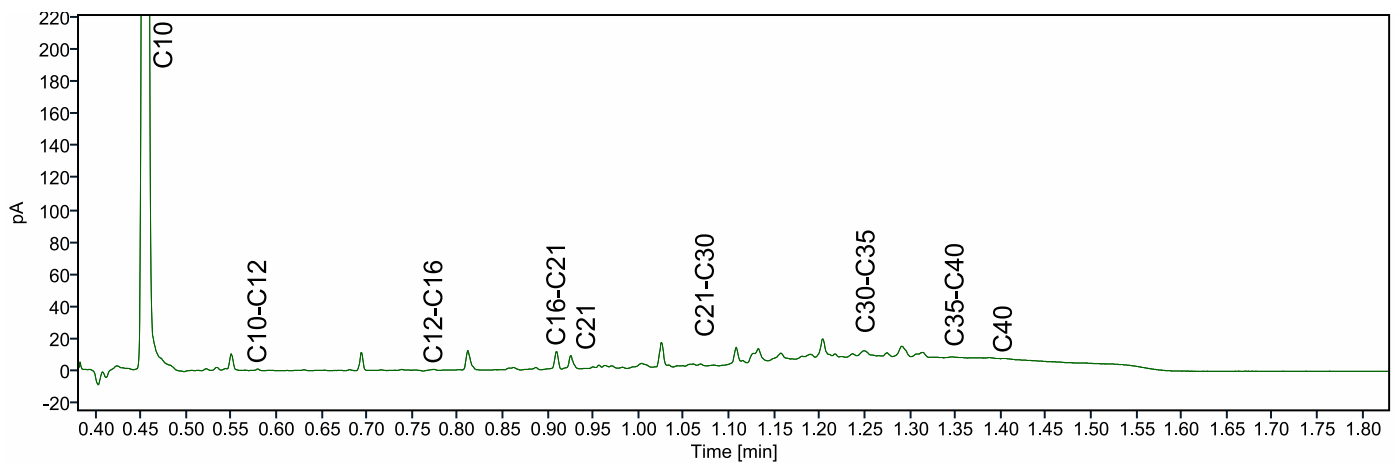
Chromatogram TPH/ Mineral Oil

Sample ID.: 13276881

Sample description.: MM03 03 (0-50) 08 (0-50) 12 (0-50) 13 (0-50)

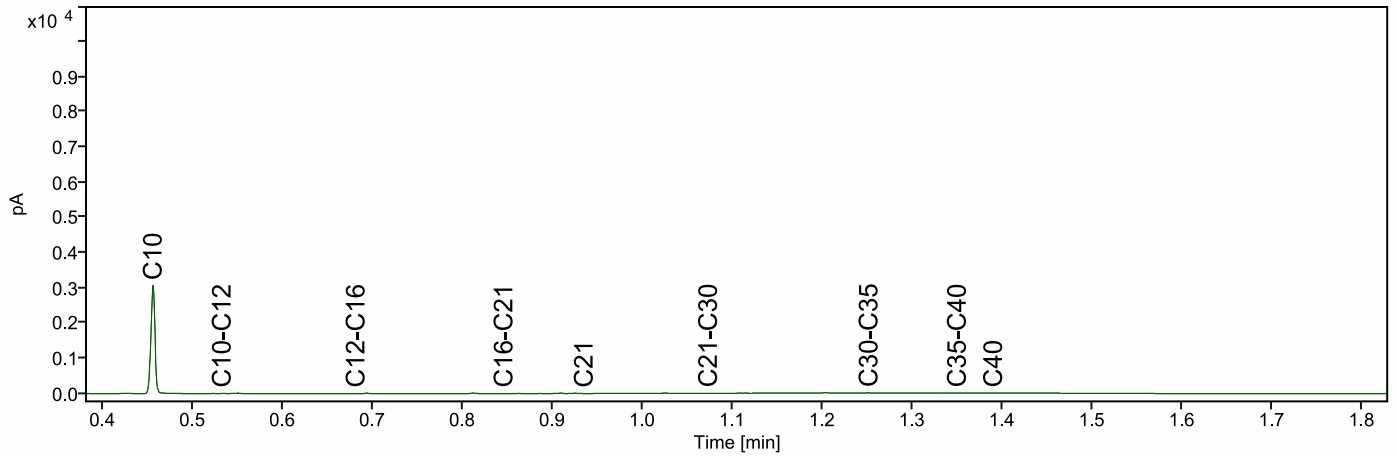
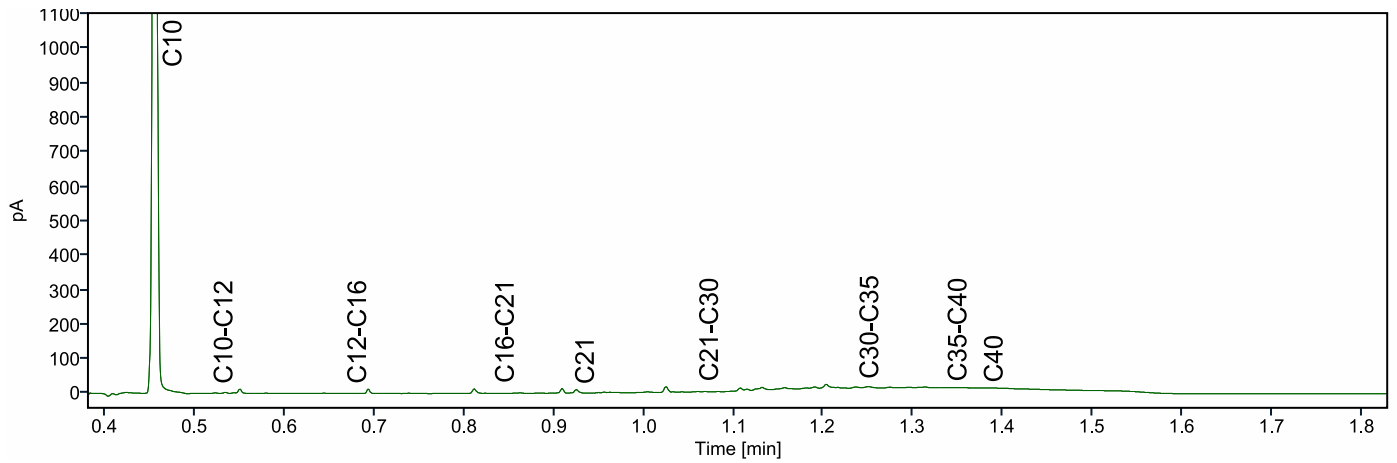
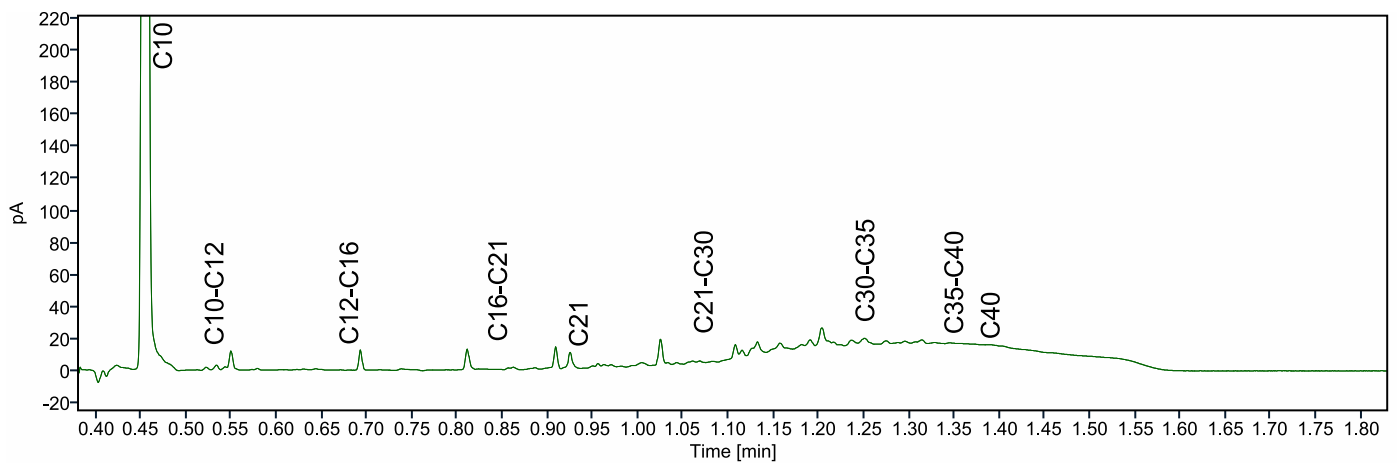
Chromatogram TPH/ Mineral Oil

Sample ID.: 13276882
Certificate no.: 2022194309
Sample description.: MM04 03 (150-200)

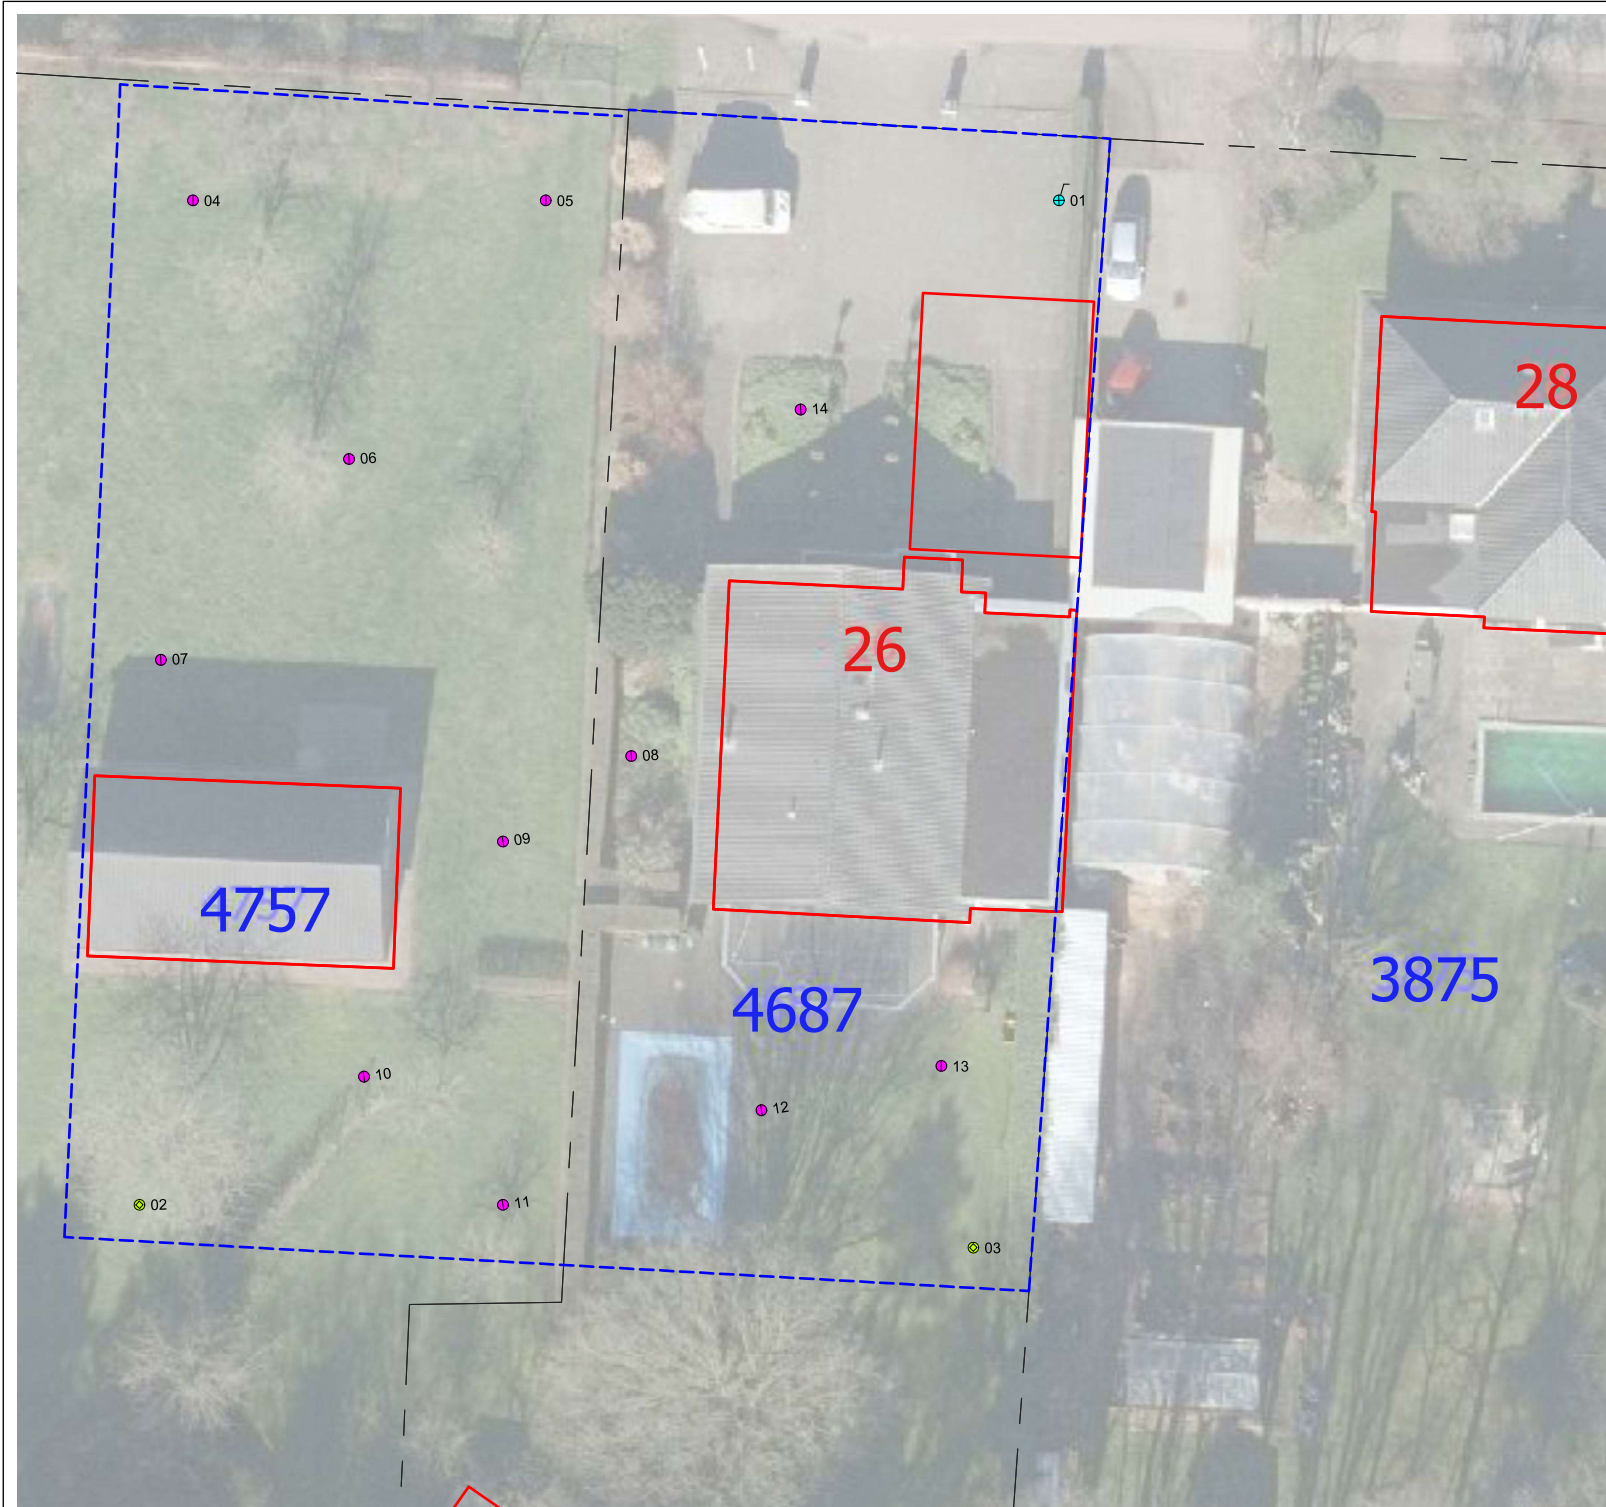
schaal omgevingskaart 1:2.500

De situering van de boorpunten is aangegeven op de tekening (bijlage 5). Een uitgebreide omschrijving van de onderzoeksmethodiek is opgenomen in bijlage 4.
