## **Verkennd bodemonderzoek inclusief asbest**

Molenstraat 21 te Swolgen

Rapportnummer : AMA240168.003/WGE  
Datum rapportage : 26 september 2024

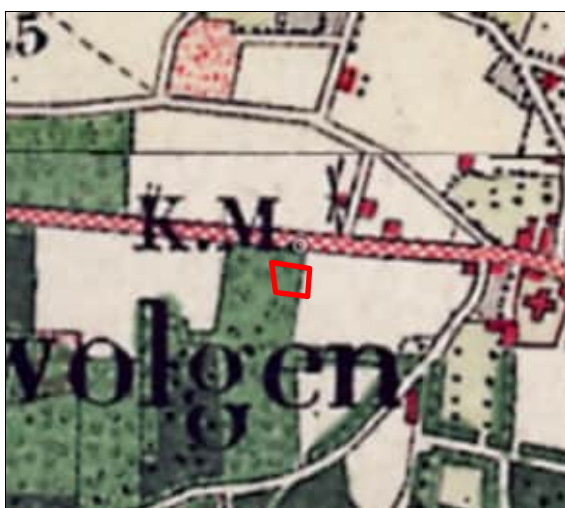
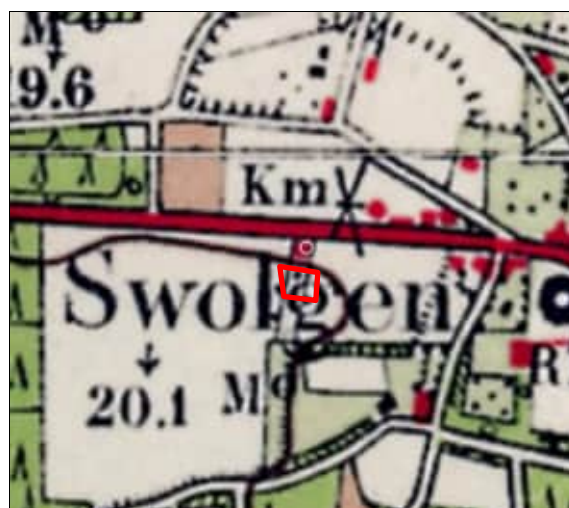
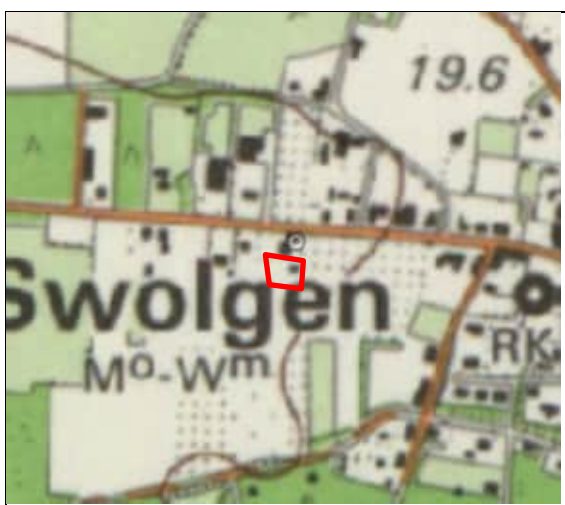
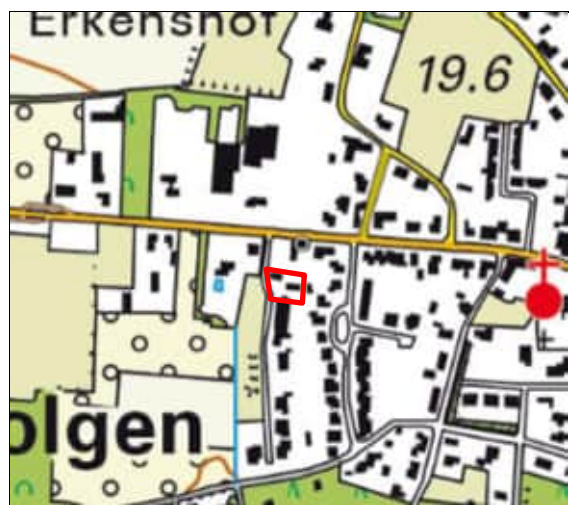
Uit de historische kaarten (bron: <http://www.topotijdreis.nl>) blijkt dat de aanwezige schuur/berging in circa 1986 gebouwd. Het woonhuis ten noorden van de onderzoekslocatie is sinds circa 1936 aanwezig. De woonwijk ten zuidoosten van de onderzoekslocatie is sinds het begin van de 21<sup>ste</sup> eeuw zichtbaar. De Bertus Aafjesstraat, ten westen van de onderzoekslocatie, is in 2017 aangelegd en nadien zijn de woningen ten zuiden van de locatie gerealiseerd. Tussen de jaren '80 van de vorige eeuw en 2010 is ten zuiden van de locatie een boomgaard aanwezig geweest.

Er kan een afwijking zitten tussen het getoonde kaartmateriaal en de feitelijke situatie.

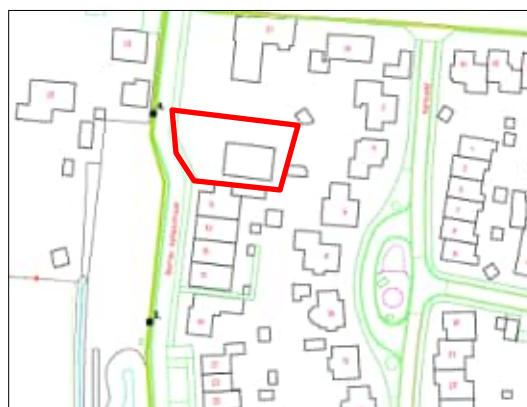
*Verkennd bodemonderzoek Molenstraat 4 te Swolgen, Aelmans, AMV240944.001.004/SBI, 22 juli 2024.*

Ten behoeve van graafwerkzaamheden voor kabels en leidingen is ter plaatse van verschillende wegen binnen de kern van Swolgen een verkennd bodemonderzoek uitgevoerd. Eén van deze straten is de Bertus Aafjesstraat, welke ten westen van de onderzoekslocatie is gelegen. Boring 4 ligt direct ten westen van de onderzoekslocatie, aan de overkant van de weg. Uit de analyseresultaten blijkt dat in de bovengrond van deze boring (mengmonster MM02) licht verontreinigd is met DDD, DDE, DDT, Drins en OCB's. De grond voldoet hier indicatief aan de kwaliteitsklasse industrie. In de ondergrond (mengmonster MM03) zijn geen verhoogde parameters boven de waarde voor landbouw/natuur aangetoond.

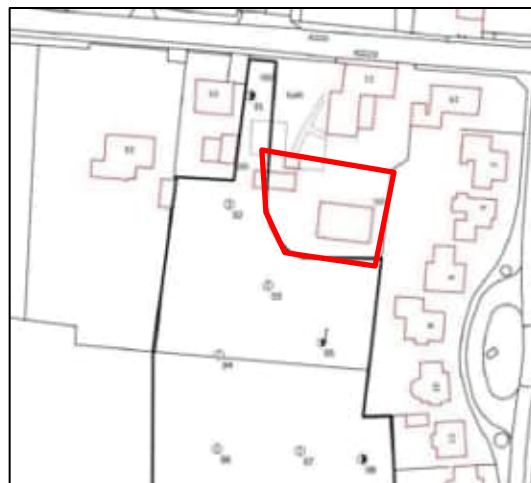
*Verkennd bodemonderzoek Achter Kerkveld 2 te Swolgen, Econsultancy, 15071701.D1, 7 oktober 2015.*

Ten behoeve van de bestemmingsplanwijziging en bouwverordening ten zuiden van de onderzoekslocatie is een verkennd bodemonderzoek uitgevoerd. In totaal zijn er 20 boringen gezet waarvan twee peilbuizen. De boorpunten 01 t/m 05 zijn relevant doordat deze in de directe omgeving van de onderzoekslocatie zijn gelegen. Uit de analyseresultaten is gebleken dat er geen van de onderzochte mengmonsters verhoogde parameters zijn aangetoond. Er zijn dus in de boven- en ondergrond geen verontreinigingen aangetoond. In het grondwater van Pb 05 was, bij toetsing aan de destijds geldende normen, een licht verhoogd gehalte aan cadmium aangetoond. De huidige sigaleringswaarden worden niet overschreden.

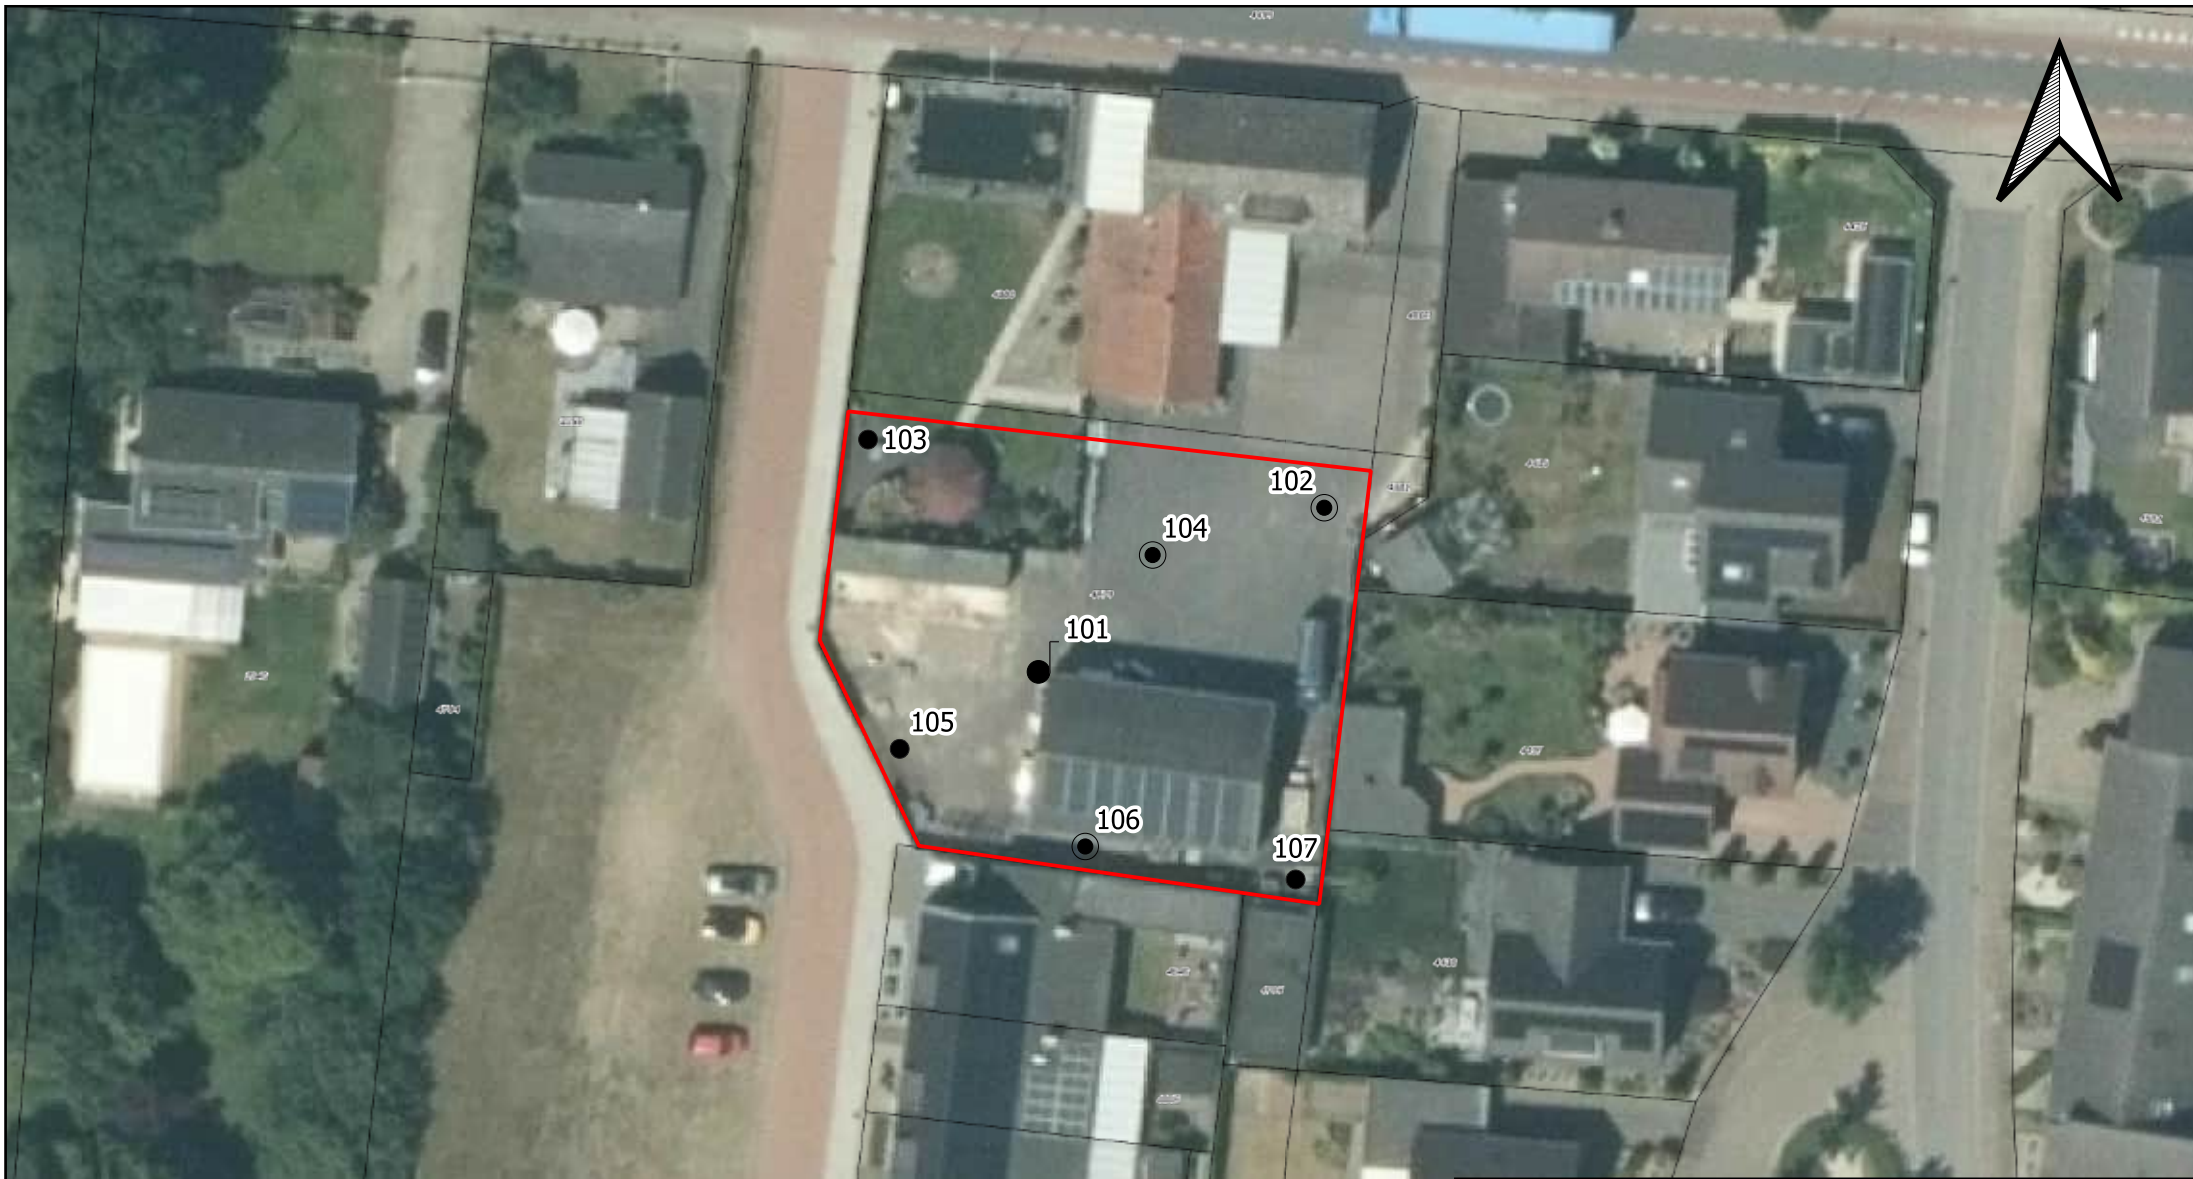
## **Bijlage 2   Locatieoverzicht met monsternamepunten**

In bijlage 2 is een overzicht van de geplaatste boringen en asbestinspectiegaten opgenomen.

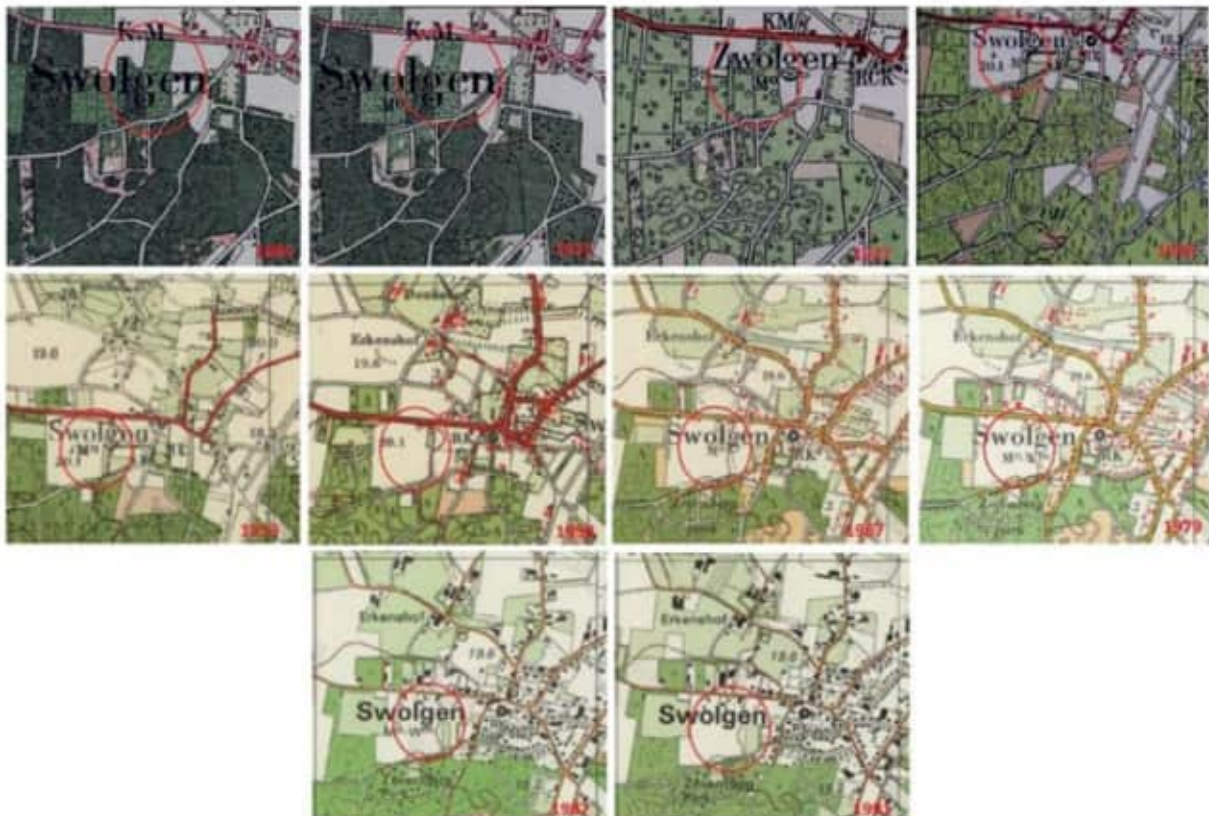
**Figuur 1.** Uitsneden historisch kaartmateriaal

Volgens historisch kaartmateriaal uit de periode 1895-1991 was de locatie, alsmede de omgeving ervan, destijds in agrarisch gebruik en werd extensief bewoond. Tot op heden is dit gebruik van de onderzoekslocatie niet wezenlijk veranderd.

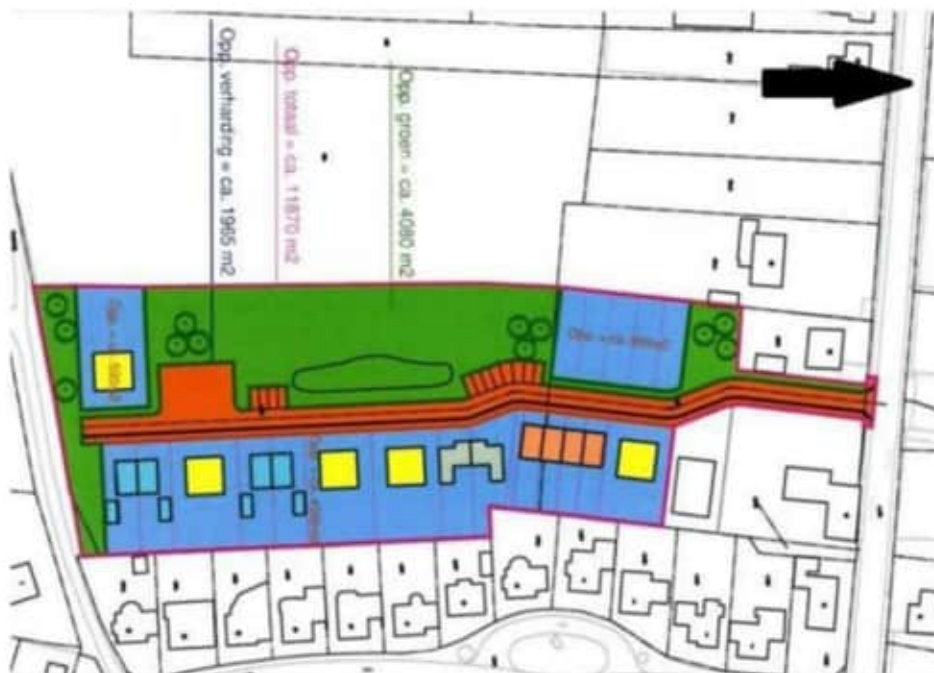
**Figuur 2.** Verkavelingsplan toekomstige situatie

De initiatiefnemer is voornemens nieuwbouw op de locatie te realiseren. In figuur 2 is het verkavelingsplan weergegeven.
